## **RAPPORT D'ENQUÊTE FERROVIAIRE R08W0058**

### **COLLISION ET DÉRAILLEMENT EN VOIE PRINCIPALE**

**DES TRAINS DE MARCHANDISES NOS 498, 497 ET 292  
EXPLOITÉS PAR LE CHEMIN DE FER CANADIEN PACIFIQUE  
AU POINT MILLIAIRE 97,5 DE LA SUBDIVISION WEYBURN  
À CENTENNIAL STATION, PRÈS DE RALPH  
(SASKATCHEWAN)  
LE 7 AVRIL 2008**

Rapport numéro R08W0058

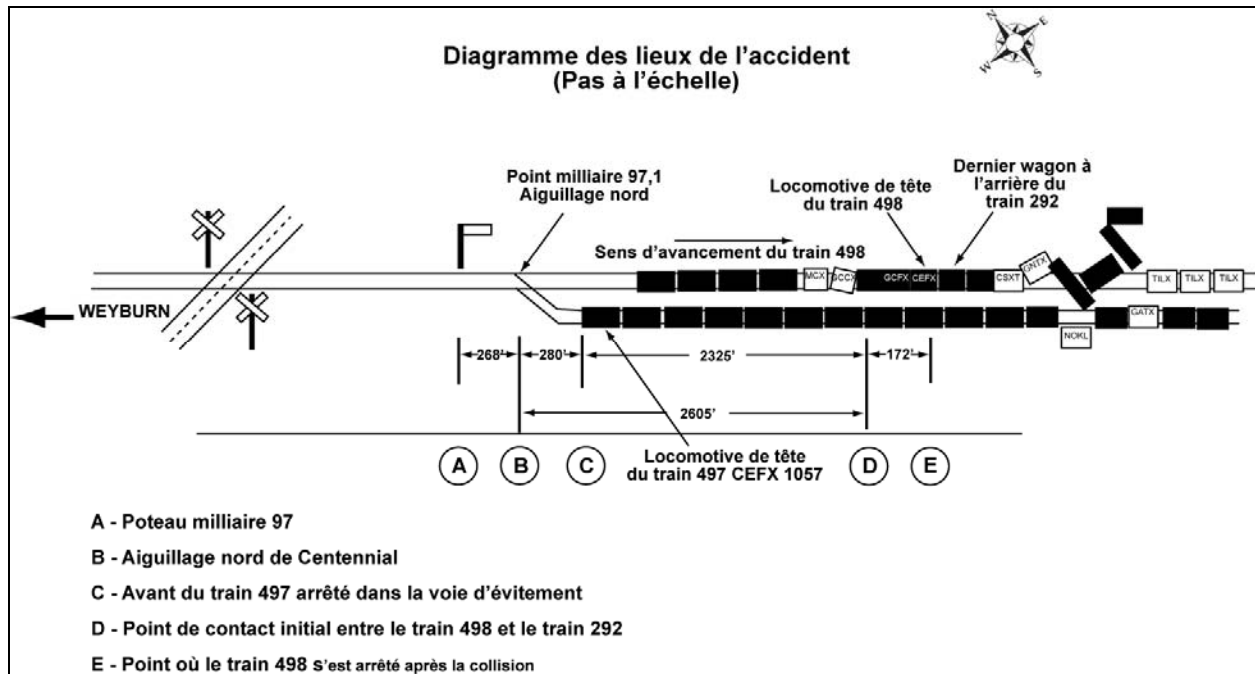
Figure 2. Diagramme des lieux du déraillement

À 8 h 06, le train 498, roulant à 36 milles à l'heure (mi/h), passe devant l'aiguillage nord de Centennial. Peu de temps après, l'équipe se rend compte que le train va entrer en collision avec le train 292, lequel est immobilisé un peu plus loin sur la voie principale. L'équipe commande un freinage d'urgence, mais la locomotive de tête du train 498 heurte la queue du train 292 une vingtaine de secondes plus tard. Sous la force de l'impact, sept wagons de l'arrière du train 292 déraillent, ainsi que deux wagons du train 498. En outre, deux wagons du train 497, qui est immobilisé sur la voie d'évitement de Centennial, déraillent après avoir été pris en écharpe par des wagons du train 292 (voir la figure 2).

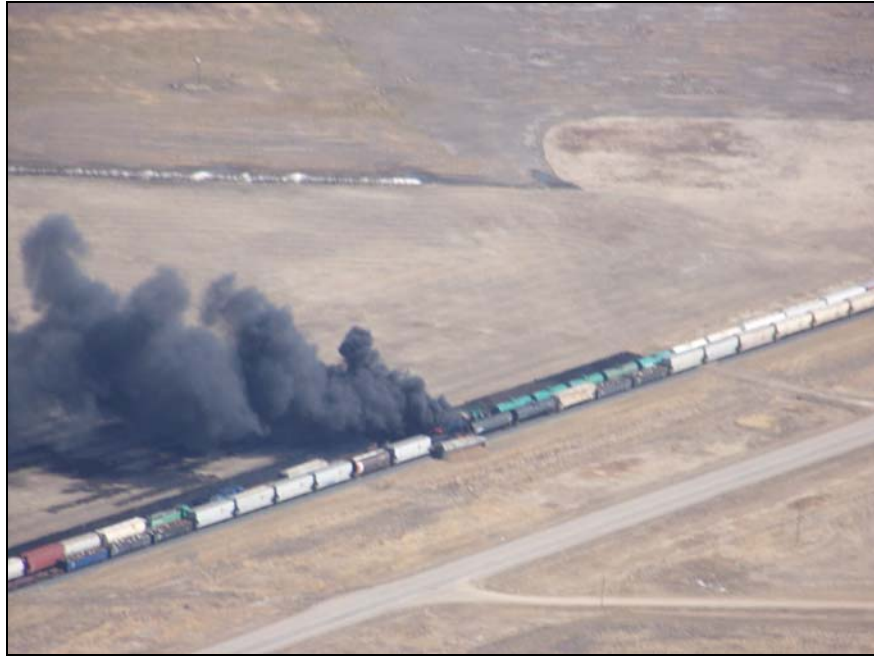
Après le déraillement, le mécanicien du train 498 a transmis un appel d'urgence. En raison des dommages subis par les wagons au moment de l'impact, un incendie s'est déclaré à l'arrière du train 292 (voir la photo 1). Le feu a touché cinq wagons : deux wagons-citernes chargés de glycol (n° ONU 3082), un wagon-citerne contenant de l'acétate de vinyle (n° ONU 1301), un wagon-citerne contenant des résidus de gaz de pétrole liquéfié (n° ONU 1075) et un wagon plat à parois de bout. Les équipes du train 498 et du train 497 ont évacué le secteur immédiat du déraillement. Aucun des membres des équipes des trains n'a été blessé.

**Photo 1.** Un incendie s'est déclaré après la collision (Source : CFCP)

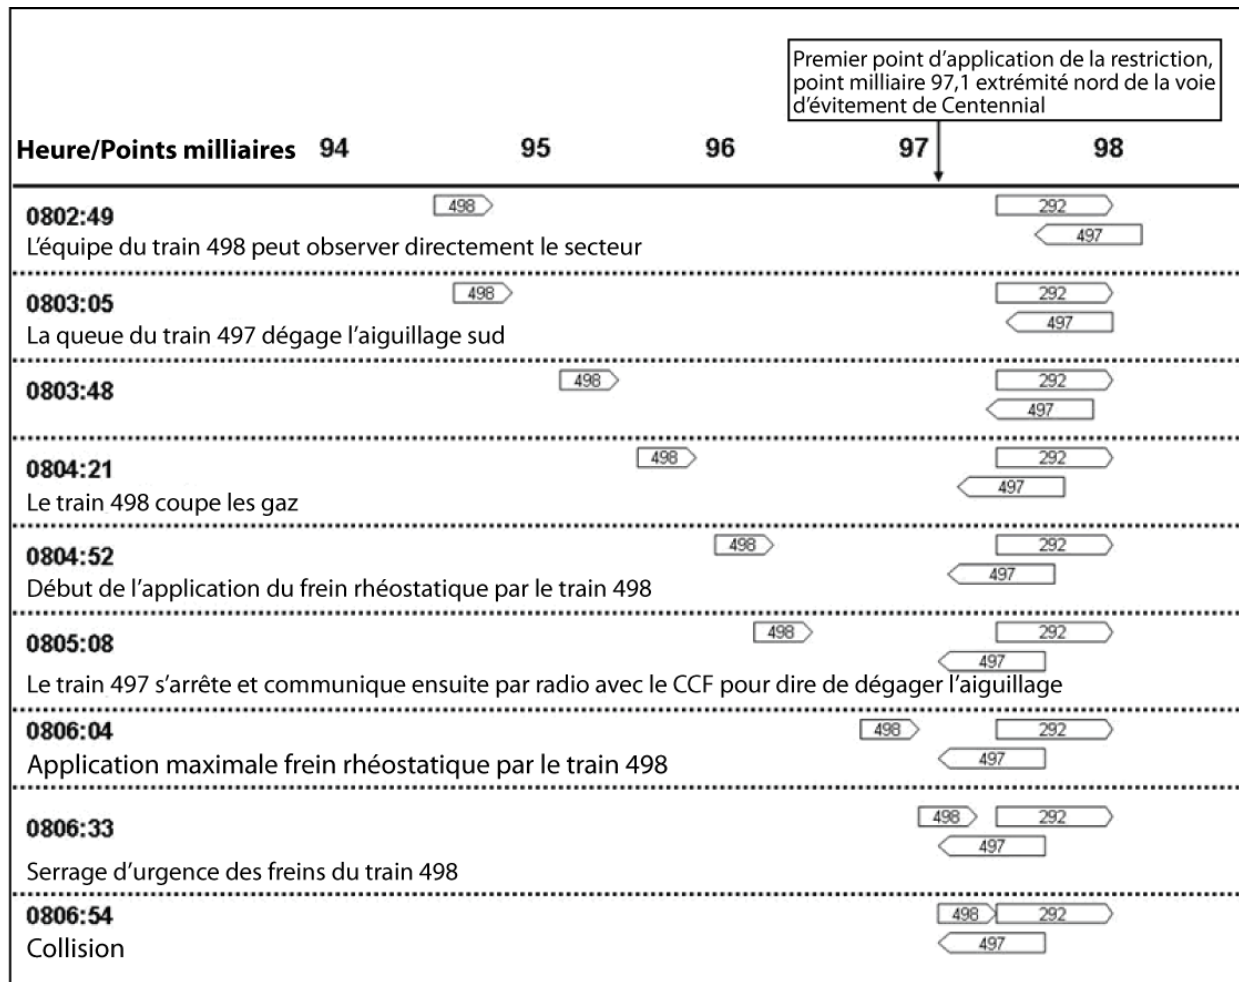
Figure 3. Positions relatives des trains

La figure 3 indique les positions relatives des trois trains à différents moments de la période de quatre minutes qui a précédé la collision.

1. Quand l'équipe du train 498 a pu observer directement la voie d'évitement de Centennial, le train 497 avançait vers le nord (en direction du train 498) dans la voie d'évitement, et se déplaçait parallèlement au train 292, lequel était arrêté sur la voie principale.

2. Vu que son train venait du nord, l'équipe du train 498 pouvait voir la queue du train 292 et l'avant du train 497, mais ne voyait aucune autre partie de ces deux trains. Ce n'est qu'après avoir progressé davantage sur la voie que l'équipe a pu voir d'autres repères comme le poteau milliaire 96 à l'extrémité nord de la voie d'évitement de Centennial.

3. Quand le train 497 a fait un arrêt complet, l'avant du train 497 se trouvait à environ 2 500 pieds de la queue du train 292.
4. Avant l'accident, les positions relatives du train 498 et du train 497 par rapport au train 292 n'ont pas changé au même rythme. Le train 498 roulait vers le sud à une vitesse d'environ 40 mi/h, tandis que le train 497 roulait en direction nord à environ 16 mi/h.

5. Quand le train 498 s'est trouvé à environ un mille de la queue du train 292, le train 497 a communiqué par radio avec le CCF pour l'informer qu'il avait libéré l'aiguillage sud de la voie d'évitement de Centennial.
6. Le mécanicien du train 498 a pensé que le train 292 était en mouvement et qu'il allait bientôt libérer l'aiguillage sud, et ce, en dépit du message de restriction que le train 498 avait reçu concernant l'aiguillage nord à Centennial et des dispositions qui avaient été prises en vue du rapprochement.
