RAPPORT D'ENQUÊTE FERROVIAIRE
R09D0012

DÉRAILLEMENT EN VOIE PRINCIPALE

CHEMIN DE FER CANADIEN PACIFIQUE
TRAIN DE MARCHANDISES N^o 235-05
POINT MILLIAIRE 41,93 DE LA SUBDIVISION WINCHESTER
DALHOUSIE (QUÉBEC)
LE 6 FÉVRIER 2009

Rapport numéro R09D0012

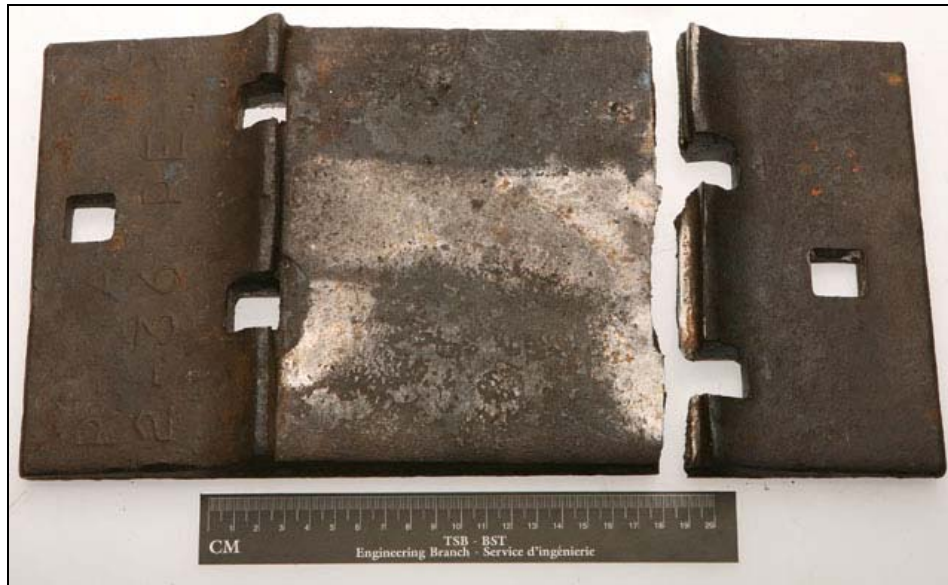
La selle de rail qui supportait directement le joint s'est rompue le long de l'épaule intérieur (voir la photo 1). La traverse qui se trouvait immédiatement à l'ouest du joint a été broyée sous la selle de rail.

Photo 1. Selle de rail située sous le joint mixte

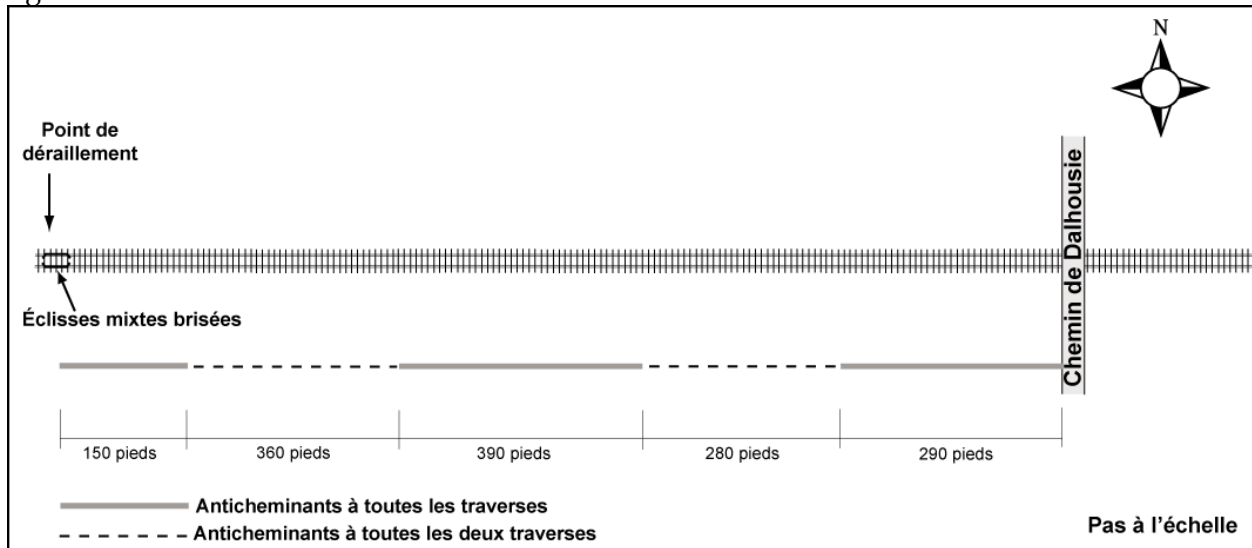
À l'est des joints, on n'a relevé aucune marque de roues ou de pièces traînantes sur la structure de la voie. Par ailleurs, même si les traverses et le rail étaient en bon état, on a observé un cheminement du rail à l'est du joint mixte, les anticheminants s'étant déplacés vers l'ouest d'environ un pouce. Dans la section de voie située entre le joint mixte et le passage à niveau du Chemin de Dalhousie, le placement des anticheminants était conforme aux indications de la figure 2.

Figure 2. Placement des anticheminants

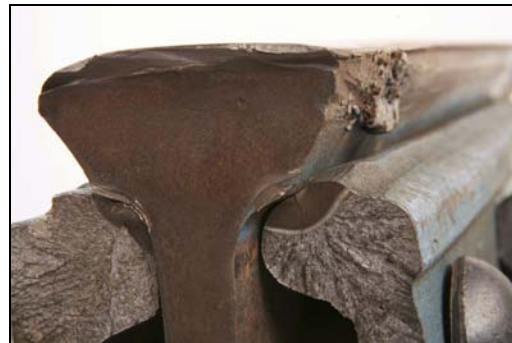
- Les surfaces de rupture de deux des boulons du rail de 115 livres étaient affectées par des fissures de fatigue préexistantes.
- Sur les surfaces de rupture de l'éclisse, on a relevé une fissure de fatigue préexistante de teinte foncée à l'angle supérieur du côté intérieur de l'éclisse (voir la photo 3). Le reste des surfaces de rupture montraient un aspect lisse et grossier et des marques en chevron qui correspondent à une rupture de surcharge récente, ainsi que des dommages secondaires dus au frottement.

Photo 3. Fissure de fatigue à l'angle supérieur du côté intérieur de l'éclisse

L'examen de l'éclisse qu'on a installée lors de la réparation du joint a démontré que l'éclisse en question était affectée par une fissure de fatigue. Même si l'éclisse a fait l'objet d'une inspection visuelle au moment de l'installation, la fissure de fatigue n'a pas été décelée. Il peut être très difficile de détecter ces fissures à l'œil nu. En outre, pendant les vérifications périodiques faites par la voiture de détection des défauts du rail, le système ausculte le champignon et l'âme du rail, mais ne contrôle pas les éclisses. La technologie d'imagerie numérique est plus efficace lorsqu'il s'agit de détecter les défauts des éclisses, sauf que la vérification n'est pas toujours effectuée immédiatement après l'installation. Il s'ensuit que des éclisses affectées par des fissures existantes peuvent rester en service pendant plusieurs mois sans faire l'objet de quelque vérification que ce soit. Il existe des méthodes d'essai non destructif qu'on peut appliquer avant la réinstallation d'éclisses et qui facilitent la détection de ces fissures de fatigue; grâce à l'application de ces méthodes, on risquerait moins d'installer des éclisses fissurées.
