RAPPORT D'ENQUÊTE FERROVIAIRE
R09D0053

COLLISION HORS D'UNE VOIE PRINCIPALE

DE LA LOCOMOTIVE 6425 DE VIA RAIL CANADA INC.
AU CENTRE DE MAINTENANCE DE MONTRÉAL
DE VIA RAIL CANADA INC.
À MONTRÉAL (QUÉBEC)
LE 9 SEPTEMBRE 2009

Rapport numéro R09D0053

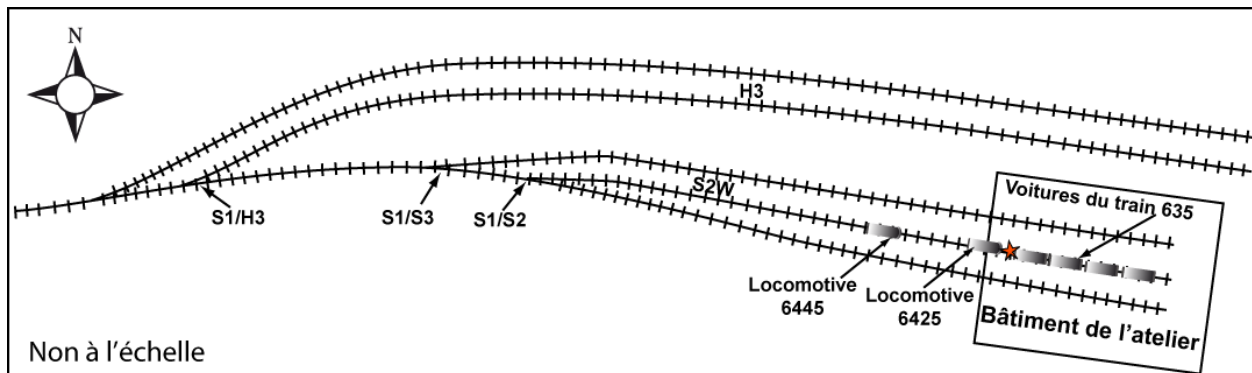
Figure 1. Diagramme montrant le lieu de l'accident
