RAPPORT D'ENQUÊTE FERROVIAIRE
R09V0230

COLLISION EN VOIE PRINCIPALE

**ENTRE LE TRAIN N° 355-429 DU CHEMIN DE FER CANADIEN
PACIFIQUE ET
LE TRAIN N° 110-30 DU CHEMIN DE FER CANADIEN PACIFIQUE
AU POINT MILLIAIRE 58,10 DE LA SUBDIVISION MOUNTAIN
À REDGRAVE (COLOMBIE-BRITANNIQUE)
LE 30 OCTOBRE 2009**

Rapport numéro R09V0230

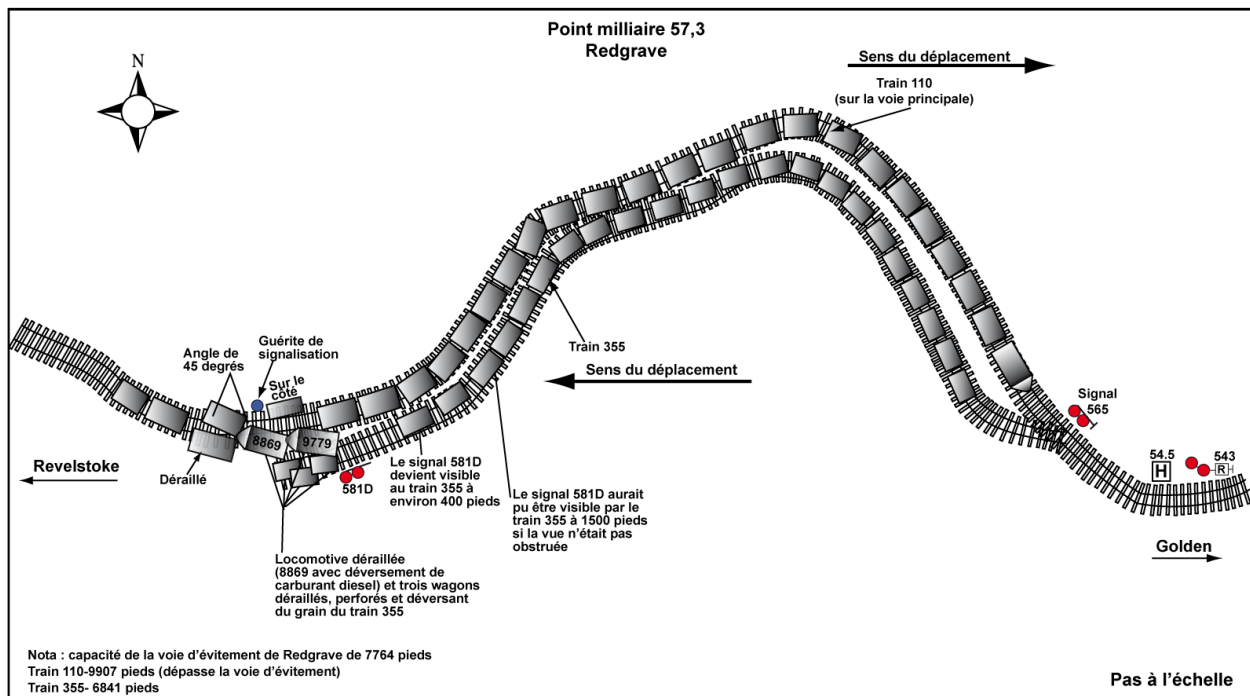
Figure 2. Disposition des voies et du signal à la voie d'évitement de Redgrave

Malgré une pluie et un brouillard de faible intensité à ce moment, rien n'indique que les conditions météorologiques ont nui à la visibilité de l'équipe. À 22 h 22, le train 355 passe le signal 565 et bifurque sur la voie d'évitement de Redgrave East à une vitesse d'environ 29 mi/h (voir la figure 2). Cette vitesse a été maintenue sur la voie d'évitement. Le chef de train n'a pas remis en question cette décision du mécanicien de locomotive pendant la bifurcation. À 22 h 25, le train 355 sort du virage à gauche (dans son sens d'avancement) en approche du Signal 581D, à Redgrave West. La vue du signal était limitée à environ 400 pieds en raison de la présence du train 110 sur la voie principale adjacente. L'équipe voit le signal d'arrêt, elle remarque que l'arrière du train 110 dépasse l'aiguillage à l'ouest sur la voie principale et elle active le frein d'urgence. Le train 355 poursuit sa route au-delà du signal et de l'aiguillage, heurtant à une vitesse d'environ 22 mi/h le côté du train 110 immobilisé.

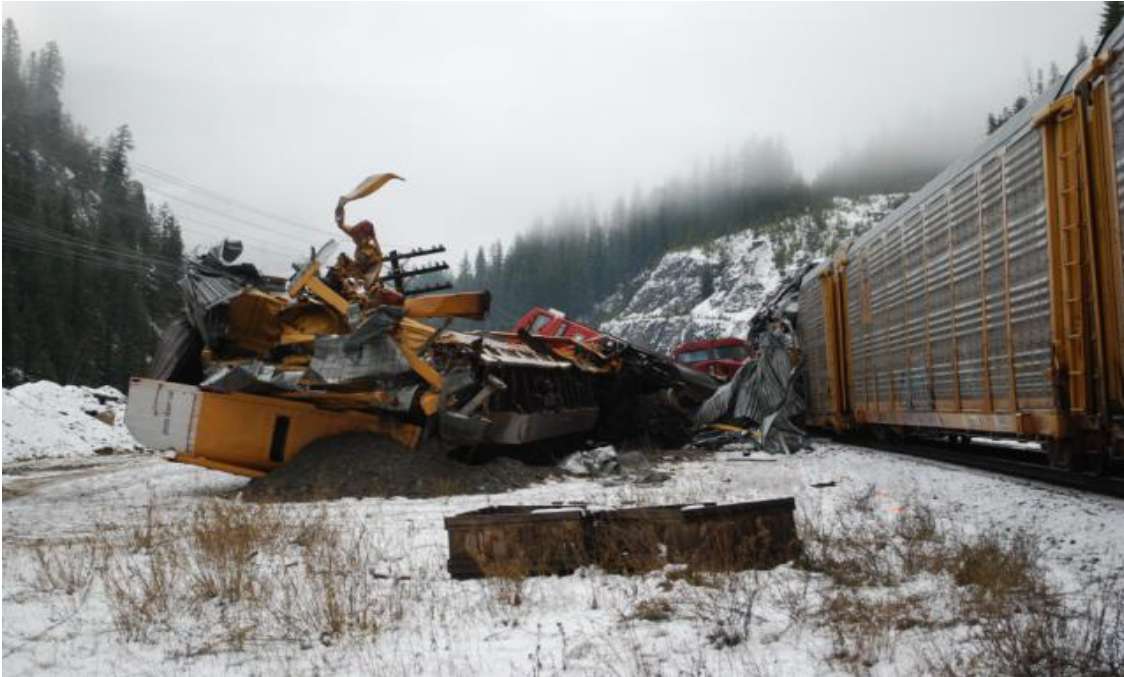
La locomotive de tête du train 355, CFCP 8869, s'est immobilisée à un angle de 45 degrés au nord. La deuxième locomotive, CFCP 9779, a déraillé, mais elle est restée sur ses roues, tout comme les trois wagons-trémies suivants (du troisième au cinquième) qui étaient chargés. Trois wagons du train 110 ont déraillé (du 78^e au 80^e) : deux wagons du côté nord de la voie principale, et un du côté sud. Les wagons déraillés du train 110 étaient des wagons porte-automobiles multiétages (voir la photo 1). Les deux membres de l'équipe du train 355 ont été transportés à l'hôpital de Golden (Colombie-Britannique), d'où ils ont reçu leur congé tôt le lendemain.

Photo 1. Dommages causés par le déraillement aux wagons porte-automobiles du train 110 et aux locomotives du Train 355

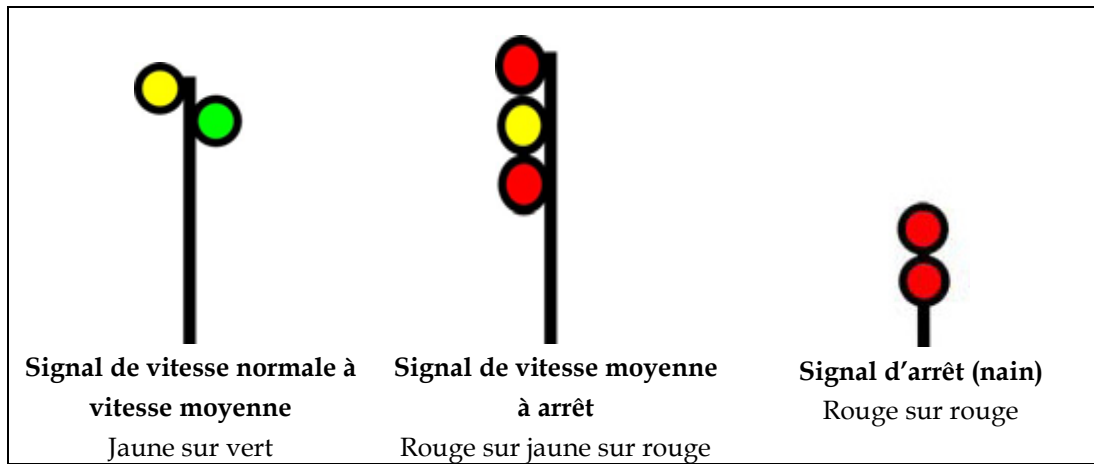
Figure 3. Aspects des signaux

Une caméra orientée vers l'avant avait été installée sur l'extérieur de la locomotive de tête du train 355. Un examen de la séquence vidéo de la caméra a confirmé les indications du signal (figure 3) comme suit :

1. Un signal de vitesse normale à vitesse moyenne (jaune sur vert) était affiché sur le signal 543 (c'est-à-dire le signal avancé pour Redgrave East);
2. Un signal de vitesse moyenne à arrêt (rouge sur jaune sur rouge) était affiché sur le signal 565 à Redgrave East;
3. Un signal d'arrêt (rouge sur rouge) était affiché sur le signal 581D, le signal contrôlant les déplacements en direction ouest de la voie d'évitement à la voie principale, à Redgrave West.

Les journaux de signalisation ferroviaire ont également été examinés. Ils confirment la progression adéquate des signaux et confirment qu'il n'y avait aucune anomalie dans le fonctionnement du système de signalisation.

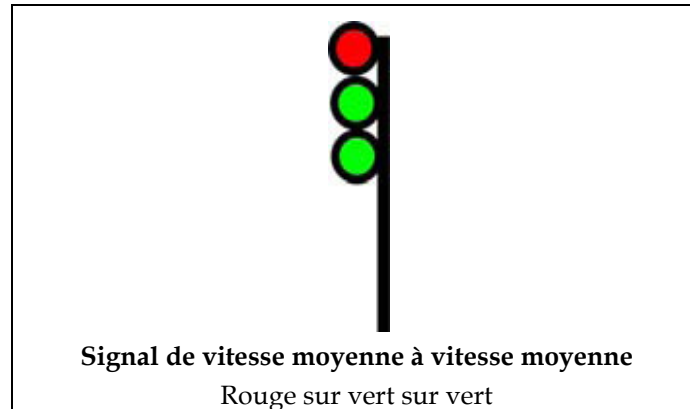
Figure 4. Signal de vitesse moyenne à vitesse moyenne.

Dans le cas présent, les renseignements concernant le signal avancé⁴ pour Redgrave East, le signal 543, ont été communiqués dans la cabine de la locomotive par le truchement de la radio. Les renseignements concernant le signal de canton contrôlé de Redgrave East, le signal 565, n'ont pas été communiqués par radio. L'équipe croyait qu'il s'agissait d'un signal de vitesse moyenne à vitesse moyenne (voir la figure 4).
