**RAPPORT D'ENQUÊTE FERROVIAIRE  
R09W0118**

**COLLISION EN VOIE PRINCIPALE**

**TRAIN N° M30131-27 DU CANADIEN NATIONAL ET  
TRAIN N° Q10131-27 DU CANADIEN NATIONAL  
AU POINT MILLIAIRE 104,32 DE LA SUBDIVISION REDDITT  
À JONES (ONTARIO),  
LE 28 JUIN 2009**

Rapport numéro R09W0118

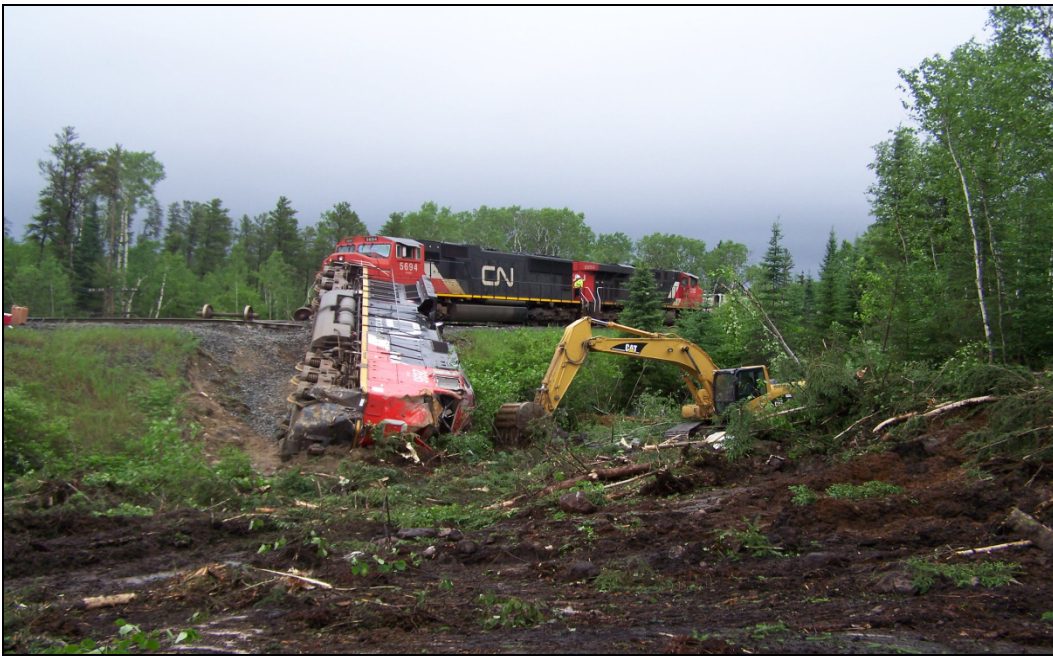
À 6 h 23, le train 101 quitte Favel et se dirige en direction ouest sur la voie principale. À 6 h 30 min 13 s, le train 101 roule à 40 mi/h et la commande des gaz est à la position 8 alors qu'il sort d'une courbe de 4° vers la droite (dans le sens de la marche) et aperçoit le signal 1043 (signal avancé de Jones East), à environ 1200 pieds devant. L'équipe du train 101 aperçoit un signal de marche à vue et la queue du train 301 immobilisé sur la voie principale, passé le signal et juste à l'ouest de ce dernier. À 6 h 30 min 37 s, le mécanicien du train 101 serre d'urgence les freins. Prévoyant une collision imminente, l'équipe sort par la porte arrière de la cabine de la locomotive de tête CN 2695 et se dirige à l'arrière de la locomotive. Le mécanicien monte sur le marchepied entre la locomotive de tête et la deuxième locomotive pendant que le chef de train reste sur la plateforme arrière. À 6 h 31, alors que le train 101 roule à 29 mi/h, il heurte la queue du train 301. À 6 h 31 min 23 s, le train 101 s'immobilise au point milliaire 104,31 (voir la photo 1). Le chef de train saute en bas du train suffisamment loin du lieu de l'accident alors que le mécanicien se cramponne à la locomotive. Le mécanicien a subi des blessures mineures.

**Photo 1.** Locomotive de tête numéro CN 2695 après le déraillement

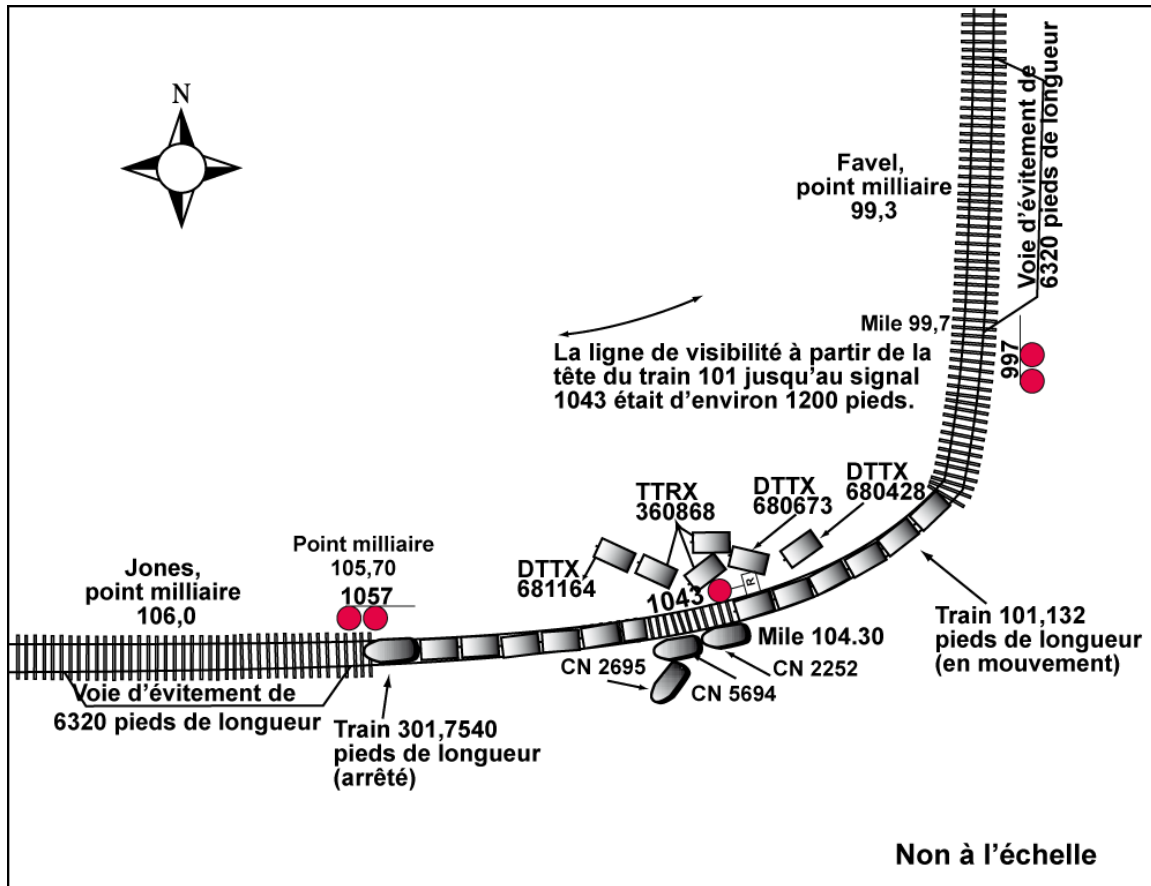
L'examen sur le lieu de l'accident a révélé que les 4 wagons intermodaux arrière (6 plateformes en tout) du train 301 avaient déraillé et s'étaient immobilisés à environ 75 pieds au nord de la voie principale. Les 3 locomotives du train 101 avaient déraillé, la locomotive de tête CN 2695 s'immobilisant sur le côté en bas d'un remblai (voir la figure 2).

Figure 2. Tracé de la voie et position du matériel roulant déraillé

Tous les wagons déraillés ont été lourdement endommagés et environ 200 pieds de voie ont été détruits.
