RAPPORT D'ENQUÊTE FERROVIAIRE R10C0086

DÉRAILLEMENT EN VOIE PRINCIPALE

**DU TRAIN DE MARCHANDISE NUMÉRO 2-269-02
EXPLOITÉ PAR LE CHEMIN DE FER CANADIEN PACIFIQUE
AU POINT MILLIAIRE 21,4 DE LA SUBDIVISION RED DEER
À AIRDRIE (ALBERTA)
LE 3 AOÛT 2010**

Rapport numéro R10C0086

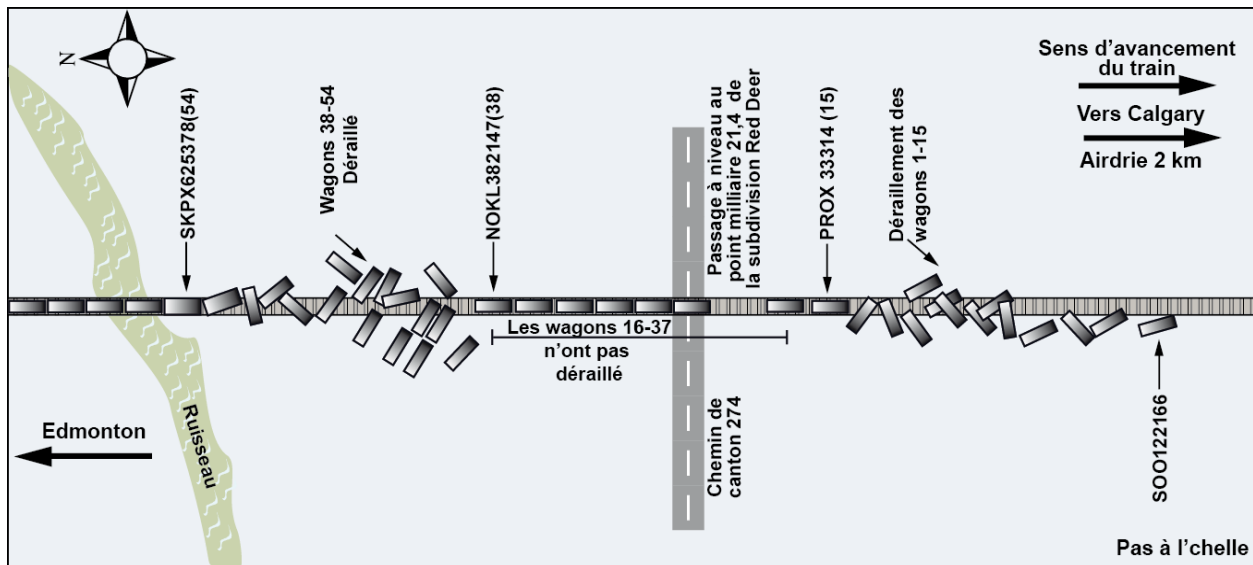
Figure 2. Diagramme des lieux de déraillement

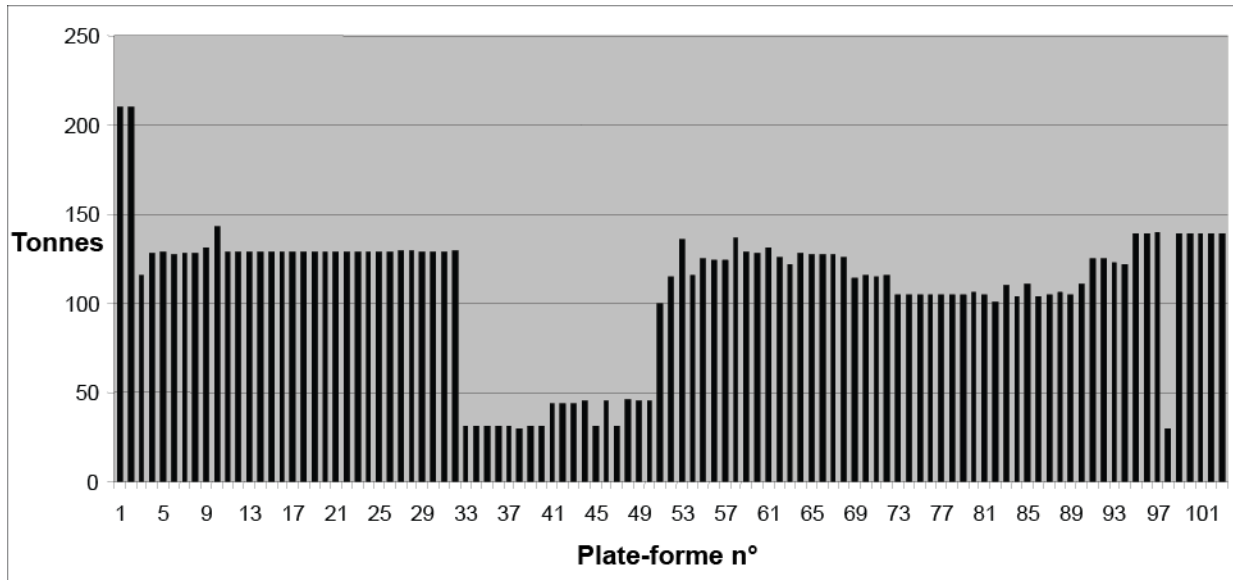
Figure 3. Profil du tonnage du train 2-269-02

Le profil du tonnage du train est indiqué à la figure 3.

La formation du train a été effectuée en conformité avec les exigences du logiciel TrAM du CFCP. Cependant, le fait d'insérer 18 wagons vides entre 2 rames de wagons chargés a rendu ce train conventionnel vulnérable à des forces de compression importantes engendrées par la décélération rapide lors de la phase initiale du déraillement. Bien que le logiciel TrAM du CFCP améliore la formation des trains pour en faciliter la conduite, les forces de compression extraordinaires engendrées pendant un déraillement peuvent causer un déraillement secondaire lorsque des wagons vides sont insérés entre des rames de wagons chargés, augmentant ainsi la gravité de l'accident.

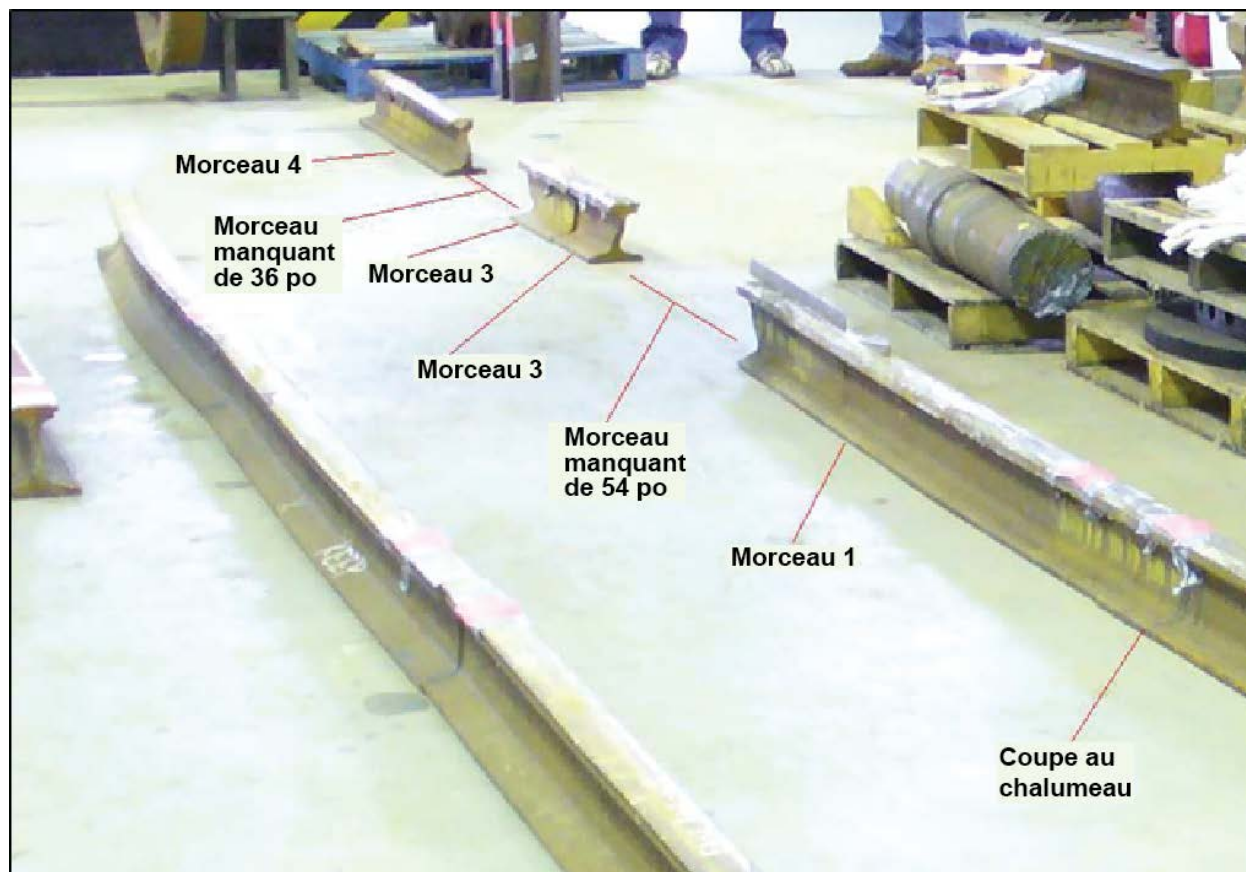
Photo 1. Disposition du rail est (à gauche) et du rail ouest (à droite)

La section du rail ouest de 467 pouces de longueur se composait de 6 morceaux récupérés et de 2 vides (voir la photo 1). Du nord au sud, il y avait 3 morceaux appariés (y compris la pièce 1) mesurant 272 pouces de longueur, suivis par un vide de 54 pouces. Puis, 2 morceaux appariés de 44 pouces de longueur (pièces 2 et 3), un autre vide de 36 pouces de longueur, puis un morceau de rail de 61 pouces de longueur (pièce 4). Les 3 morceaux récupérés au sud du

1^{er} vide (soit les pièces 2, 3 et 4) et du PDD montraient des signes de martèlement qui correspondaient au sens d'avancement du train.

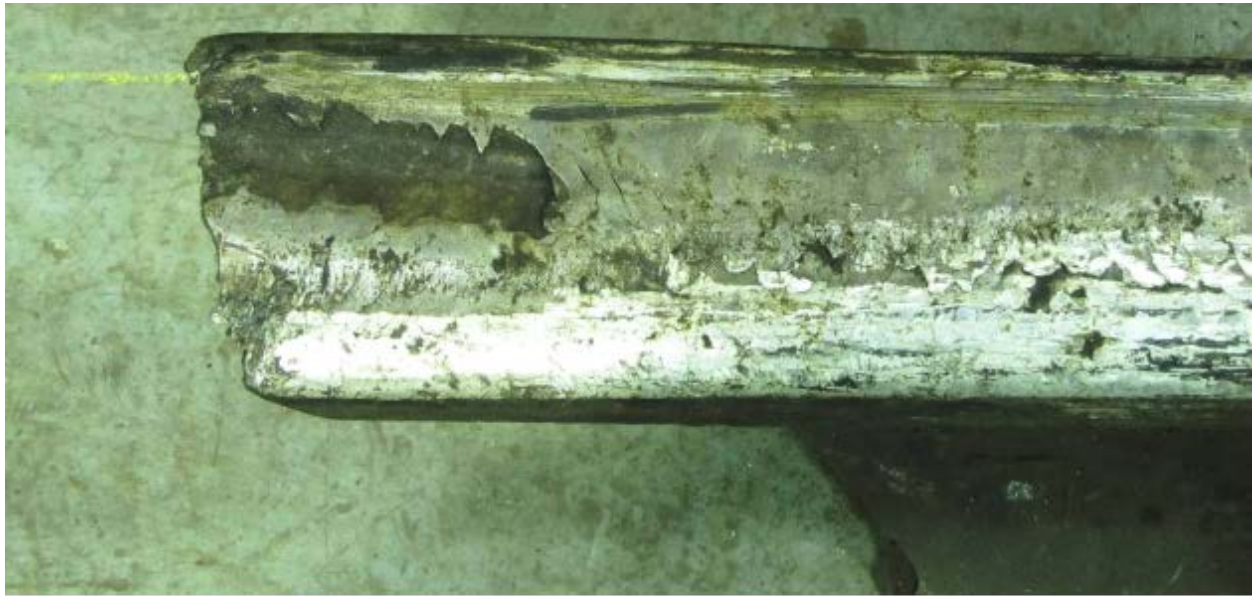
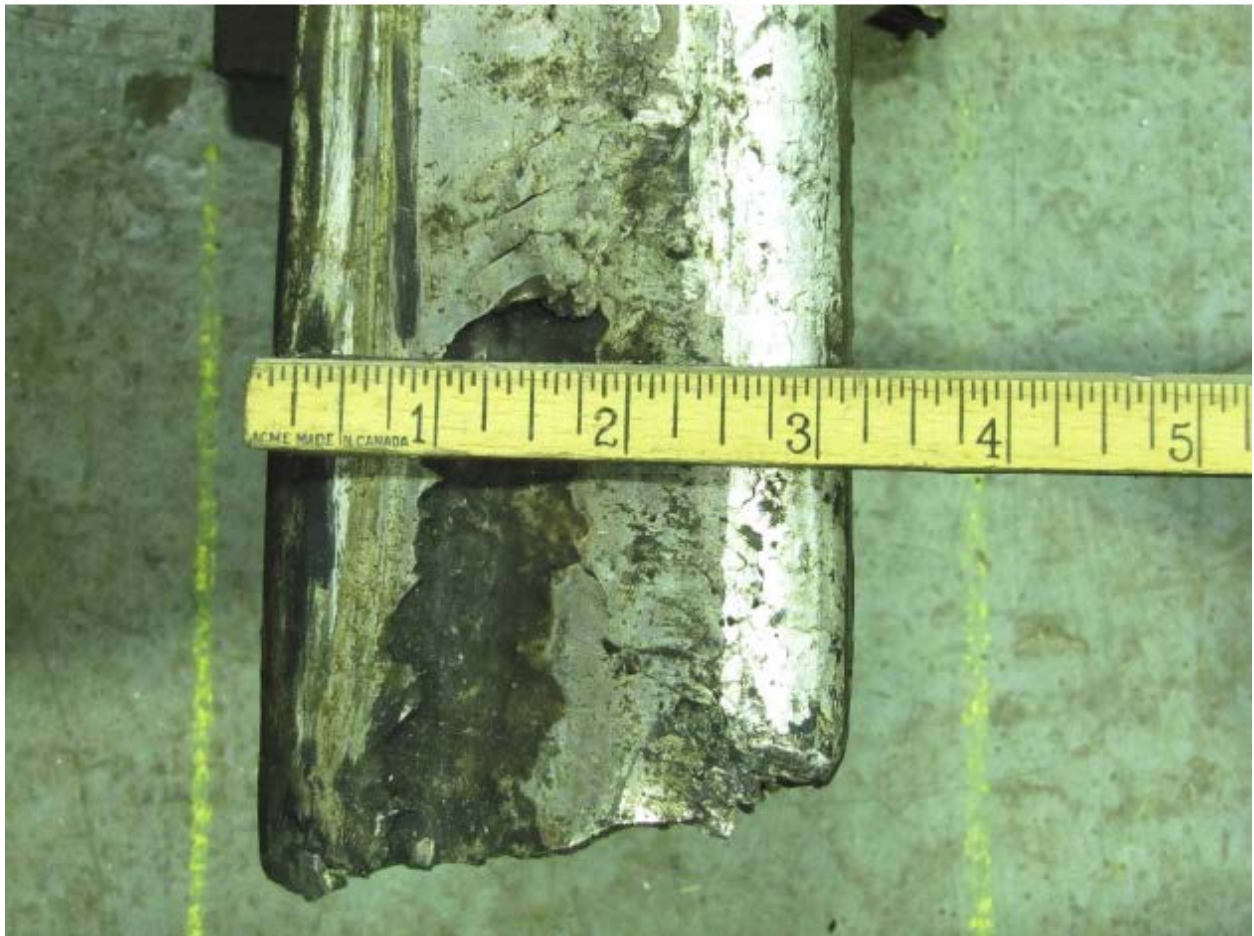
La surface de roulement à l'extrémité sud des 3 morceaux appariés indiquait 1 écoulement des matériaux et 1 craquelage prononcé sur le congé de roulement. Une section de 10 pouces de longueur du champignon a été écrasée, dont le point le plus profond mesure environ 7/16 de pouce. On a aussi relevé un shelling correspondant sur la surface de roulement à l'extrémité sud où s'est produite la rupture (voir les photos 2 et 3). Cette surface de rupture a révélé une texture cristalline qui est caractéristique d'une défaillance secondaire catastrophique. La largeur du champignon à la hauteur de la rupture était de 3 3/16 pouces comparativement à une largeur de 2 7/8 pouces, environ 12 pouces plus loin.

Photos 2 et 3. Rupture à l'extrémité sud des 3 morceaux appariés du rail ouest montrant un écoulement des matériaux et un craquelage prononcé sur le congé de roulement. Une section de 10 pouces de longueur du champignon a été écrasée, dont le point le plus profond mesure environ 7/16 de pouce. On a aussi relevé un shelling correspondant sur la surface de roulement à l'extrémité sud où s'est produite la rupture.

Le Livre rouge du CFCP, article 16.4.4, sur les exigences relatives à la voie définit 2 types de défauts pour ce qui est de l'écrasement du champignon. L'écrasement du champignon est un défaut qui survient lorsque la surface du rail est aplatie de $\frac{1}{4}$ pouce ou plus à son point le plus bas. Lorsqu'il y a écrasement du champignon, la vitesse des trains est limitée à 40 mi/h. L'écrasement du champignon n'est pas considéré comme un défaut grave, mais on procède généralement à son enlèvement parce qu'il peut causer un roulement irrégulier du matériel roulant et qu'il constitue un point de charge concentrée qui peut occasionner d'autres défauts.
