**RAPPORT D'ENQUÊTE FERROVIAIRE
R10D0088**

DÉRAILLEMENT EN VOIE PRINCIPALE

**DU TRAIN DE MARCHANDISES NUMÉRO M36831-18
EXPLOITÉ PAR LE CANADIEN NATIONAL
AU POINT MILLIAIRE 58,20 DE LA SUBDIVISION KINGSTON
À LANCASTER (ONTARIO)
LE 18 OCTOBRE 2010**

Rapport numéro R10D0088

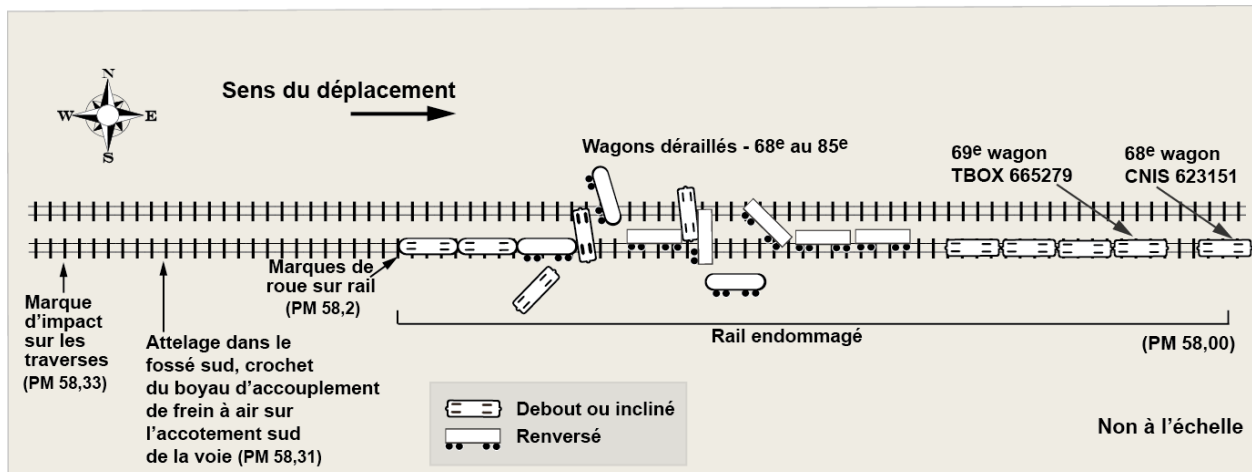
Figure 2. Diagramme du lieu de l'accident

Au point milliaire 58,33, on a observé des marques d'impact récentes sur les deux traverses entre les rails, ainsi que des marques de roue sur l'âme du rail nord, au point milliaire 58,20, à environ 700 pieds à l'est des traverses endommagées. Le rail était sorti de ses selles et reposait sur les crampons. Le rail était brisé, et la voie ferrée détruite sur une distance d'environ 500 pieds. Plus à l'est, le rail nord était renversé jusqu'au premier wagon déraillé, CNIS 623151, soit le 68^e wagon à partir de la tête du train. Le 69^e wagon, TBOX 665279, et les 3 wagons suivants sont demeurés attelés ensemble et sont restés sur leurs roues et sur la voie après avoir déraillé. Soixante pieds à l'ouest, les wagons CNA 404920 et CNA 407068 se sont renversés sur le côté après s'être détachés de leurs bogies. Les autres wagons déraillés s'étaient empilés et bloquaient les voies principales nord et sud (voir la figure 2).

Le wagon CNIS 623151, un wagon plat à poutre centrale qui est vide, s'est immobilisé au point milliaire 57,98, et les roues nord de son bogie arrière avaient déraillé et reposaient sur la joue intérieure du patin du rail. L'avant du wagon suivant, TBOX 665279, un wagon couvert vide, se trouvait à 55 pieds à l'ouest du wagon CNIS 623151. Le wagon s'était immobilisé, et toutes ses roues avaient déraillé. Le rail nord s'était renversé sur la joue extérieure, et les roues reposaient sur la joue intérieure de l'âme. Les roues sud reposaient sur la joue intérieure du rail.

Les dommages qui ont été observés aux traverses du point milliaire 58,33 correspondent aux marques d'impact causées par l'attelage du wagon CNIS 623151 (le 68^e wagon) lorsqu'il a heurté le sol après s'être détaché de l'étrier d'attelage, entraînant de ce fait la séparation du train. L'attelage a été projeté dans les airs et a atterri dans le fossé, hors de la trajectoire des wagons arrière. Il n'a pas bloqué le mouvement de ces wagons, car ceux-ci ont déraillé plus à l'est, à l'endroit où les premières marques de roues étaient visibles sur le rail.

Les dommages modérés subis par l'arrière du 68^e wagon et l'avant du 69^e wagon démontrent qu'il y a eu un impact relativement faible entre les 2 wagons lorsque la partie arrière de l'un a heurté la partie avant de l'autre. Les dommages au côté nord du 68^e wagon et l'angle de repos de l'attelage du 69^e wagon, incliné vers le nord, indiquent que la force de l'impact a été appliquée en angle. La force latérale générée était donc suffisante pour causer le renversement du rail et le déraillement du train.

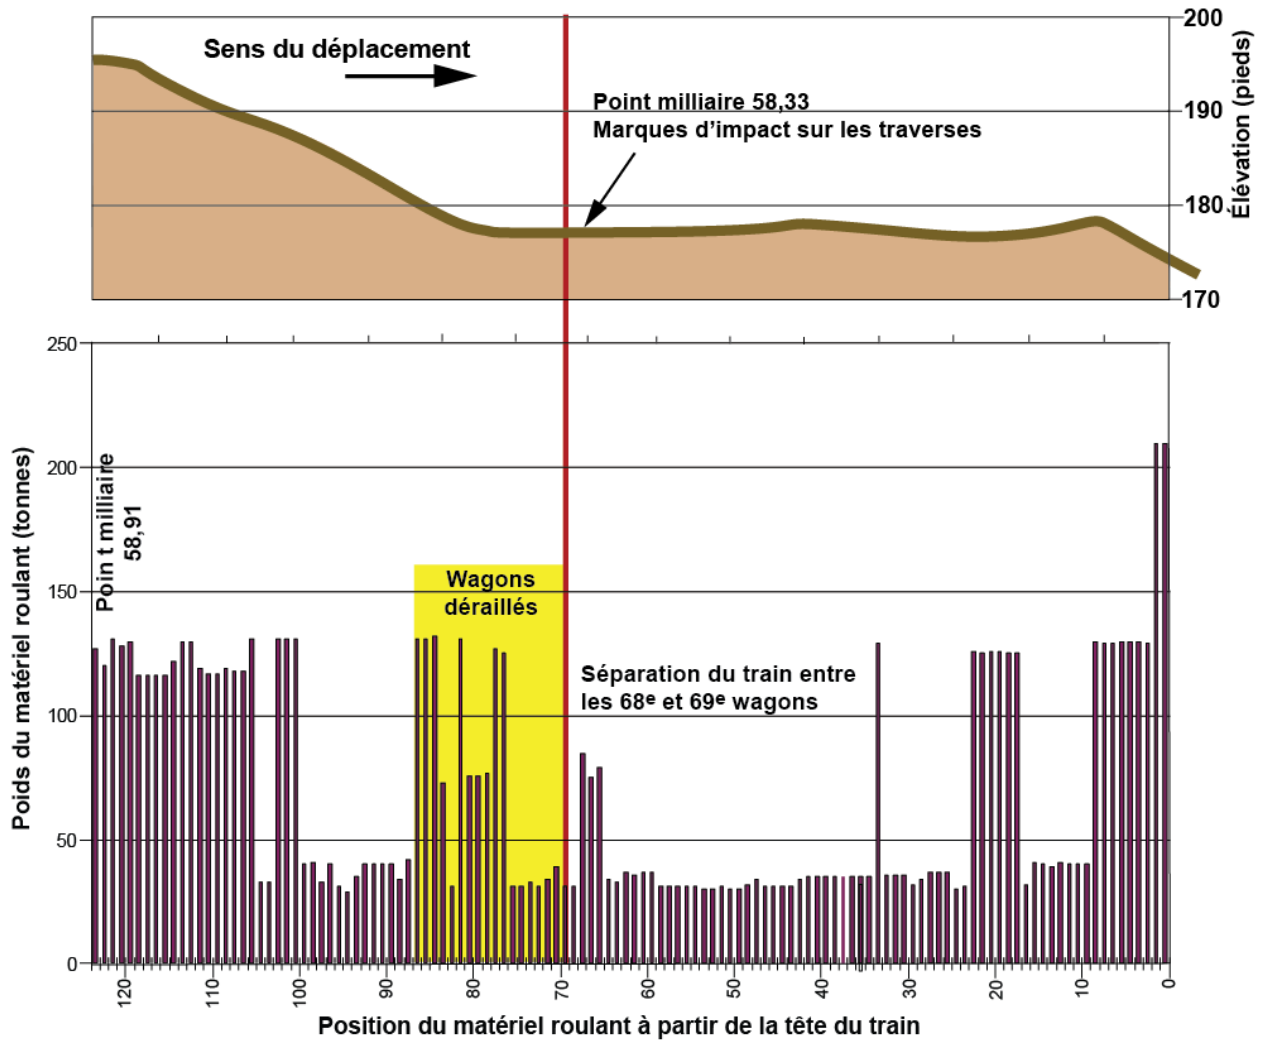
Figure 3. Emplacement du matériel roulant au moment de la séparation du train

Avant de quitter le triage MacMillan, à Toronto, les wagons de train ont été inspectés selon les règles. Le train était constitué de 6 rames de wagons chargés et vides (voir la figure 3). Les 1^{re}, 5^e et 6^e rames à partir de la tête du train devaient se rendre au triage Taschereau, à Montréal, alors que les autres rames étaient destinées au triage Garneau, près de Shawinigan (Québec). La rame en queue de train comprenait 19 wagons chargés. La partie du train qui suivait le premier wagon déraillé, soit le wagon CNIS 623151, constituait 44 % du nombre de wagons et 55 % du poids du train. Les derniers 25 % de la longueur du train (32 wagons) comportaient 37 % du poids du train.

Le train M36831-18 comprenait une rame de wagons chargés en queue de train, laquelle était située derrière des wagons pour la plupart vides. Cette formation de train peut causer un déraillement en raison des forces importantes s'exerçant sur le train. Lorsque les freins d'urgence ont été appliqués, après la séparation du train entre le 68^e wagon et le 69^e wagon, les deux parties du train ont commencé à ralentir. Étant donné que l'arrière du train était constitué en grande partie de wagons chargés et qu'il était sur une pente plus abrupte, les freins se sont avérés moins efficaces pour l'arrière du train que pour l'avant du train qui était essentiellement composé de wagons vides. L'arrière du train a donc ralenti moins vite que l'avant du train et est entré en collision avec celui-ci.

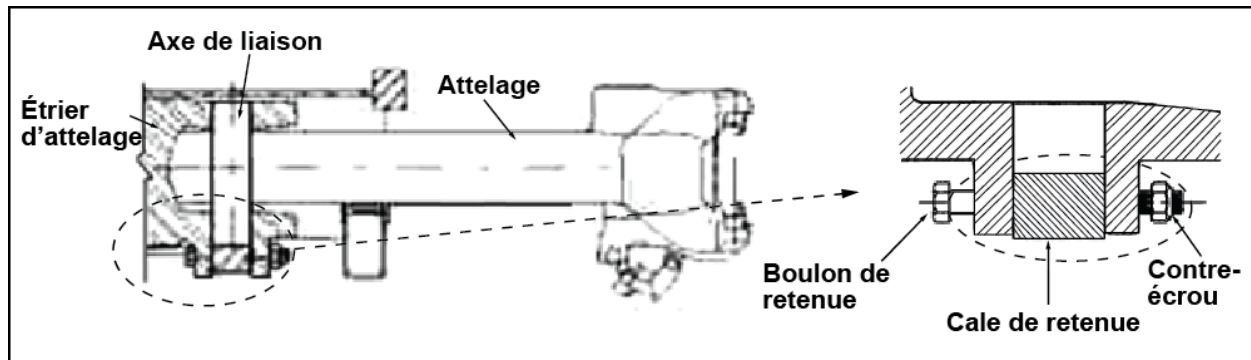
Figure 4. Attelage du wagon CNIS 623151

L'avant du wagon CNIS 623151 était muni d'un attelage de type E (code SBE68BE), rattaché à l'étrier d'attelage au moyen d'un ensemble constitué d'un axe de liaison vertical, d'une cale de retenue, d'un boulon de retenue de 7/8 po x 9 po et d'un contre-écrou (voir la figure 4). On a trouvé l'attelage de l'arrière du wagon dans le fossé sud, au point milliaire 58,31, mais pas ses raccords. On n'a relevé aucune surface de rupture sur l'attelage et l'étrier d'attelage.

Aucune surface de rupture n'a été observée sur l'attelage et l'étrier d'attelage de l'arrière du wagon CNIS 623151; par conséquent, la séparation du train a été causée par une défaillance de la pièce reliant ces deux composants. L'AAR avait déjà relevé que les boulons de retenue étaient vulnérables à la rupture par fatigue. Dans l'accident faisant l'objet du présent rapport, le boulon de retenue n'a pas été retrouvé. Il est cependant fort probable qu'il se soit cassé, ce qui expliquerait pourquoi la cale de retenue est tombée au sol. Étant donné qu'aucun mécanisme de redondance n'avait été prévu dans la conception de l'attelage, l'axe de liaison s'est dégagé de l'ensemble et l'attelage s'est donc détaché de l'étrier d'attelage. Lorsque l'attelage est sorti de l'étrier d'attelage, le train s'est séparé entre le 68^e wagon et le 69^e wagon.

L'AAR a modifié la règle 17, selon laquelle le boulon de retenue, qui fixe l'attelage à l'étrier d'attelage, doit être remplacé par un axe robuste une fois que le wagon est placé sur la voie de réparation. Depuis l'entrée en vigueur de la règle, le wagon CNIS 623151 a été placé sur la voie de réparation à au moins deux reprises par des mécaniciens de wagon certifiés qui ont suivi une formation et qui connaissent les règles. Cependant, après avoir été réparé, le wagon a été remis en service, même si le boulon de retenue n'avait pas été changé.

Le CN a mis en œuvre une procédure de réparation révisée pour les axes de queue d'attelage dans toutes ses voies de réparation. TC a mené des inspections ciblées sur des wagons équipés de telles pièces. On a mené des inspections hors de l'atelier dans les installations d'entretien à Windsor, à Sarnia, à London, à Oakville, à Macmillan et à Belleville pour s'assurer que ces axes avaient été installés conformément aux exigences.

Burlington Northern Santa Fe (BNSF) a envoyé de nouveau une lettre d'instruction aux superviseurs des mécaniciens de wagons afin de s'assurer que tous ses ateliers de réparation installent les axes conformément à la norme de l'AAR. La lettre d'instruction explique que le boulon de retenue doit être remplacé et fournit la marche à suivre. De plus, BNSF a confirmé que son atelier à Newton, au Kansas, se conforme à la règle de l'AAR. Tous les quarts de travail de la voie de réparation du triage Newton ont été informés de la procédure, et les superviseurs s'assurent que les employés la suivent.
