## **RAPPORT D'ENQUÊTE FERROVIAIRE R10T0213**

**DÉRAILLEMENT EN VOIE PRINCIPALE  
DU TRAIN NUMÉRO M31451-28  
EXPLOITÉ PAR CANADIEN NATIONAL  
AU POINT MILLIAIRE 144,19 DE LA SUBDIVISION BALA  
À FALDING (ONTARIO)  
LE 1ER OCTOBRE 2010**

Rapport numéro R10T0213

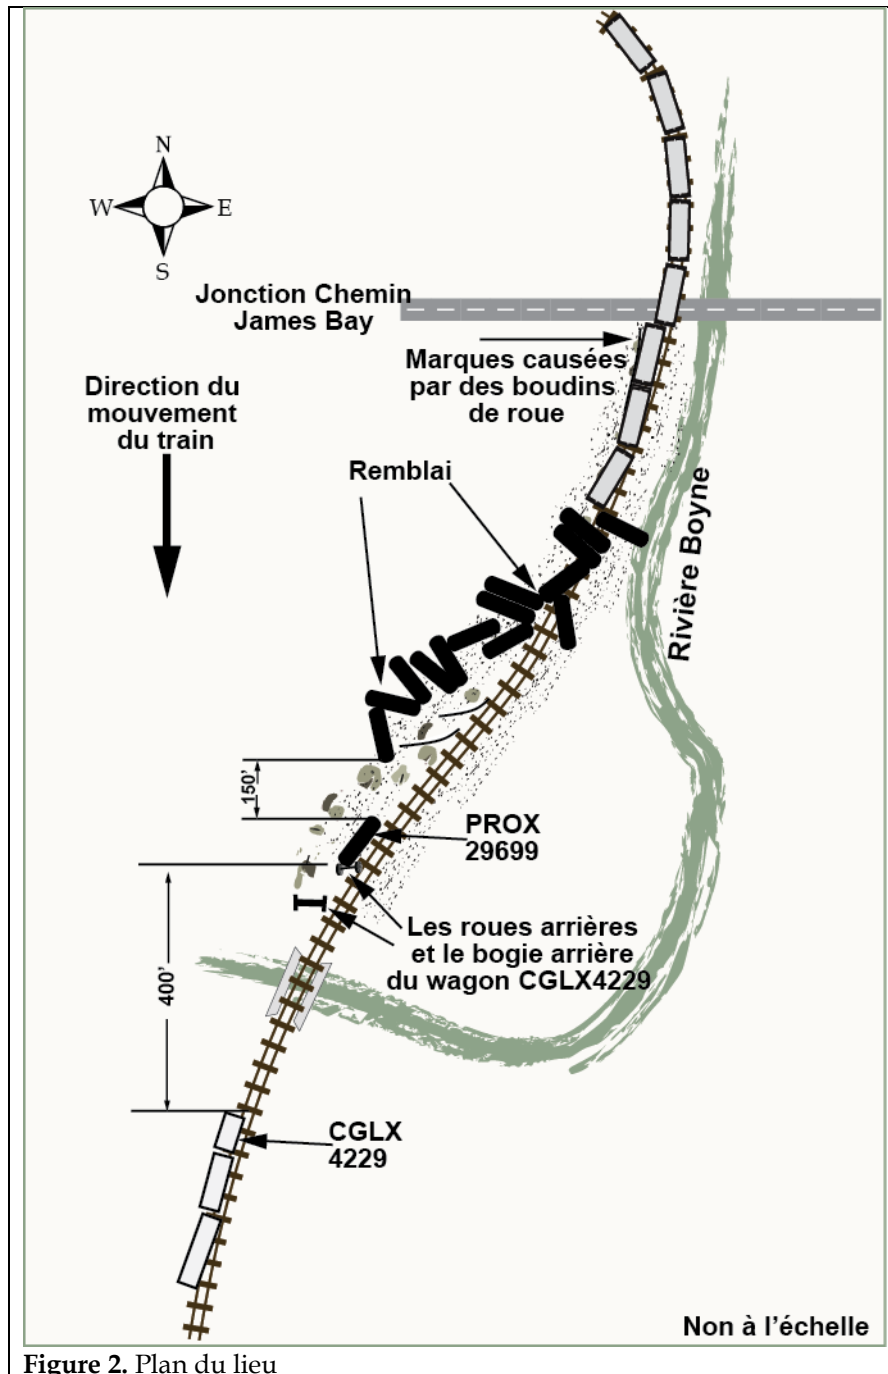
Figure 2. Plan du lieu

Les 15 wagons-citernes chargés suivants (du 52<sup>e</sup> au 66<sup>e</sup>) s'étaient renversés et s'étaient mis en portefeuille selon différentes orientations, surtout vers l'ouest d'une portion de 350 pieds de voie élevée en alignement droit. Dans ce secteur, le rail ouest s'est renversé et s'est déplacé vers l'ouest. Les wagons-citernes déraillés ont glissé dans un talus et se sont immobilisés dans une zone marécageuse, où la voie entrait dans une courbe vers la gauche de 2°. Le 66<sup>e</sup> wagon s'est immobilisé debout sur la rive de la rivière Boyne, à l'est des voies. Les wagons 67 à 69 ont déraillé debout sur l'âme du rail ouest incliné, et sur les traverses entre les rails (voir la figure 2).

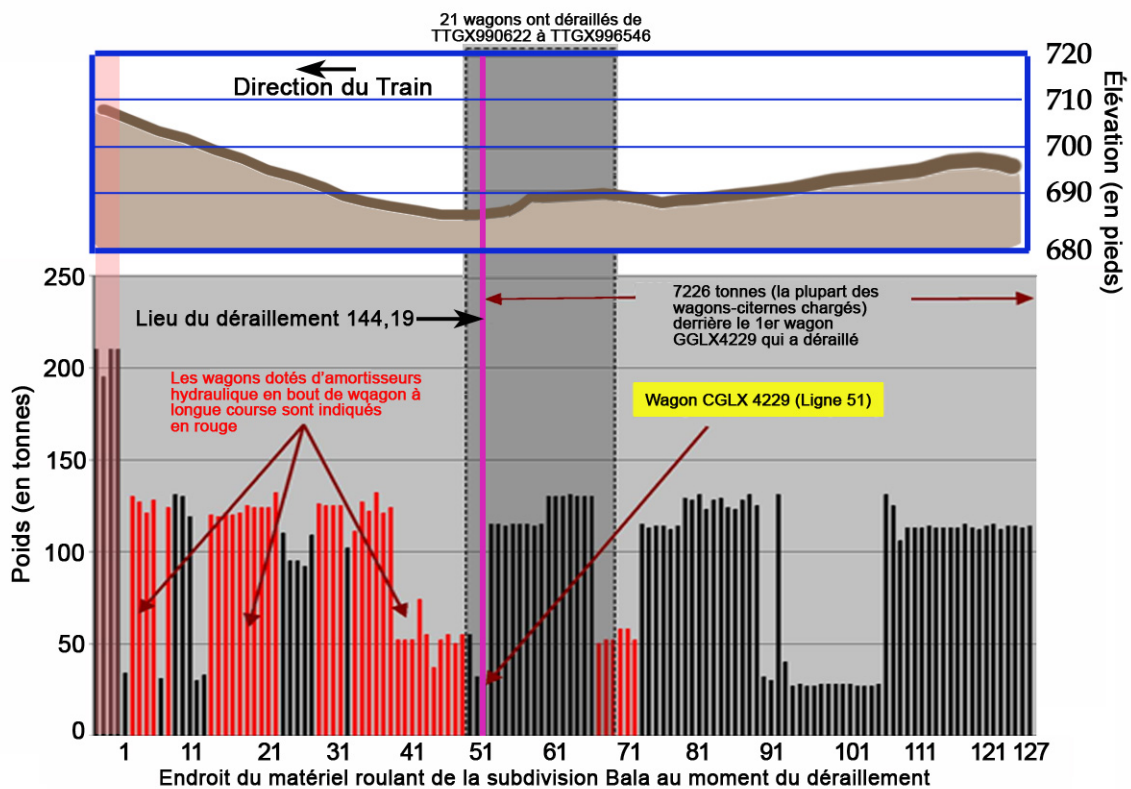
En outre, le manuel indique que les wagons présentant une tare extrêmement faible peuvent poser un problème s'ils sont placés devant des wagons plus lourds. En particulier, il est reconnu que les wagons légers courts sont susceptibles de faire l'objet d'un étirement ou d'une mise en portefeuille lorsqu'ils sont placés devant un tonnage remorqué important. Lorsque de tels wagons sont vides, les faibles forces verticales exercées sur eux amplifient les rapports effort latéral/effort vertical lorsque des forces longitudinales élevées causent une mise en portefeuille. Dans de telles circonstances, ces wagons sont susceptibles de faire l'objet d'un déraillement à cause de la montée des roues, dans les courbes lorsqu'ils sont attelés devant un tonnage remorqué important. La position du train en cause dans l'événement par rapport au tonnage remorqué et à la déclivité de la voie est présentée à la figure 3.

Figure 3. Profil de tonnage et déclivité de la voie dans la zone du déraillement. Les wagons dotés d'amortisseurs hydrauliques en bout de wagon à longue course sont indiqués en rouge
