RAPPORT D'ENQUÊTE FERROVIAIRE R11T0113

COLLISION SUR UNE VOIE AUTRE QUE LA VOIE PRINCIPALE

**ENTRE LE 0600 PLANK ROAD ET LE 0800 BUNKHOUSE
EXPLOITÉS PAR LE CHEMIN DE FER CANADIEN NATIONAL
AU POINT MILLIAIRE 57,2 DE LA SUBDIVISION STRATHROY
À LA GARE DE TRIAGE SARNIA, À SARNIA (ONTARIO)
LE 22 MAI 2011**

Rapport numéro R11T0113

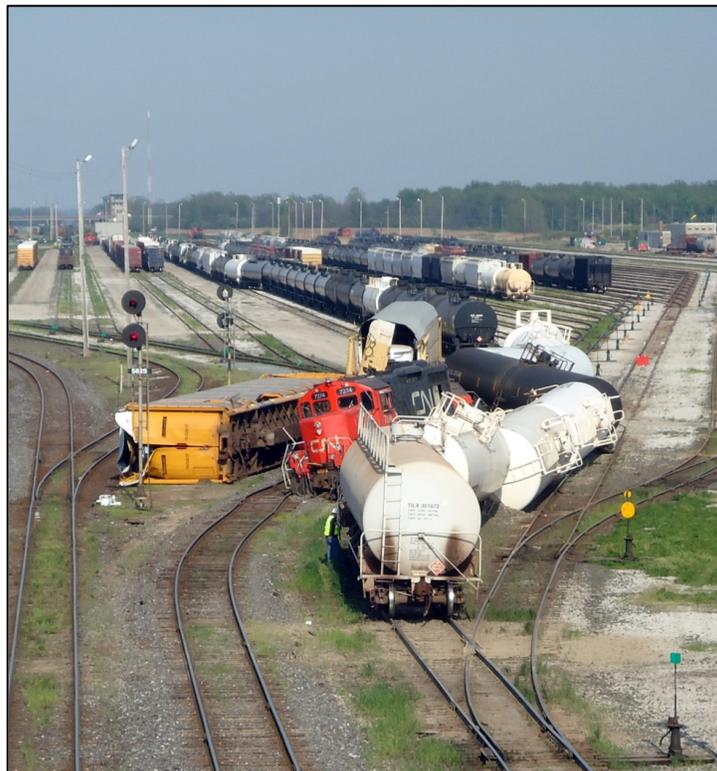
Roulant à une vitesse de 8 mi/h sur la voie d'accès ouest dans la PPZ, le 28^e wagon de la manœuvre 0800 a été heurté par la locomotive de tête de la manœuvre 0600 qui circulait à une vitesse approximative de 9 mi/h, également en direction ouest. La collision est survenue au point de convergence des 2 voies sur la voie d'accès ouest. La collision a provoqué le déraillement de 6 wagons-citernes chargés de marchandises dangereuses de la manœuvre 0800 sur le côté sud de la voie d'accès ouest et du déraillement, sur le côté nord de ladite voie, des 2 wagons porte-automobiles à double plancher chargés et de la locomotive qui composaient la manœuvre 0600 (voir la photo 1). Il n'y a eu aucun déversement de produit et personne n'a été blessé. Environ 400 pieds de voie ont été endommagés.

Photo 1. Wagons déraillés, en regardant vers le sud-est
