**RAPPORT D'ENQUÊTE FERROVIAIRE
R11V0039**

DÉRAILLEMENT EN VOIE PRINCIPALE

**DU TRAIN NUMÉRO C 751-51-11
DU CANADIEN NATIONAL
AU POINT MILLIAIRE 93,45 DE LA SUBDIVISION NECHAKO
À FORT FRASER (COLOMBIE-BRITANNIQUE)
LE 12 FÉVRIER 2011**

Rapport numéro R11V0039

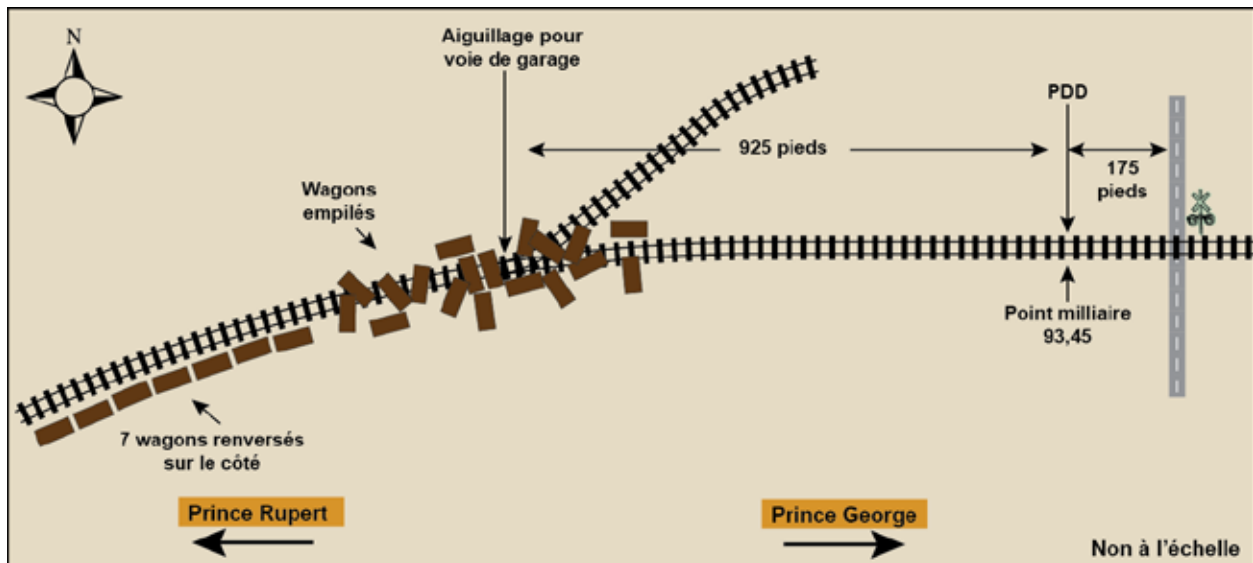
On a déterminé que la roue L2 du 62^e wagon, BCNE 900534, s'était brisée et qu'elle avait déraillé sur le côté extérieur du rail nord. Le wagon a ensuite roulé sur une distance d'environ 925 pieds jusqu'à ce qu'il atteigne un aiguillage pour une voie de garage, ce qui a provoqué le déraillement principal. Les 19 wagons précédant le 62^e wagon (à l'ouest) et les 16 wagons le suivant (à l'est) ont également déraillé (Figure 2). Les 19 wagons précédant le 62^e wagon (à

l'ouest) ont déraillé en ligne droite : 7 d'entre eux (du 43^e wagon au 49^e wagon) se sont renversés sur le côté, en pleine courbe, alors que les 12 autres se sont retrouvés dans diverses positions derrière ces 7 wagons.

Figure 2. Croquis du lieu du déraillement. Remarque : Ce croquis est une représentation schématique du lieu du déraillement, et non de la position réelle et de la quantité de wagons.

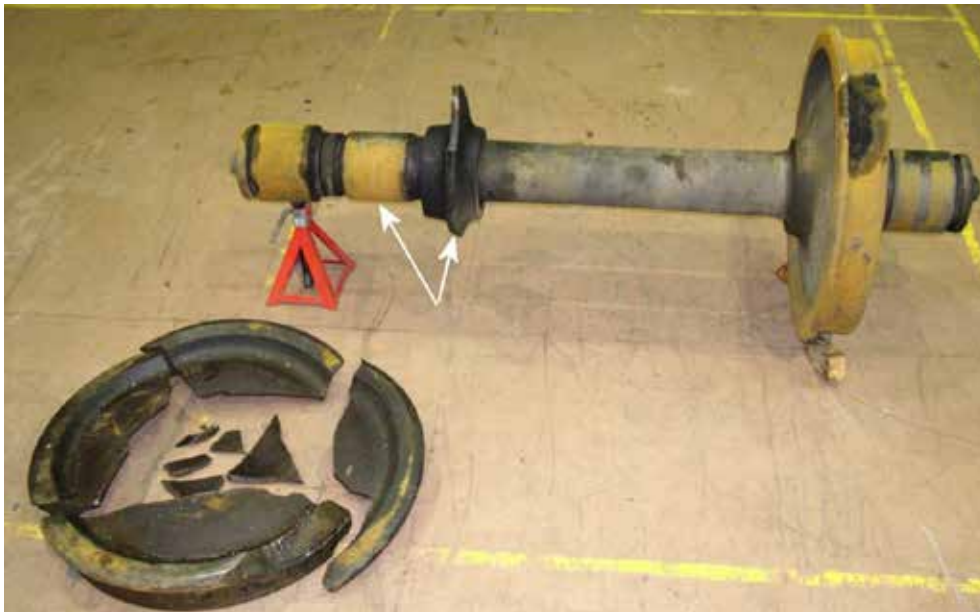
- La jante s'est brisée à quatre endroits.
- Le moyeu de la roue brisée était encore sur l'essieu (voir les flèches sur la Photo 1), mais il avait été forcé hors de son siège, vers l'intérieur.

- On a examiné les roulements adjacents à la roue brisée ainsi que la roue conjuguée non endommagée, et aucun signe de dommage n'a été décelé.
- Il n'y avait pas de trace de rouille sur le pourtour de la roue brisée, ce qui permet de penser que la surchauffe n'était pas en cause.

- On a observé un grand nombre d'écailles sur la table de roulement de la roue brisée, et ce, sur toute la circonférence de la roue. La taille des écailles les plus grosses atteignait presque la limite maximale permise par l'Association of American Railroads (AAR), sans toutefois la dépasser.

- L'écailage au point d'origine de la fissure progressive ne semblait pas pire que celui observé ailleurs sur la table de roulement. On a observé de petites fissures de surface inclinées à 45° sur la table de roulement la roue.

- Sur la roue conjuguée, l'écailage était essentiellement concentré sur une surface d'environ 12 pouces de long. La taille des écailles ne dépassait pas celle permise par l'AAR et Transports Canada (TC).

- À l'exception des signes d'écailage, les tables de roulement des deux roues n'étaient pas endommagées, et on n'a observé aucune fissure causée par la chaleur.

Photo 1. Roue L2 brisée et roue conjuguée

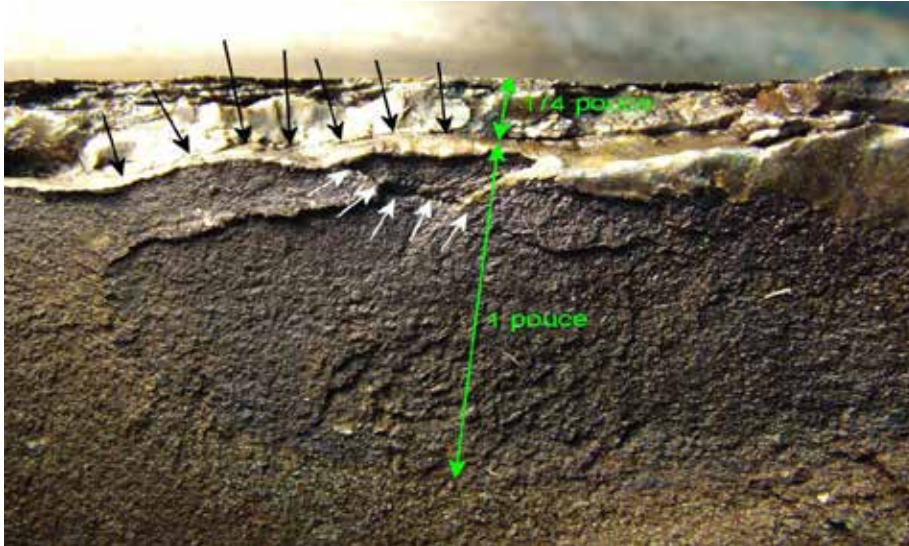
- La roue s'est rompue en raison d'une fissuration verticale de la jante qui s'étendait sur environ le quart de la circonférence de la roue. Le point d'origine de la fissuration était situé à environ $\frac{1}{4}$ pouce sous la surface de la table de roulement, à la base d'une écaille (Photo 2).

Photo 2. Point d'origine de la fissuration verticale de la jante. Les flèches en noir montrent une fissure d'environ $\frac{1}{4}$ pouce située sous la table de roulement et parallèle à cette dernière. Cette fissure est associée à la formation de l'écaille. Les flèches blanches montrent une fissure secondaire se propageant dans la roue.

La jante de la roue brisée s'était fissurée verticalement, et cette fissure s'étendait sur environ le quart de la circonférence de la roue. La fissuration verticale de la jante avait pris naissance à la base de l'écaille. La roue L2 s'était écaillée sur toute sa circonférence et comportait de multiples fissures de surface et de subsurface, ce qui démontre que la progression importante de la fissure était attribuable à la fatigue de contact de roulement. La fissuration verticale la jante, qui s'était formée depuis quelque temps, a atteint une taille telle que la roue n'était plus assez forte pour supporter les charges normales de service, ce qui a entraîné la défaillance catastrophique.

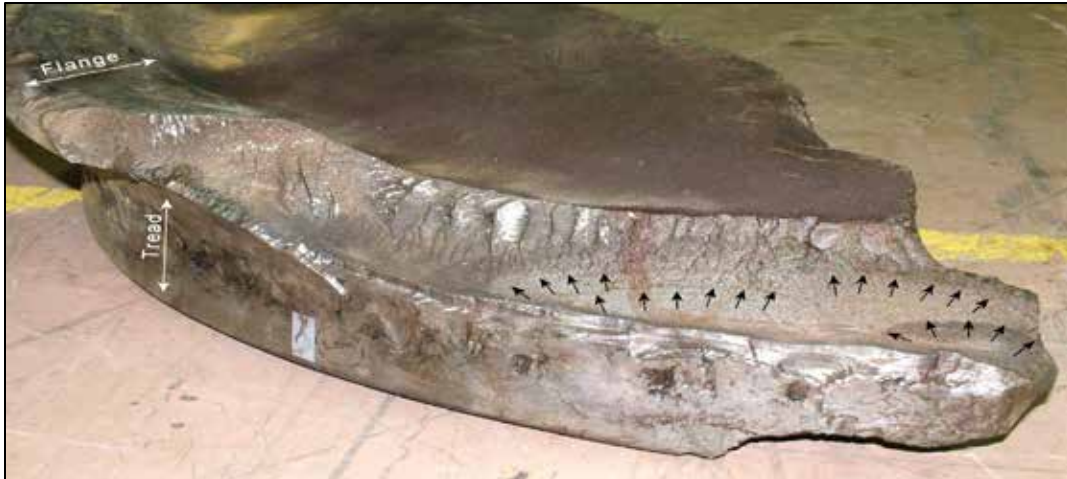
- On peut voir la fissure qui s'est formée sous la surface, parallèlement à la table de roulement et qui a causé l'écailage. On peut également voir une fissure secondaire qui se propage à partir de la base de l'écaille, perpendiculairement à la table de roulement, vers le centre de la roue.
- L'écailage s'était propagé sur toute la circonférence de la roue L2 qui comportait de multiples fissures de surface et de subsurface, ce qui indique que la progression importante de la fissure était attribuable à la fatigue de contact de roulement (Photo 3). La fissuration verticale de la jante avait pris naissance à la base de l'écaille. Les normes de l'AAR ne font état d'aucune limite critique relative à l'écailage.

Photo 3. Les flèches indiquent des marques de référence qui permettent de conclure que la fissuration s'est faite progressivement.
