**RAPPORT D'ENQUÊTE FERROVIAIRE
R12E0182**

**BLESSURES SUBIES PAR DES EMPLOYÉS D'UN
ENTREPRENEUR**

**CANADIEN NATIONAL
TRAIN Q-19051-24
POINT MILLIAIRE 259,20, SUBDIVISION DE WAINWRIGHT
CLOVER BAR (ALBERTA)
LE 26 DÉCEMBRE 2012**

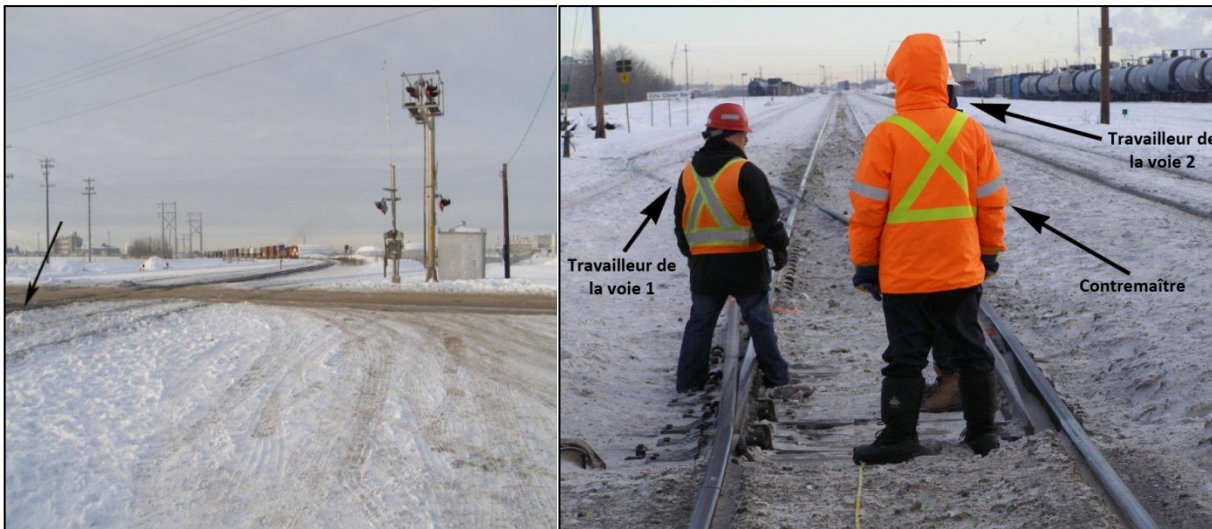
Photo 1. Ligne de visibilité vers l'ouest depuis le site de l'accident; la flèche indique

Photo 2. Site de l'accident, lorsque l'on regarde vers l'est; la photo montre la position approximative

la zone approximative où se tenaient les travailleurs de la voie.

qu'occupaient les travailleurs de la voie (c.-à-d., qu'ils tournaient le dos au train en approche).

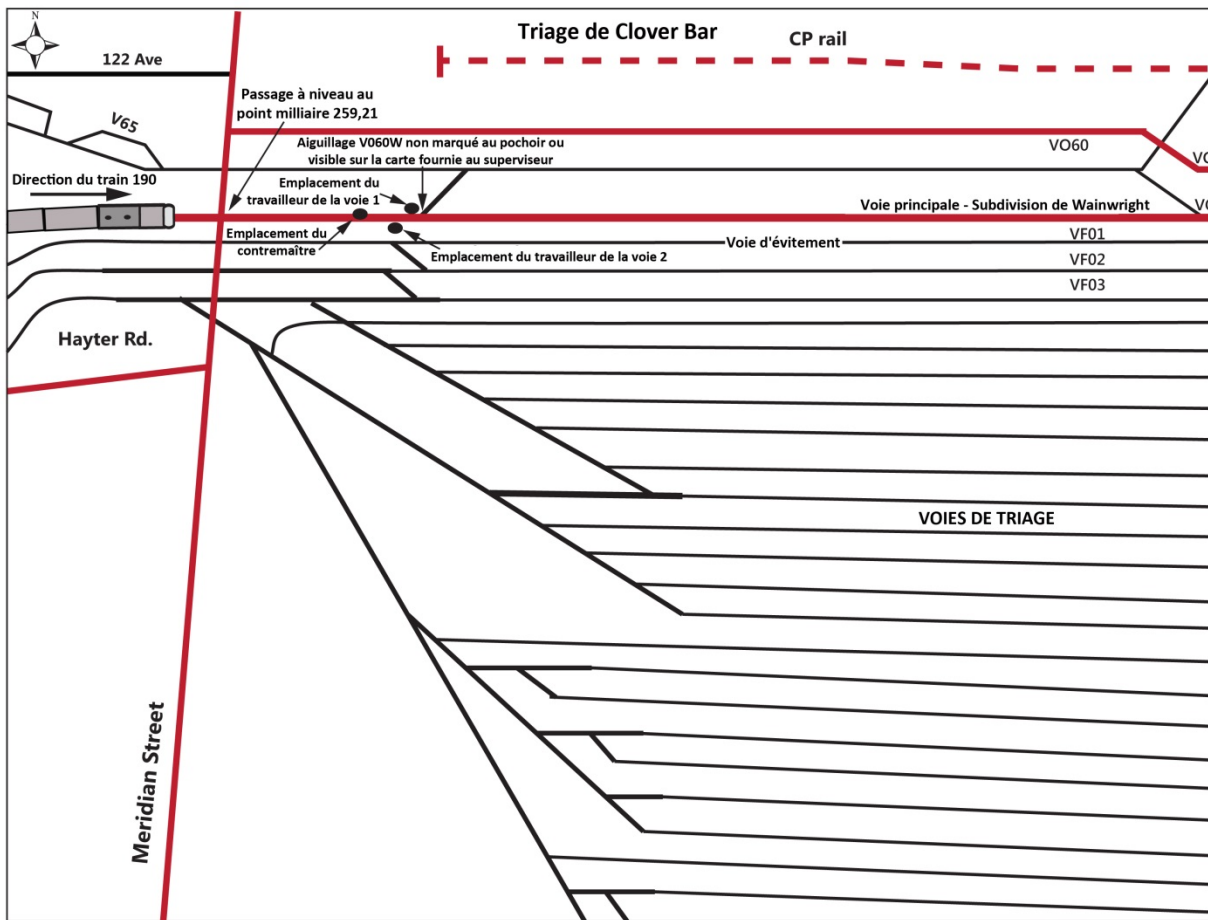
Figure 2. Emplacement des travailleurs au site de l'accident

Environ 2 secondes avant que le train atteigne le lieu de travail, le contremaître se tenait entre les rails; ce dernier faisait face à l'est et tenait les cordes de sécurité⁴ attachées aux souffleuses dorsales, a jeté un coup d'œil derrière lui et a remarqué le train en approche. En tentant de sauter du côté nord de la voie, le contremaître a été frappé par le train, qui avait ralenti sa vitesse à 25 mi/h. Les 2 travailleurs de la voie utilisant les souffleuses dorsales portatives, qui ne s'étaient pas rendu compte de l'arrivée du train, ont également été frappés. La locomotive de tête a traîné le travailleur de la voie n° 1 sur une courte distance, car sa corde de sécurité s'était emmêlée dans la locomotive. La corde de sécurité a fini par se libérer de la locomotive et l'employé s'est immobilisé sur le sol au nord de la voie principale. Le travailleur de la voie n° 2 a été traîné sur une distance d'environ 163 pieds sous le côté avant droit de la locomotive de tête. Les 3 agents d'entretien de la voie ont subi des blessures.

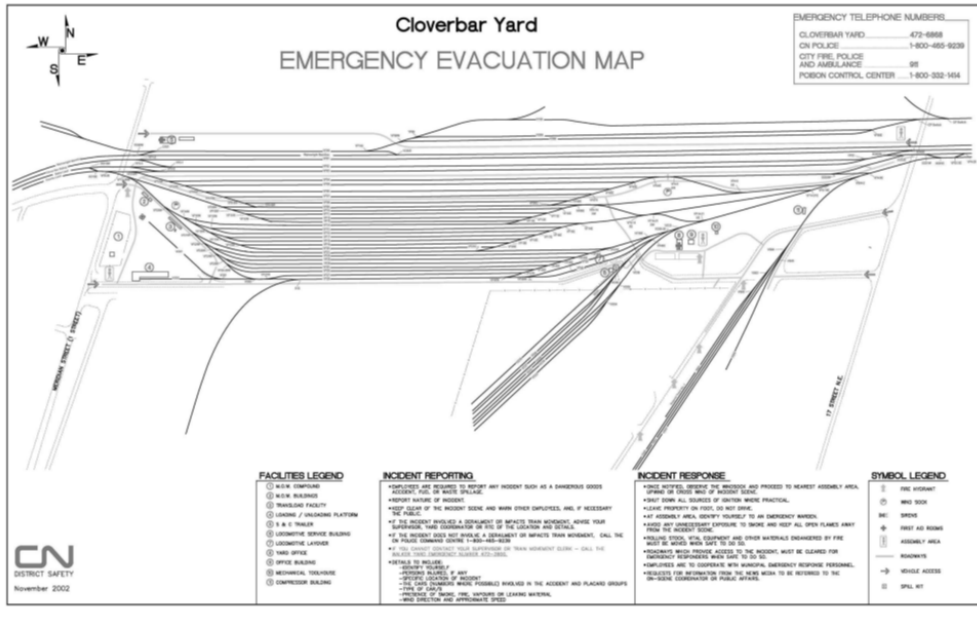
Figure 3. Carte d'évacuation de Clover Bar (Remarque : Compte tenu de la taille de la carte, il était difficile d'y lire le numéro des aiguillages et des voies; pour prendre connaissance de la taille réelle de la carte fournie aux employés d'A&B, se reporter à l'annexe A.) [en anglais seulement]

Les agents d'entretien de la voie d'A&B ont commencé par inadvertance par un aiguillage de voie principale⁸ (VC60W) qui figurait sur la carte du triage de Clover Bar, mais sur lequel aucun numéro n'avait été marqué au pochoir. Les agents d'entretien de la voie ne savaient pas qu'ils travaillaient sur la voie principale : ils croyaient travailler sur une voie de triage. Leur séance d'information sur les travaux indiquait que la vitesse maximale des mouvements de train était de 25 mi/h. À moins d'indication contraire, la vitesse maximale sur les voies autres que la voie principale du CN est de 15 mi/h.

- les employés en cause dans l'accident n'avaient pas une compréhension commune de la manière dont les travaux en voie devaient être protégés;
- ni le superviseur d'A&B, ni les agents d'entretien de la voie d'A&B ne connaissaient suffisamment le territoire (p. ex., les tracés de voies dans le voisinage de l'accident);
