**RAPPORT D'ENQUÊTE FERROVIAIRE
R12Q0030**

**AIGILLAGE MAL ORIENTÉ ET DÉVIATION
DU TRAIN DE VOYAGEURS NUMÉRO P600-21-09
EXPLOITÉ PAR VIA RAIL CANADA INC.
AU POINT MILLIAIRE 78,11
DE LA SUBDIVISION DU LAC ST-JEAN
DU CANADIEN NATIONAL
À HEGADORN (QUÉBEC)
LE 9 AOÛT 2012**

Rapport numéro R12Q0030

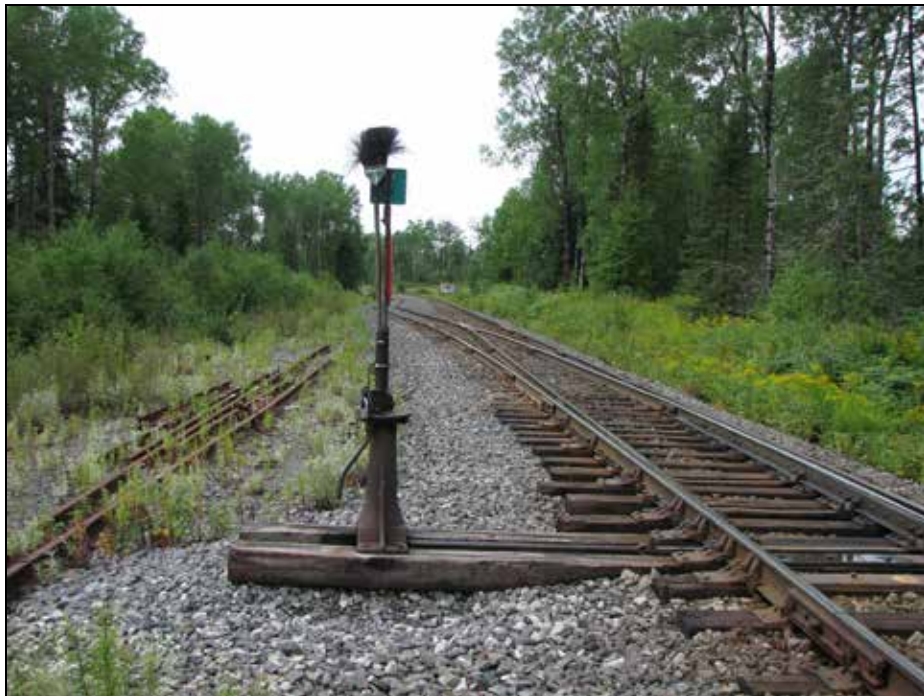
Le branchement situé à l'extrémité nord de la voie d'évitement à Hegadorn est un aiguillage numéro 12 à manœuvre manuelle, conçu pour aiguiller les trains roulant à une vitesse maximale de 15 mi/h. L'appareil de manœuvre a un mât de 48 pouces muni d'une cible standard rouge de forme oblongue et d'une petite cible réflectorisée de couleur rouge qui fait face au nord lorsque l'aiguillage est en position renversée. L'appareil de manœuvre est placé du côté est de la voie, du même côté que l'itinéraire dévié. Un balai d'aiguillage est juxtaposé à l'appareil de manœuvre (photo 1). Les composants de l'aiguillage (figure 2) étaient en bon état, bien ajustés et bien entretenus.

Photo 1. Appareil de manoeuvre en position normale du branchement JM33

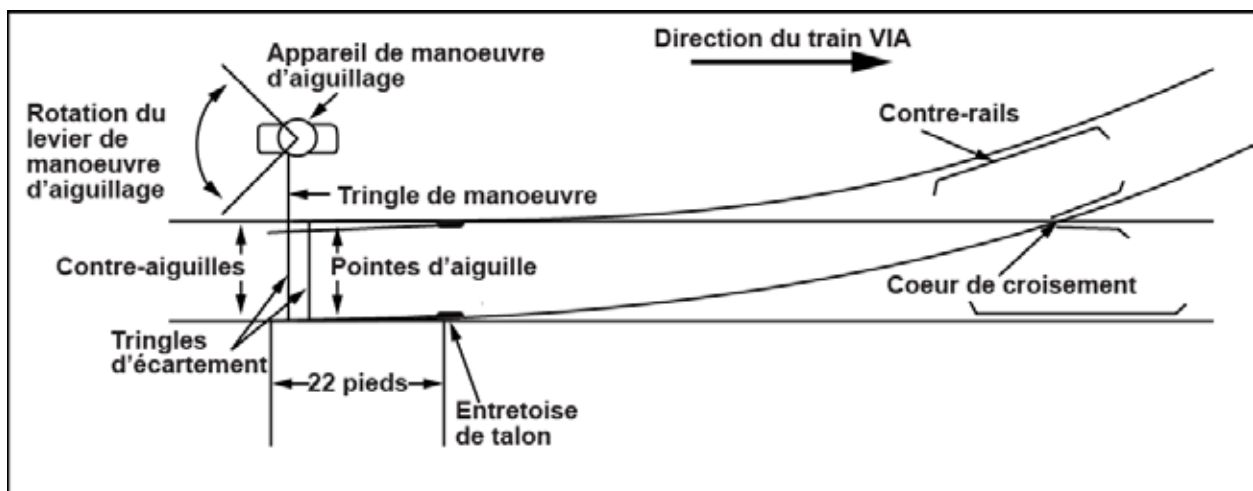
Figure 2. Branchement en position renversée, à Hegadorn

Après que le train de voyageurs a franchi l'aiguillage nord à Hegadorn et s'est arrêté, le CCF a communiqué avec l'équipe d'entretien de la voie pour l'informer que l'aiguillage avait été trouvé en position renversée.

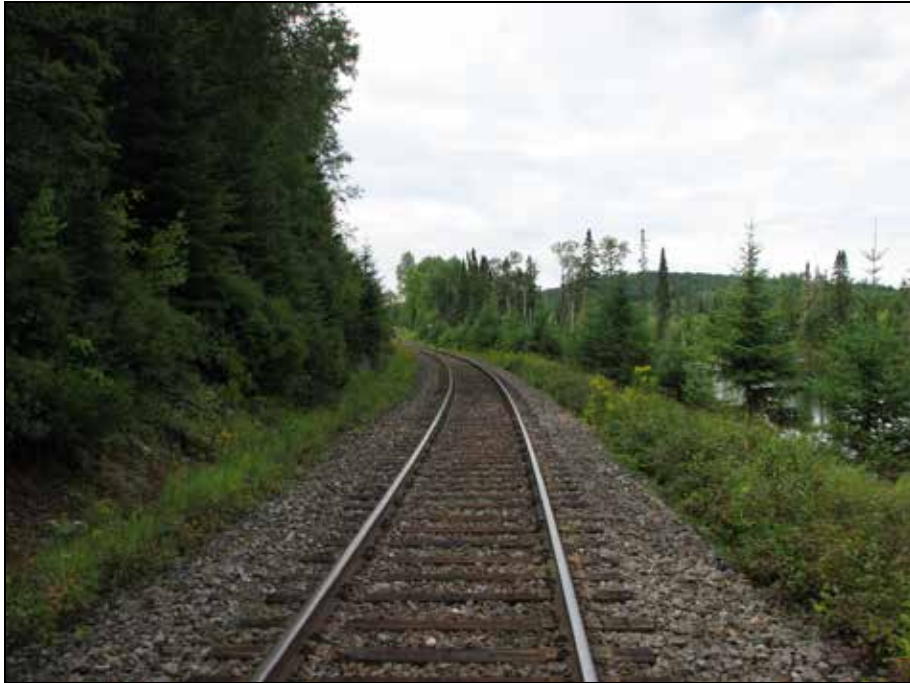
Le branchement est situé sur une voie en alignement droit, à environ 400 pieds au sud d'une courbe tournant vers la gauche, dans le sens du mouvement du train. Du côté est et au droit de cette courbe de 3,25°, un cap rocheux s'étend sur plusieurs centaines de pieds. Cet obstacle, qui est à environ 15 pieds du centre de la voie, obstrue le champ de vision des équipes de train circulant vers le sud et qui approchent de l'aiguillage nord de la voie d'évitement à Hegadorn (photo 2).

Photo 2. Emprise ferroviaire dans la courbe, à l'approche de l'aiguillage nord

Le 15 août 2012, le BST a procédé à une simulation sur les lieux de l'événement afin de vérifier la visibilité de la cible de l'aiguillage JM33 pour un train venant du nord. L'essai a été effectué vers 12 h, soit approximativement à la même heure du jour et dans des conditions climatiques similaires au jour de l'incident. L'enquête a révélé qu'il a été possible de distinguer, depuis la courbe de 3,25°, la couleur et la géométrie de la cible à une distance d'environ 650 pieds.

Aussi, la cible peut être considérée comme un moyen de défense efficace en autant que la visibilité le permette. Cependant, dans certaines situations, la distance de visibilité peut être restreinte par la configuration de la voie, les conditions météorologiques ou la végétation. Lorsqu'il existe une condition restreignant la distance de visibilité, un train circulant à la vitesse permise pourrait ne pas être en mesure d'arrêter avant de franchir un aiguillage laissé en position renversée, ce qui augmente le risque d'un déraillement.

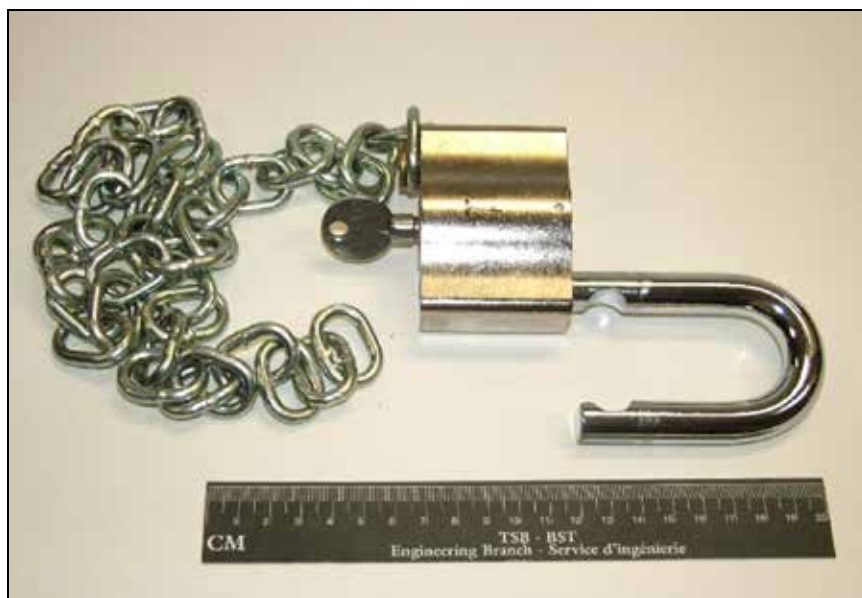
Quatre dispositifs approuvés à haute sécurité (photo 3) ont été envoyés au Laboratoire du BST afin de déterminer s'il est possible d'ouvrir ce type de cadenas en utilisant autre chose qu'une clé, sans toutefois l'endommager.

- Des essais ont été faits avec des broches, des forets, des vis ou des clous, sans succès (photo 4).
- Une personne expérimentée, utilisant des outils spécialisés et ayant de vastes connaissances des mécanismes internes de barrure, pourrait possiblement procéder au déverrouillage d'un cadenas sans l'endommager.

Photo 3. Cadenas à haute sécurité

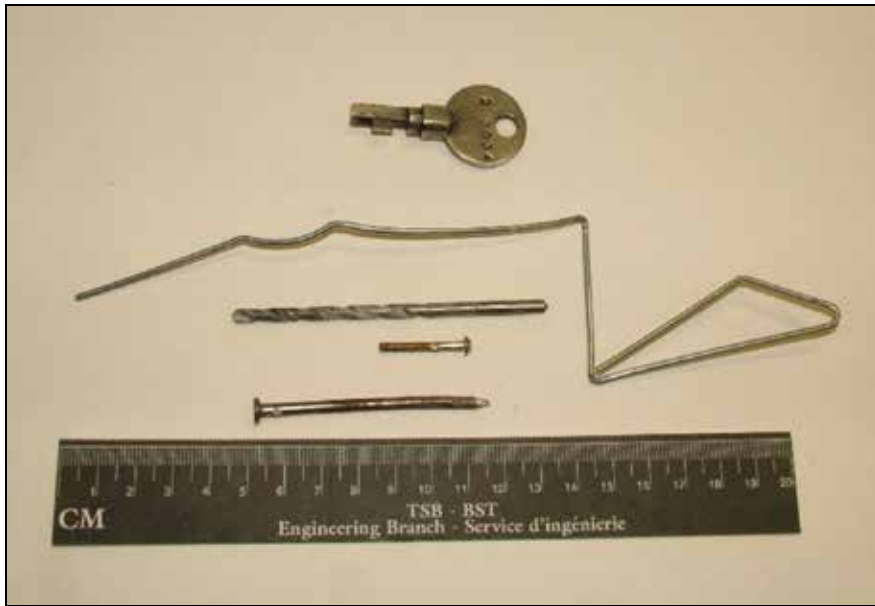
Photo 4. Clé et outils variés
