**RAPPORT D'ENQUÊTE FERROVIAIRE
R12V0008**

**COLLISION ENTRE UN TRAIN ET UN VÉHICULE
D'ENTRETIEN**

**TRAIN N° A41651 13 ET
VÉHICULE D'ENTRETIEN N° 075765
DU CHEMIN DE FER CANADIEN NATIONAL
AU POINT MILLIAIRE 14,5 DE LA SUBDIVISION
CLEARWATER
MESSITER (COLOMBIE-BRITANNIQUE)
LE 14 JANVIER 2012**

Rapport numéro R12V0008

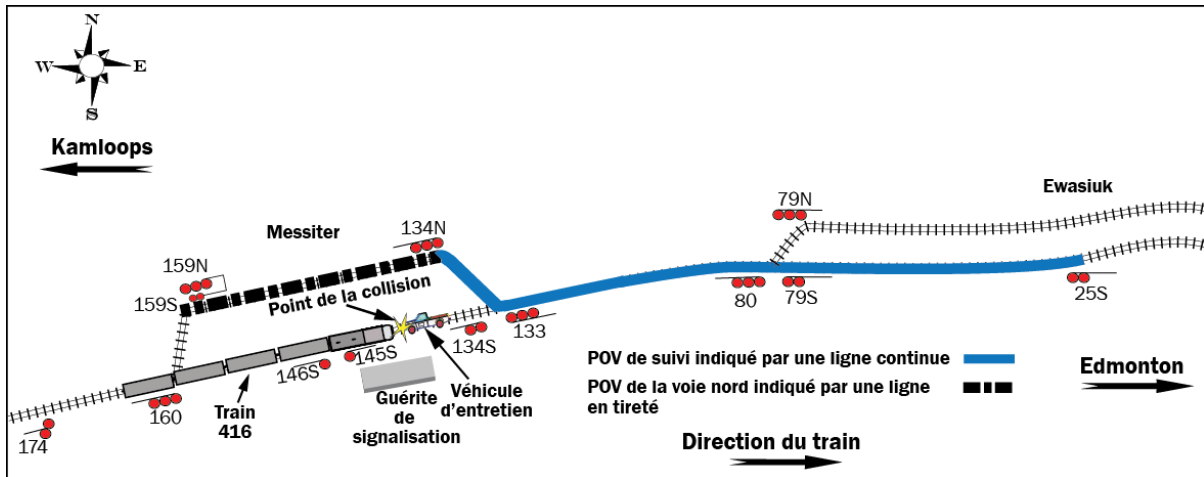
Figure 2. Schéma du site

Vers 3 h 30, le contrôleur de la circulation ferroviaire (CCF) a accordé un permis d'occuper la voie² (POV) qui comptait 2 segments³ (annexe A). Le premier segment était un POV de suivi⁴, qui permettait au contremaître de suivre derrière le train n° Q10131-11 (train n° 101). Ce segment a été donné pour la voie sud et les voies principales, entre le signal 25S au point milliaire 2,5 (Ewasiuk [Colombie-Britannique]) et le signal 134N au point milliaire 13,4 (Messiter East) (figure 2). Le deuxième segment a été donné pour la voie nord,

du signal 134N au signal 159N au point milliaire 15,9 (Messiter West). Le POV a été transmis par radio, et le contremaître a écrit les instructions sur le formulaire approprié. Le contremaître a répété correctement les instructions au CCF, y compris l'exigence d'emprunter la voie nord à Messiter East. Aucune heure de rappel n'a été convenue entre le CCF et le contremaître. Dans le cadre des communications, aucune indication n'a été donnée quant à la position de l'aiguillage à Messiter East.

Après avoir rempli le POV, le contremaître est parti pour Messiter en suivant le train n° 101. Vers 3 h 53, le contremaître a franchi l'aiguillage à Messiter East, qui avait été orienté auparavant pour la voie sud pour la circulation du train n° 101. Le contremaître a poursuivi sa route jusqu'au point miliare 14,5, où il a quitté le véhicule d'entretien⁵ pour travailler dans la guérite de signalisation située au sud de la voie.

Cette nuit-là, la tâche principale du contremaître était de réparer le signal au point milliaire 13,3. Il connaissait la subdivision Clearwater et savait où se trouvait la guérite de signalisation. Parce qu'il était concentré sur son travail à la guérite, qui se trouvait au sud des voies, son modèle mental était fondé sur la circulation sur la voie sud. En raison de ce modèle mental, il n'a pas accordé toute son attention au POV, plus particulièrement au deuxième segment (visant la voie nord). L'état de vigilance réduite du contremaître et sa concentration sur la portion sud de l'emprise ont vraisemblablement contribué à sa formulation d'un modèle mental erroné, qui l'a incité à emprunter la voie sud au lieu de la voie nord comme il devait au point milliaire 13,4.

doit communiquer avec le CCF pour orienter l'aiguillage. Le contremaître n'avait pas été informé par le CCF que l'aiguillage au point milliaire 13,4 était orienté dans le mauvais sens. Lorsque le contremaître est arrivé à l'aiguillage et qu'il l'a trouvé orienté pour la voie sud, plutôt que de lui rappeler qu'il devait emprunter la voie nord, cela a renforcé son modèle mental erroné.

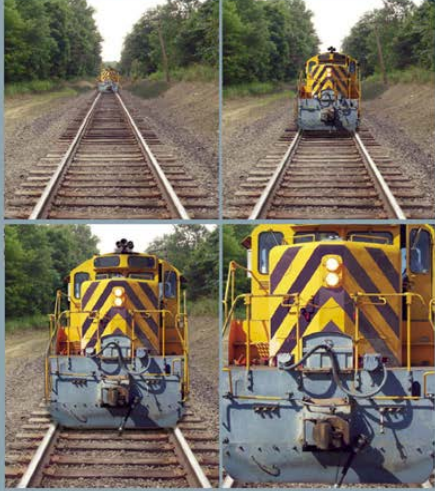
Figure 3. Préavertissement du trafic ferroviaire qui approche

Aux États-Unis, certains chemins de fer (p. ex. Union Pacific Railroad) utilisent un système appelé Track Watch (figure 3) pour donner aux employés travaillant sur la voie un signal les avertissant de l'approche de trains. Le système emploie un détecteur optique de proximité monté en voie pour détecter le passage d'un train. Le système transmet ensuite un signal à un répéteur portatif, qui retransmet le signal aux récepteurs personnels portés par chaque travailleur de la voie. Lorsqu'un train est détecté, le récepteur personnel émet une puissante alarme sonore et une alerte par vibration, en plus d'un signal visuel clignotant. Il y a aussi l'option d'installer en bordure de la voie un système d'avertissement comportant des sirènes d'alarme doubles et un feu stroboscopique. Un répéteur de signaux peut être utilisé pour accroître la portée du système en terrain difficile.

<p>Traduction</p> <p>Répéteur MICRO TPASS – Petit dispositif léger et portatif de répétition de signaux qui fonctionne de façon interactive avec le détecteur de trains, augmentant ainsi la portée du système Track-Watch</p> <p>Caractéristiques :</p> <ul style="list-style-type: none">• Améliore l'efficacité de la signalisation bidirectionnelle du détecteur de trains Track-Watch• Des indicateurs visuels et audio de l'activité indiquent que l'unité est en marche et fonctionnelle• Répète en haute performance les signaux radio; Aucun permis nécessaire• Certifications : Sécurité intégrée selon la norme ANSI/UL-913. Pour utilisation en atmosphères gazeuses dangereuses de la classe 1, division 1, groupes A, B, C et D; CSA C22.2 N° 157-92• Conforme aux exigences de la FCC partie 115 et d'Industrie Canada	<p>Traduction</p> <p>Alarme d'avertissement en voie – Reçoit les signaux d'avertissement du détecteur de trains et active de puissantes sirènes ainsi qu'un feu stroboscopique clignotant brillant et informe le personnel d'une situation d'urgence</p> <p>Caractéristiques : (en option)</p> <ul style="list-style-type: none">• Préavertissement du trafic ferroviaire qui approche• Extrêmement précieux pour tout le personnel travaillant sur des chemins de fer• Double sirène d'avertissement extrêmement puissante et feu stroboscopique brillant• Répétition intelligente des signaux• Système autonome logé dans un boîtier résistant aux intempéries• Interrupteur à clé marche/arrêt pour plus de sûreté• Batterie rechargeable de longue durée avec indicateur de batterie faible• Se recharge facilement sur une prise de 12 V c.c. ou de 120 V c.a	<p>Traduction</p> <p>SYSTÈME DE SÉCURITÉ POUR L'ENTRETIEN DE LA VOIE</p> <p>Track-Watch Fournit un préavertissement du trafic ferroviaire qui approche</p>
