**RAPPORT D'ENQUÊTE FERROVIAIRE
R13D0001**

COLLISION À UN PASSAGE À NIVEAU

**TRAIN NUMÉRO 601
EXPLOITÉ PAR VIA RAIL CANADA INC.
AU POINT MILLIAIRE 98,79 DE LA SUBDIVISION JOLIETTE
À JOLIETTE (QUÉBEC)
LE 9 JANVIER 2013**

Rapport numéro R13D0001

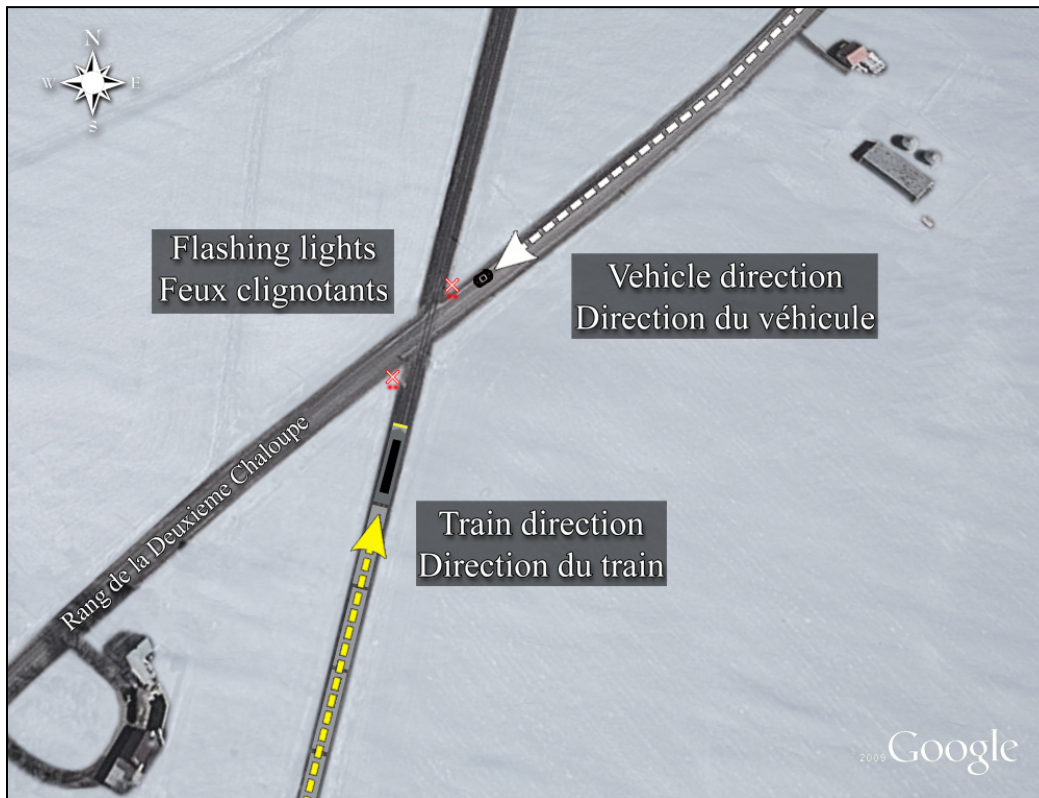
Le rang de la Deuxième-Chaloupe est un chemin rural asphalté à 2 voies et à chaussée unique qui croise la voie ferrée à un angle de 35°/145° (voir la figure 2). Dans des conditions normales, les lignes de visibilité le long de l'emprise ferroviaire ne sont pas obstruées. Le passage à niveau est protégé par des feux clignotants (à incandescence) et une sonnerie. Par beau temps, les signaux lumineux sont visibles à une distance d'au moins 600 pieds par les conducteurs qui approchent du passage à niveau. Des panneaux indicateurs avancés de passage à niveau sont placés à environ 600 pieds du passage à niveau, le long de l'approche routière dans les 2 sens, et sont visibles d'une distance d'au moins 600 pieds par les conducteurs qui approchent. La vitesse maximale permise sur cette route est de 80 km/h.

Les signaux lumineux clignotants et la sonnerie avaient été testés la veille (c'est-à-dire, le 8 janvier 2013). L'essai et l'inspection des signaux lumineux et de la sonnerie après l'accident n'ont révélé aucune lacune. Il a été déterminé que les lentilles des signaux lumineux étaient correctement orientées pour les véhicules en approche.

La dernière inspection du passage à niveau par la compagnie ferroviaire avant l'accident remontait à mai 2008. Au cours de cette inspection, on avait remarqué que le panneau indicateur avancé de passage à niveau, qui est entretenu par la voirie, indiquait un angle de croisement du passage de 90°. Ce même panneau indicateur avancé de passage à niveau était encore présent au moment de l'accident.

Figure 2. Passage à niveau du rang de la Deuxième-Chaloupe

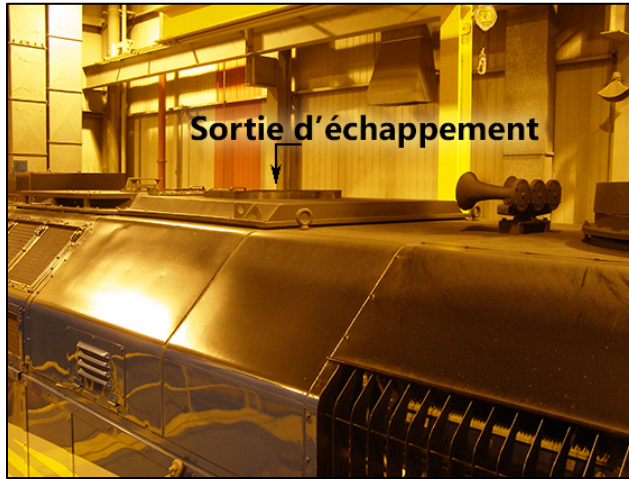
La locomotive VIA 6404 est de modèle F40PH2D construite par General Motors en 1987. Le klaxon d'origine sur ce type de locomotive est un avertisseur à 3 cornets orienté vers l'avant et placé au milieu de la locomotive le long de l'axe de celle-ci et directement derrière la sortie d'échappement (voir la photo 1). Pour être conforme au *Règlement relatif à l'inspection et à la sécurité des locomotives de chemin de fer*, la locomotive VIA 6404 a récemment été équipée en rattrapage d'un deuxième klaxon plus puissant à 5 cornets au-dessus de la cabine (voir la photo 2) pour les situations d'urgence. Le klaxon à 3 cornets est utilisé en service normal, notamment aux passages à niveau. L'utilisation du klaxon à 5 cornets est limitée aux situations d'urgence de façon à réduire l'exposition de l'équipe de train à des sons de haute intensité. Le *Règlement canadien sur la santé et la sécurité au travail* limite à 96,7 dB(A) le niveau sonore maximum dans la cabine d'une locomotive. Il n'existe pas d'instructions particulières à l'intention des équipes d'exploitation pour décrire les conditions imposant l'utilisation du klaxon d'urgence.

Le consignateur d'événements de la locomotive du train 601 indique que l'avertisseur à 3 cornets a d'abord été actionné à environ 1450 pieds du passage à niveau. Il a retenti pendant

Photo 1. Klaxon à 3 cornets sur la locomotive VIA 6404

Dans le présent événement, le klaxon de train (c'est-à-dire, l'avertisseur à 3 cornets situé au milieu de la locomotive) a été actionné à partir du poteau indicateur commandant de siffler (soit à quelque 1450 pieds du passage à niveau) jusqu'au seuil du passage. Cependant, il n'a pas réussi à alerter le conducteur du premier véhicule ni celui du véhicule suivant au sujet de la présence du train. Le conducteur du premier véhicule et celui du véhicule qui s'est arrêté sur le côté ouest du passage à niveau n'ont entendu le klaxon qu'au moment où le train était très proche du passage à niveau.

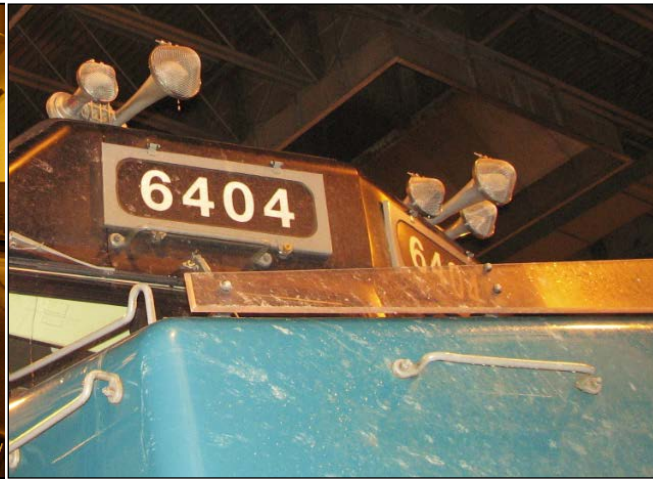
quelque 16 secondes, puis s'est arrêté juste avant la collision. Le klaxon d'urgence à 5 cornets n'a pas été utilisé au cours de l'approche au passage à niveau en question.

Photo 2. Klaxon d'urgence sur la locomotive VIA 6404

Le klaxon d'urgence n'est généralement utilisé que dans les situations d'urgence ou à risque élevé (par exemple, quand des intrus marchent le long de la voie le dos tourné au train qui approche). Toutefois, par très mauvais temps, comme la présence de brouillard épais ou de poudrierie, alors que la visibilité dans les environs du passage à niveau est gênée, une utilisation proactive du klaxon d'urgence du train pourrait donner un avertissement efficace aux véhicules qui s'approchent, réduisant ainsi les risques de collision aux passages à niveau.
