**RAPPORT D'ENQUÊTE FERROVIAIRE  
R13D0054**

**TRAIN PARTI À LA DÉRIVE ET DÉRAILLEMENT EN VOIE  
PRINCIPALE**

**TRAIN DE MARCHANDISES MMA-002  
DE LA MONTREAL, MAINE & ATLANTIC RAILWAY  
AU POINT MILLIAIRE 0,23 DE LA SUBDIVISION  
SHERBROOKE  
LAC-MÉGANTIC (QUÉBEC)  
LE 6 JUILLET 2013**

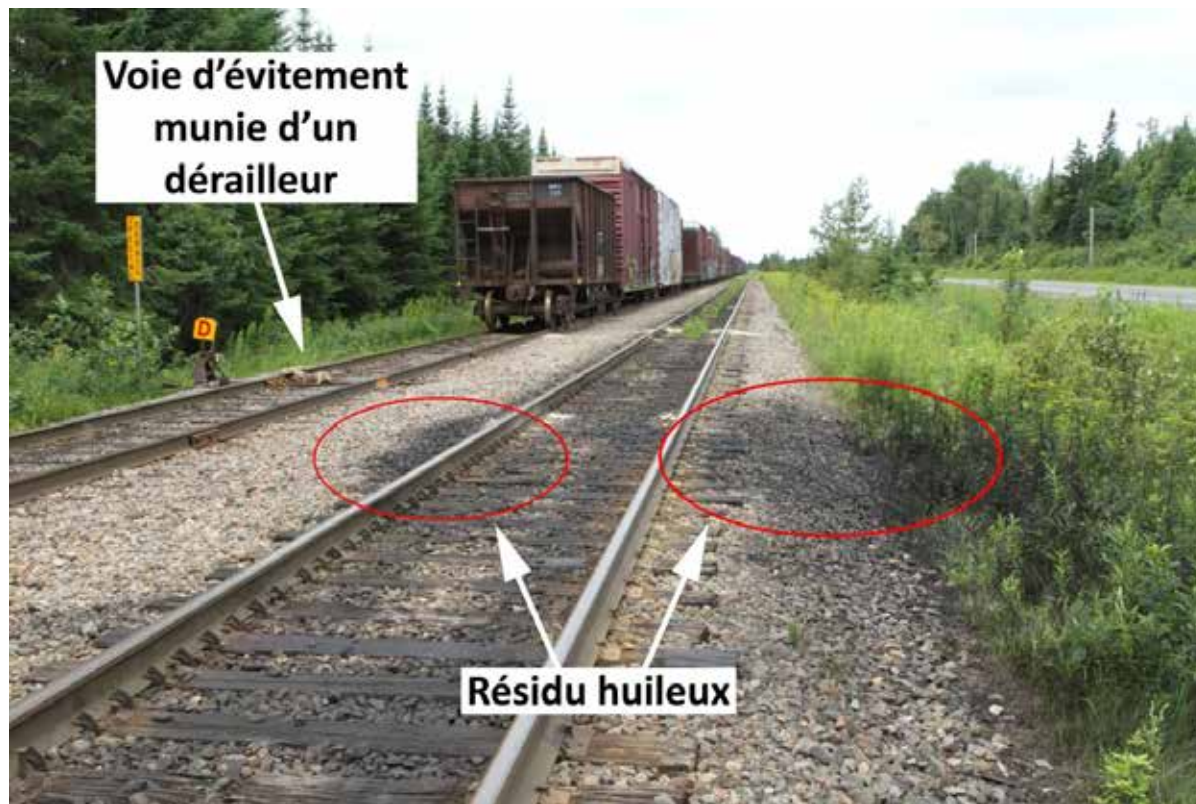
Photo 3. Résidu huileux sur le sol et la végétation à Nantes. À noter, le dérailleur sur la voie d'évitement adjacente à gauche (vue en direction ouest à partir de l'endroit où la locomotive de tête était garée sur la voie principale)

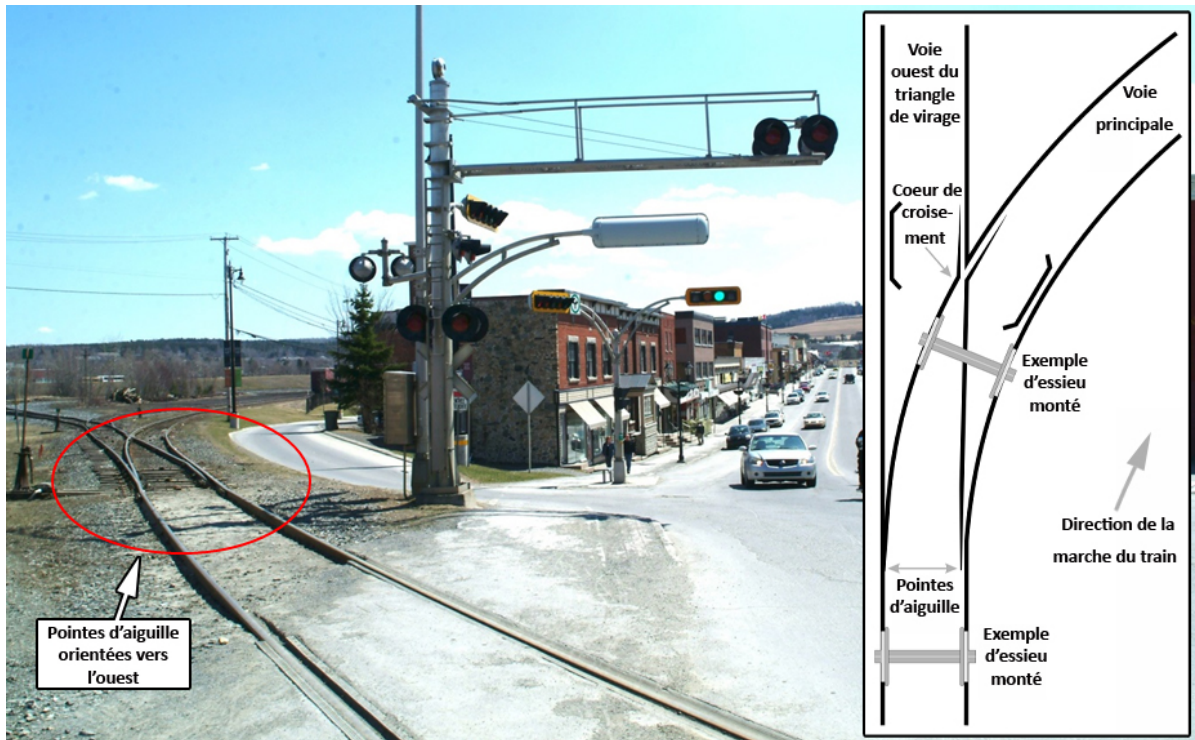
Photo 4. Passage à niveau public de la rue Frontenac, direction est. Le cercle indique l'endroit où se trouvaient les pointes d'aiguille et le cœur de croisement du branchement de Megantic Ouest (source : Pierre Blondin, avec annotations du BST)

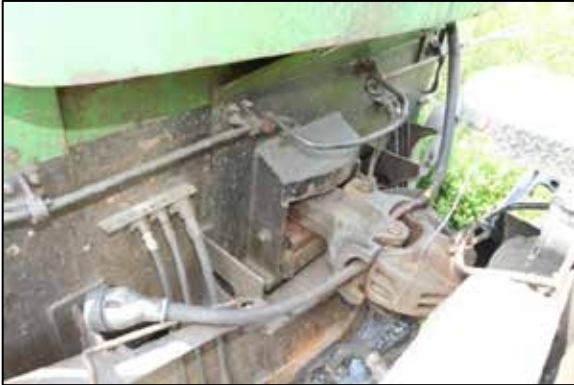
Photo 7. Conduite couplable coincée entre les mâchoires d'attelage de la deuxième et de la troisième locomotives (après l'accident)

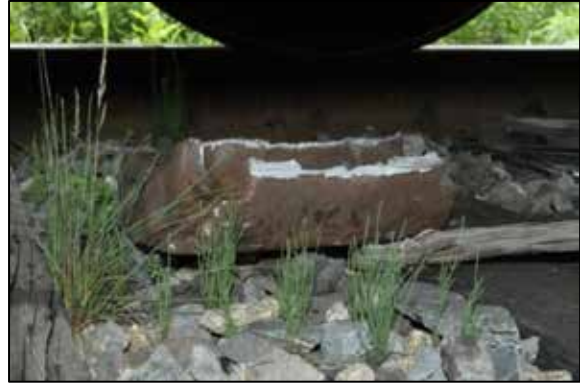
- Un morceau de la mâchoire rompue a été trouvé sous la deuxième locomotive, à une quinzaine de pieds de l'attelage (photo 8). La mâchoire et le pivot de la mâchoire de locomotive se sont rompus en raison d'une surcharge en traction, qui a pris naissance dans des fissures de fatigue pré-existantes (rapport du laboratoire d'ingénierie LP184/2013).

Photo 8. Morceau de la mâchoire d'attelage de locomotive rompue trouvé sous la deuxième locomotive

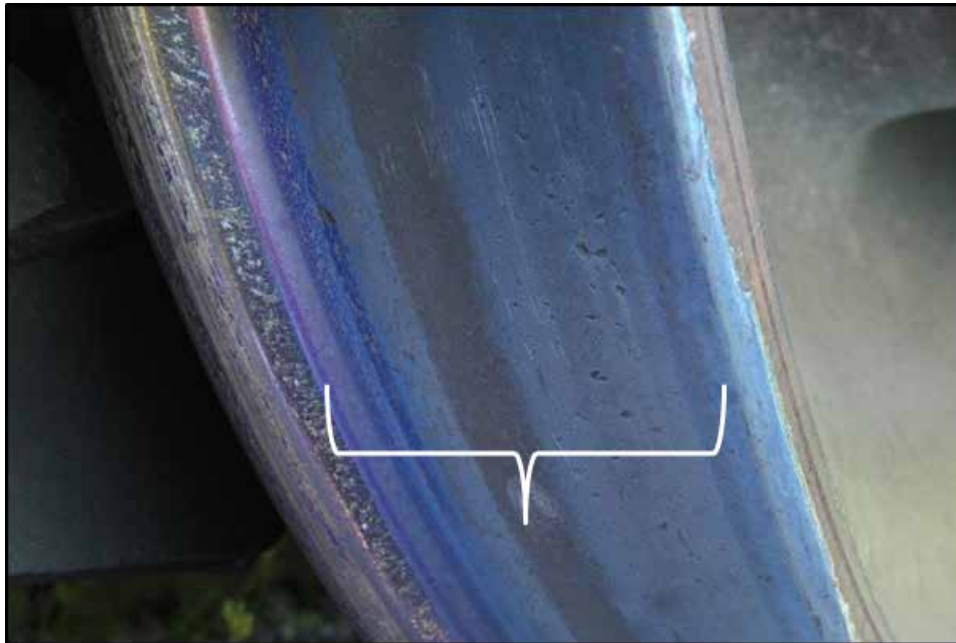
Photo 12. Bleuissage d'une roue de locomotive attribuable à la chaleur

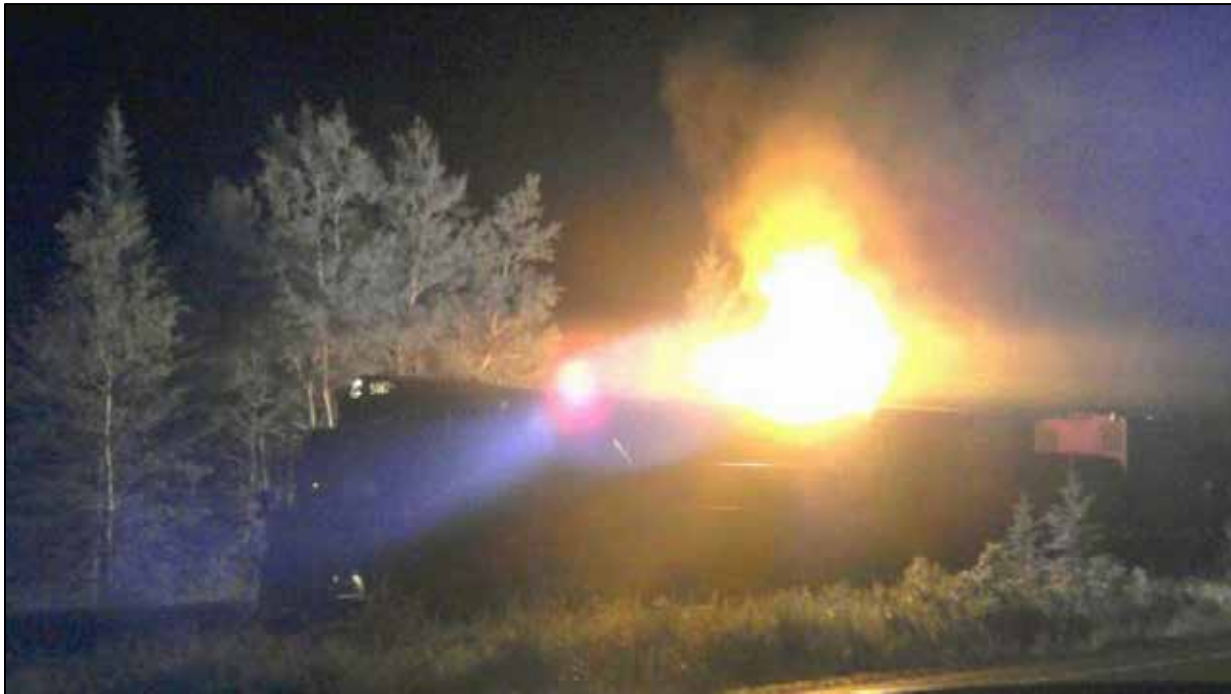
Photo 13. Incendie à bord de la locomotive à Nantes (source : Nancy Cameron)

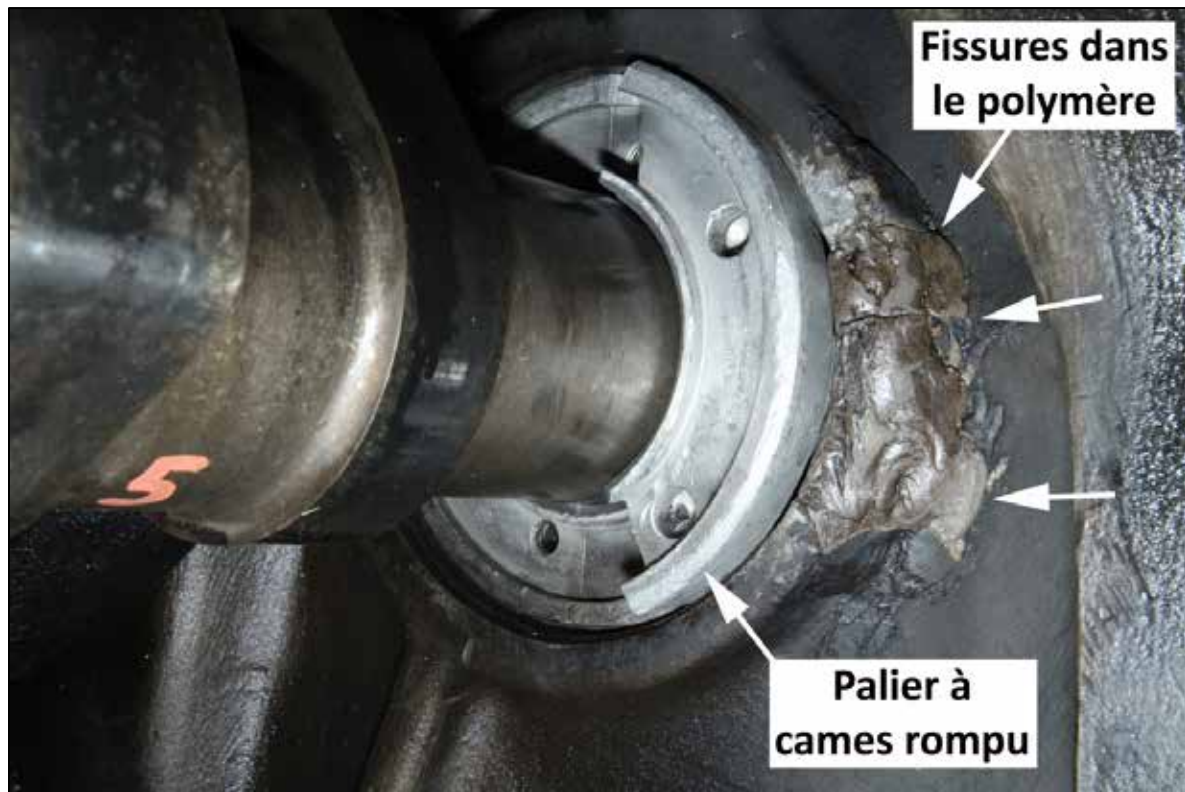
À la suite de l'accident, le groupe de traction a été envoyé de Lac-Mégantic jusqu'à une installation d'entretien à Saint John aux fins d'examen. Un démontage partiel du moteur de la MMA 5017 a été effectué (se référer au rapport du laboratoire d'ingénierie LP181/2013 pour de plus amples détails). L'examen a permis de constater que le palier à cames s'était rompu lorsque le boulon de fixation a été trop resserré suivant l'installation du palier à cames lors d'une réparation non standard du bloc-moteur. La réparation temporaire a été réalisée à l'aide de polymère, un matériau qui n'avait ni la résistance, ni la durabilité voulues pour ce type d'application (photo 14). La rupture du palier à cames a entraîné une diminution de l'alimentation d'huile moteur à la soupape de commande au sommet de l'ensemble de puissance connexe. Faute de lubrification, les soupapes ont été endommagées et, à la longue, une tête de piston a été perforée. Les soupapes et la tête de piston endommagées ont permis à l'huile moteur de pénétrer dans le cylindre et dans les collecteurs d'admission et d'échappement. Une partie de l'huile moteur s'est accumulée dans le turbocompresseur. Par la suite, l'incendie moteur s'est déclaré dans la cheminée d'échappement à cause de l'accumulation, dans le turbocompresseur, d'huile moteur qui a fini par s'enflammer.

Photo 14. Polymère appliqué sur l'alésage du palier à cames et coussinet à cames rompu

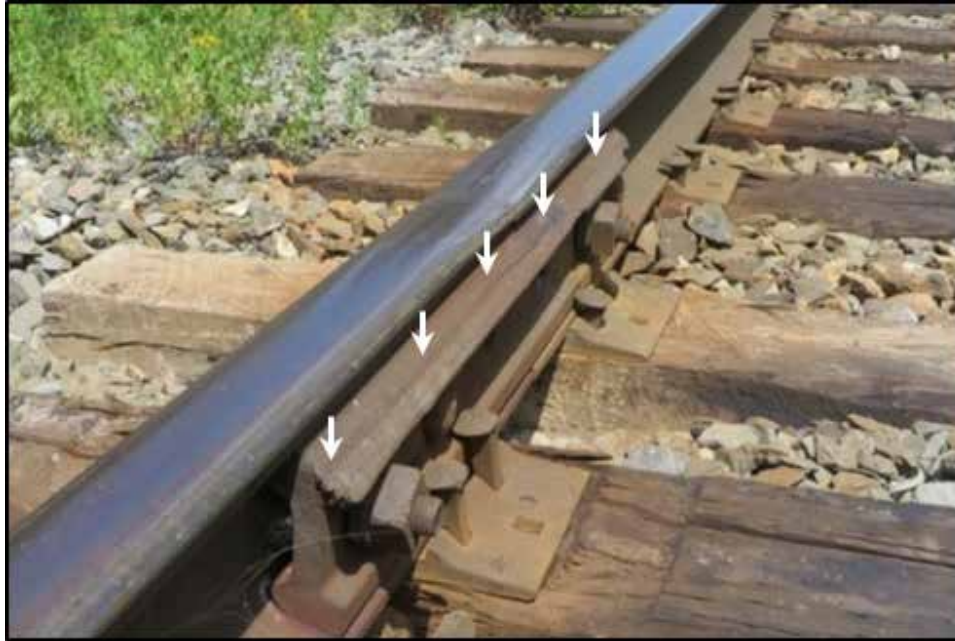
Photo 15. Éclisse endommagée à cause du contact avec les boudins de roue

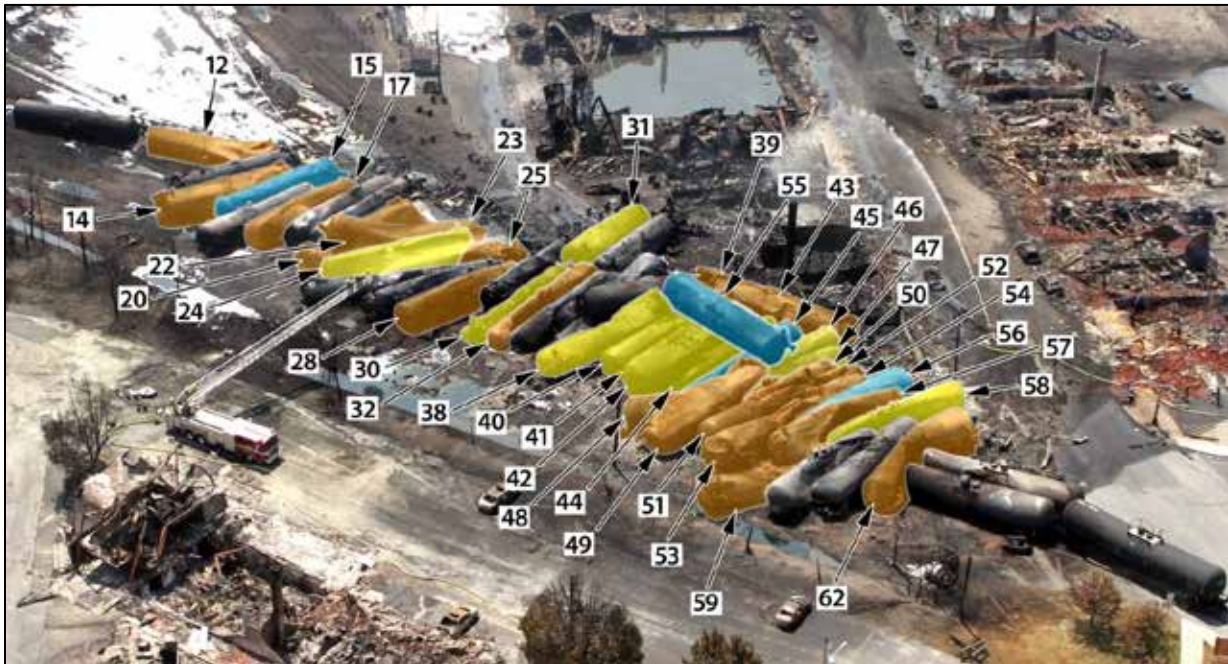
Photo 19. Wagons-citernes dont la coque a été perforée (la couleur indique la grosseur relative des perforations : orange=grosse perforation, jaune=perforation moyenne, bleu=petite perforation). La grosseur relative des perforations est indiquée à l'annexe B.

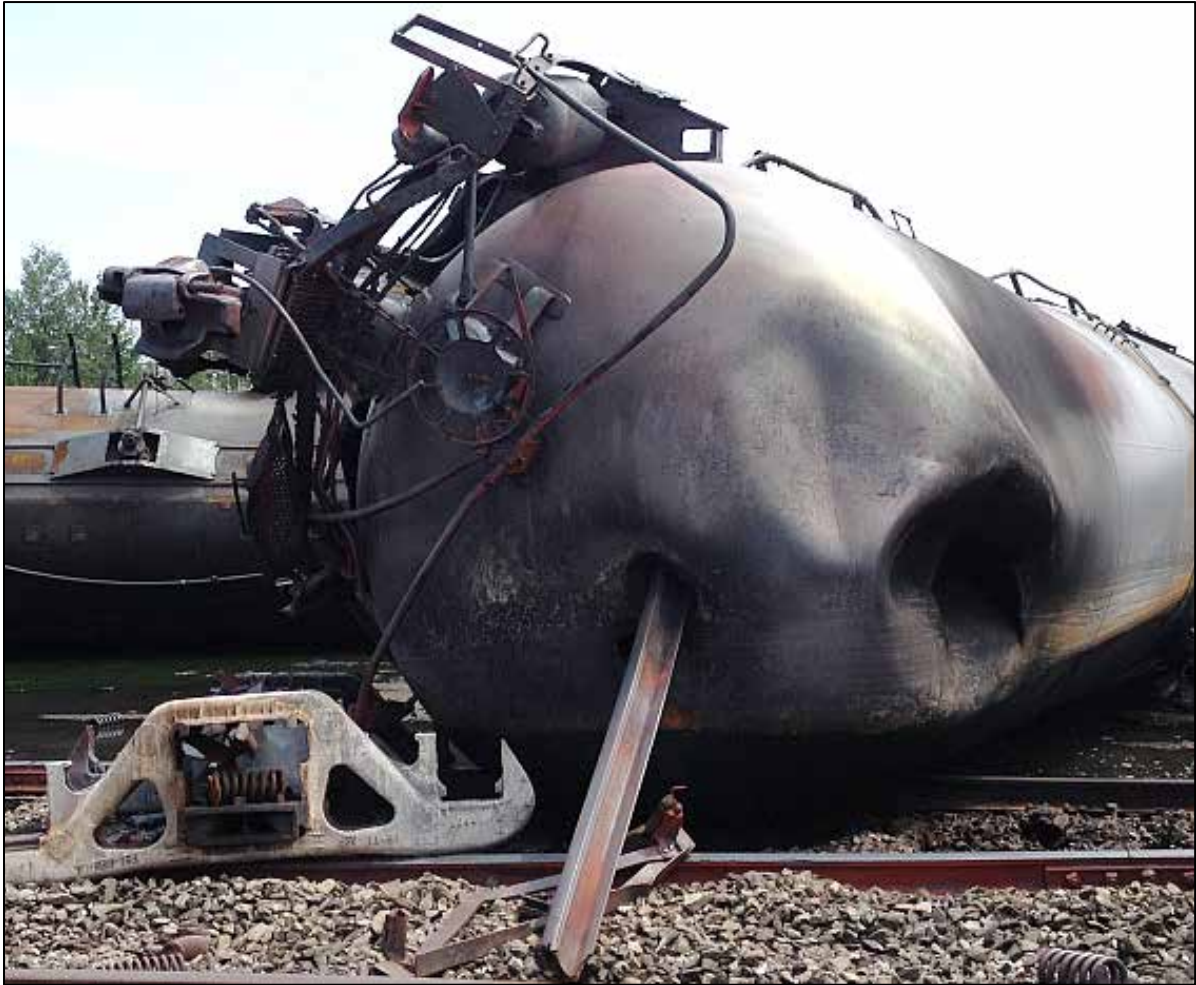
Photo 20. Perforation de la tête en raison d'un impact avec un rail

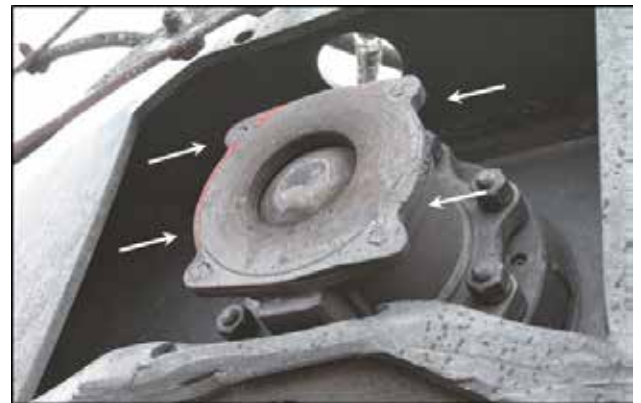
Photo 26. Robinet de déchargement par le bas dont le manchon a été cisailé

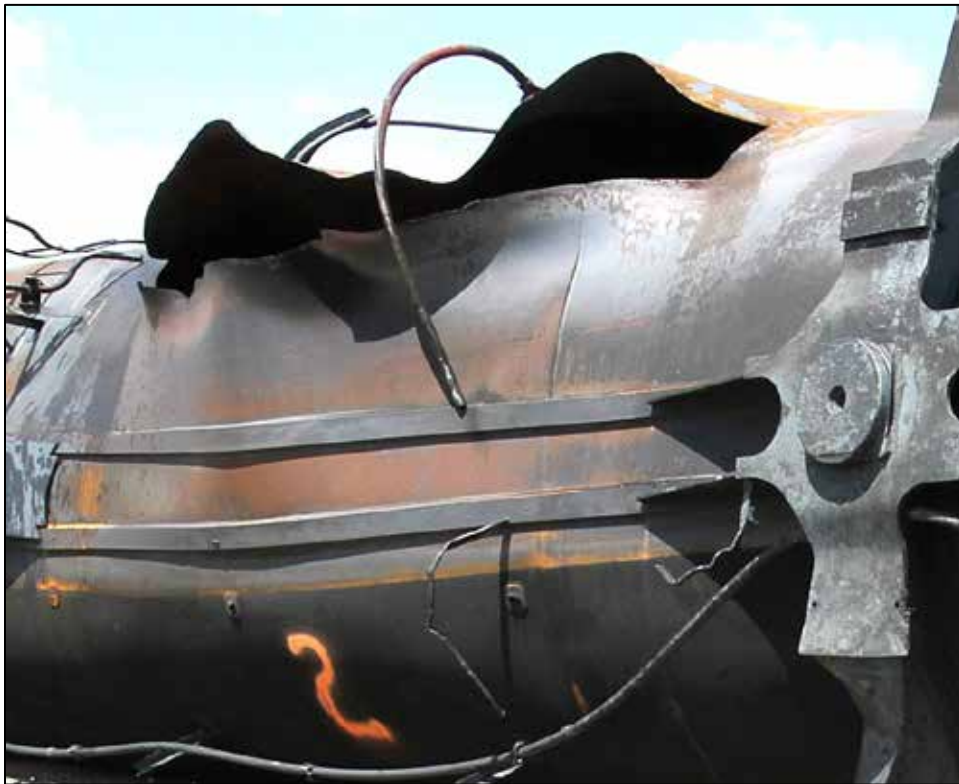
Photo 27. Rupture thermique

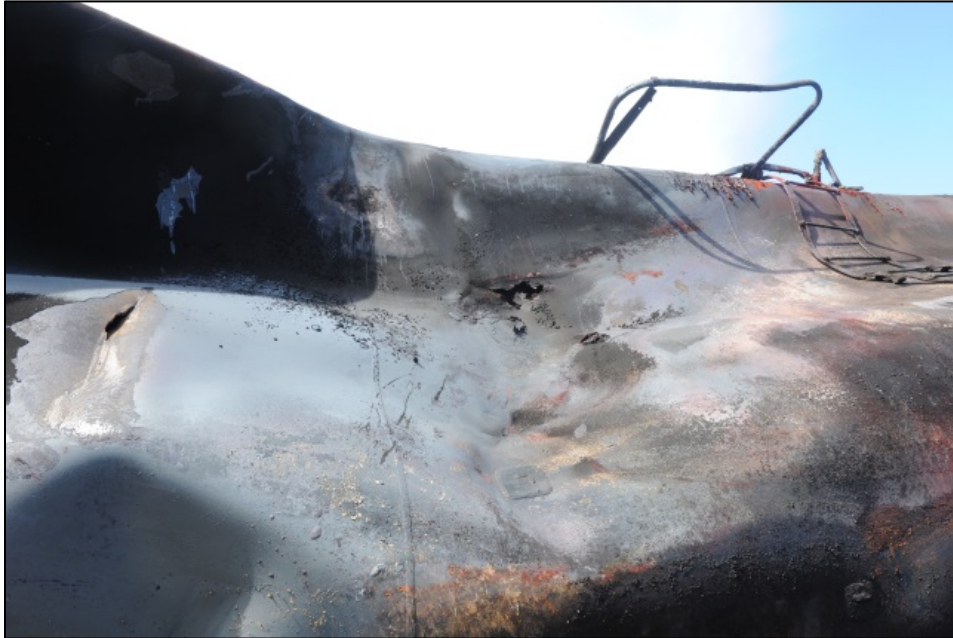
Photo 28. Perçage par brûlure

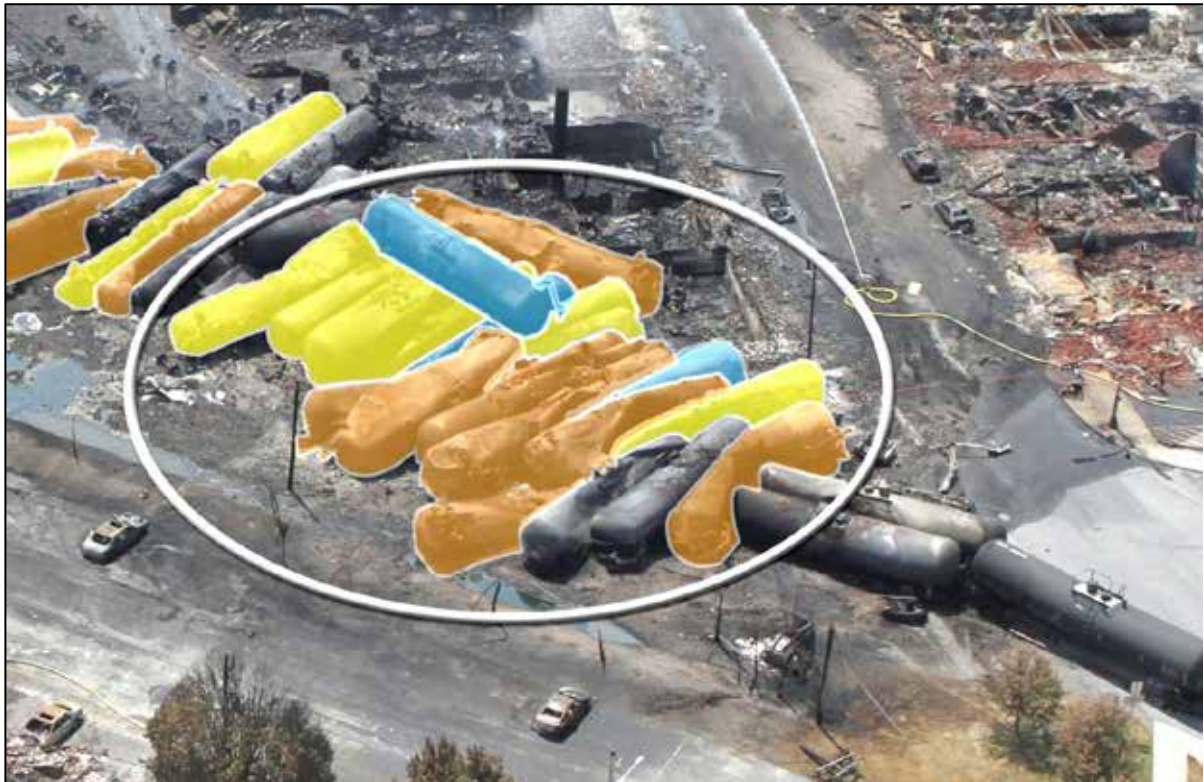
Photo 30. Concentration des perforations de grande dimension (orange) et de moyenne dimension (jaune) vers la queue du déraillement

La moitié environ des wagons qui avaient subi de grosses perforations étaient rassemblés près de la fin du déraillement. Ils ont dû faire face à des conditions de déraillement plus graves que les wagons qui se trouvaient plus à l'avant du train en raison de la foule de wagons empilés devant eux. Ceux-ci ont probablement fait office de mur contre lequel sont venus se heurter les wagons qui ont déraillé vers la queue du train. Ces conditions de
