**RAPPORT D'ENQUÊTE FERROVIAIRE
R13E0142**

DÉRAILLEMENT EN VOIE NON PRINCIPALE

**CANADIEN NATIONAL
TRAIN DE MARCHANDISES M30151-18
POINT MILLIAIRE 57,25 DE LA SUBDIVISION EDSON
GAINFORD (ALBERTA)
19 OCTOBRE 2013**

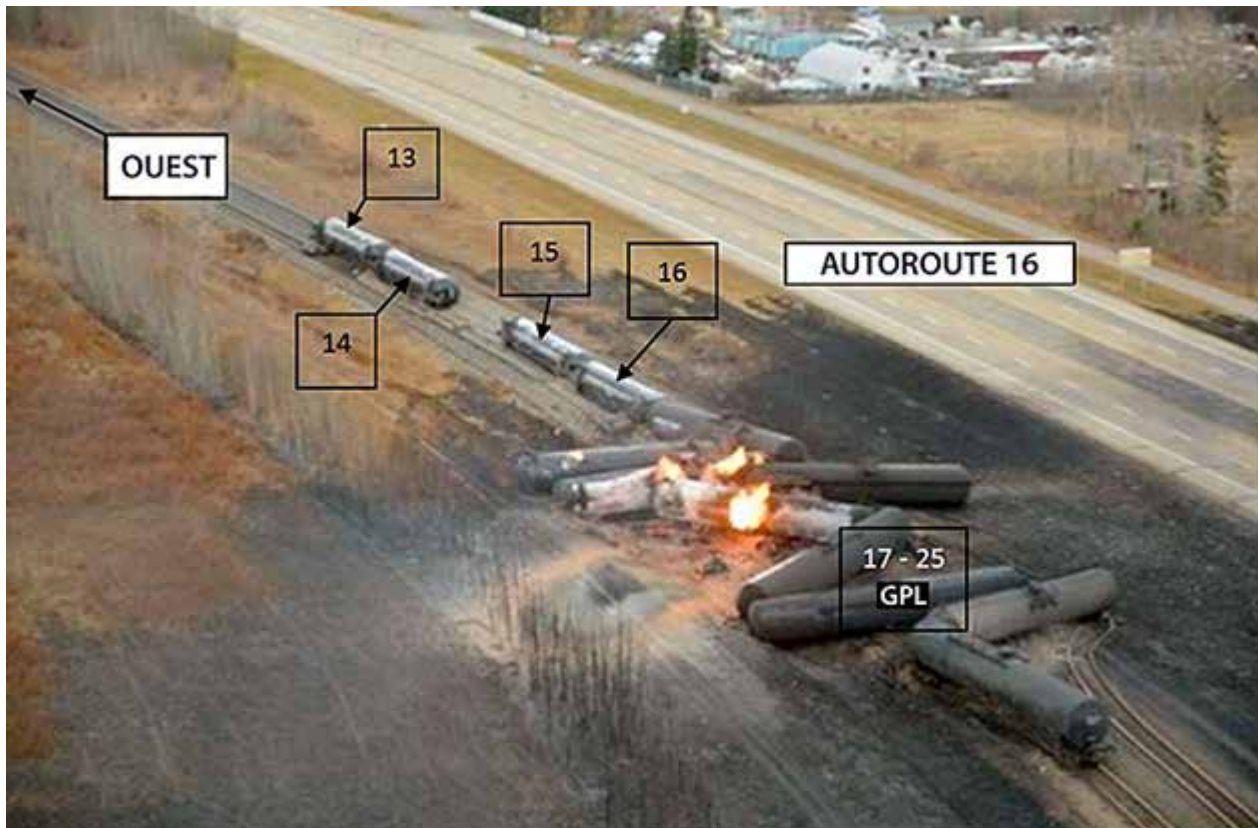
Figure 2. Vue aérienne du déraillement

Il y a eu déraillement de 13 wagons-citernes (les wagons 13 à 25). Les 4 premiers (13 à 16) étaient chargés de pétrole brut (UN 1267). Les 9 suivants (17 à 25) contenaient du gaz de pétrole liquéfié (GPL)² (UN 1075) (figure 2).

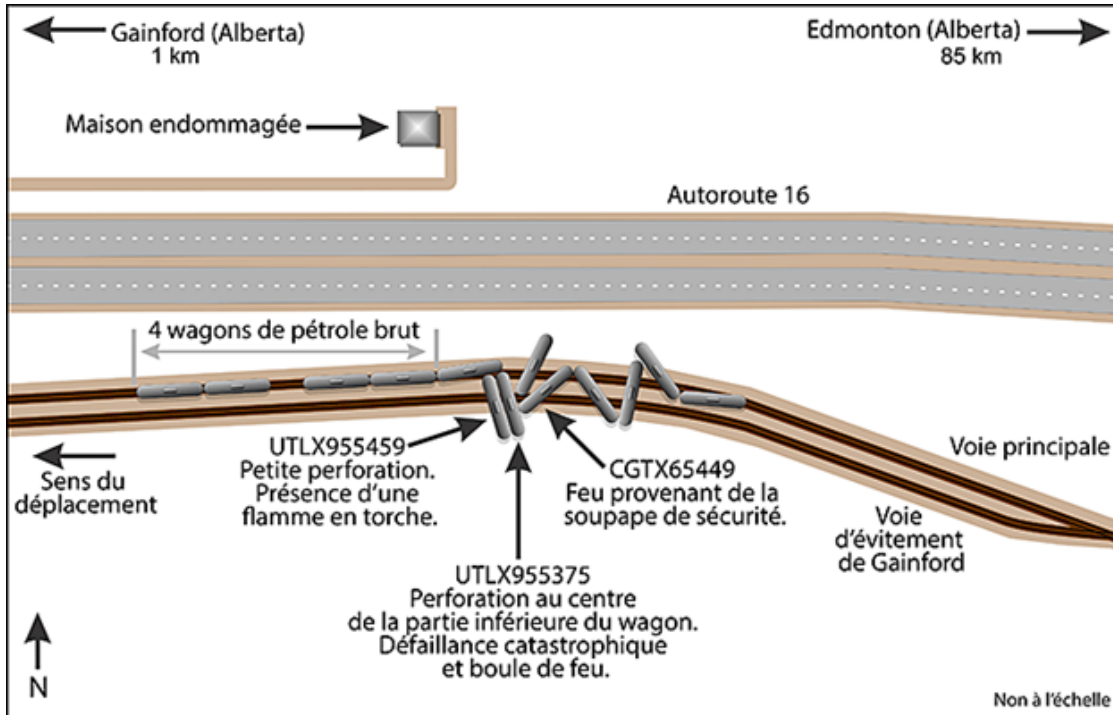
Figure 3. Schéma du site de l'accident – Dommages aux UTLX 955375 (18^e wagon), UTLX 955459 (19^e wagon) et CGTX 65449 (21^e wagon)

- Le 21^e wagon (CGTX 65449) n'a pas subi de brèche, mais son enveloppe externe a été soumise à une projection de flammes. Le produit (GPL) a été suffisamment chauffé pour actionner la soupape de sécurité, laissant s'échapper le produit vaporisé et empêchant une augmentation de la pression à l'intérieur du wagon. Le produit qui s'échappait par la soupape de sécurité s'est mis à brûler dès qu'il atteint une source d'allumage. Sous l'effet de la réduction de la pression à l'intérieur du wagon, la soupape de sécurité s'est fermée pour rouvrir lorsque la pression interne a augmenté de nouveau. La soupape s'est rouverte et refermée un certain nombre de fois, jusqu'à ce que son joint torique interne en caoutchouc soit endommagé par le feu. Comme la soupape ne pouvait plus fermer hermétiquement, le produit a brûlé en torche continuellement.

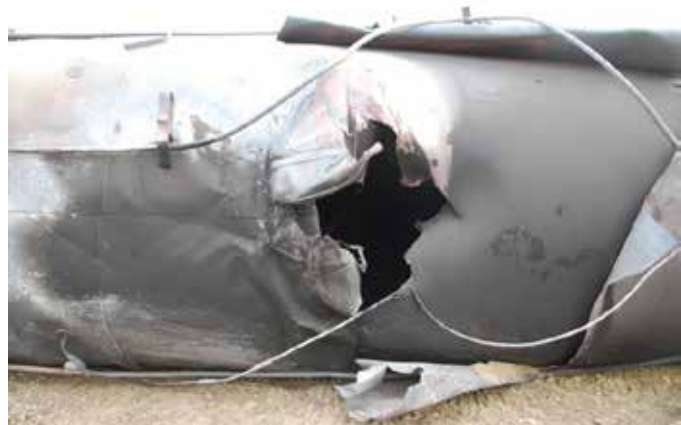
Photo 1. Perforation dans le dessous de UTLX 955375

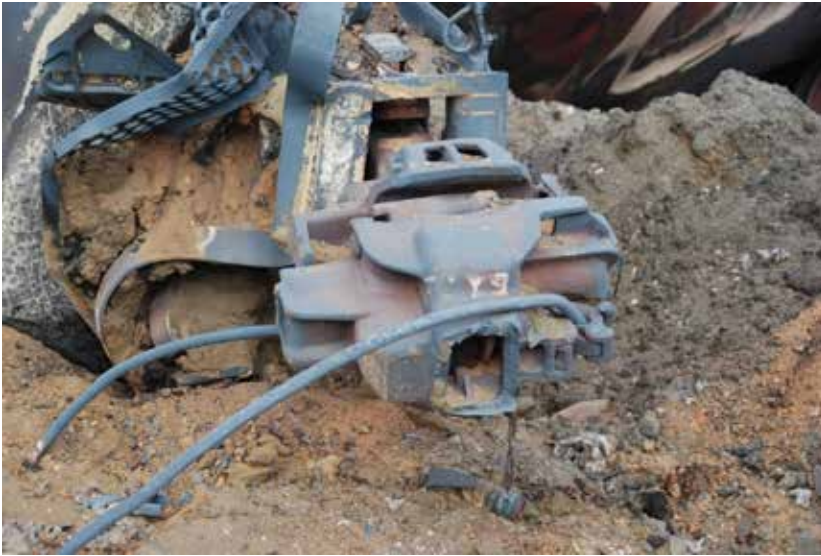
soumis aux forces pouvant se développer au cours des déraillements de train. Si les attelages restent accrochés, il est moins probable que l'un d'eux perfore un autre wagon-citerne. Cependant, si les wagons sont empêchés de se séparer lors d'un déraillement, les forces de torsion exercées par un wagon qui déraile peuvent se propager à d'autres wagons, provoquant ainsi le déraillement des wagons adjacents. Quand les forces développées par les wagons qui dérailent dépassent les spécifications de conception des attelages, ces derniers peuvent se décrocher ou un bras d'attelage peut se rompre (photo 4).

Photo 4. Rupture d'un bras d'attelage, avec attelages à double plateau encore accrochés

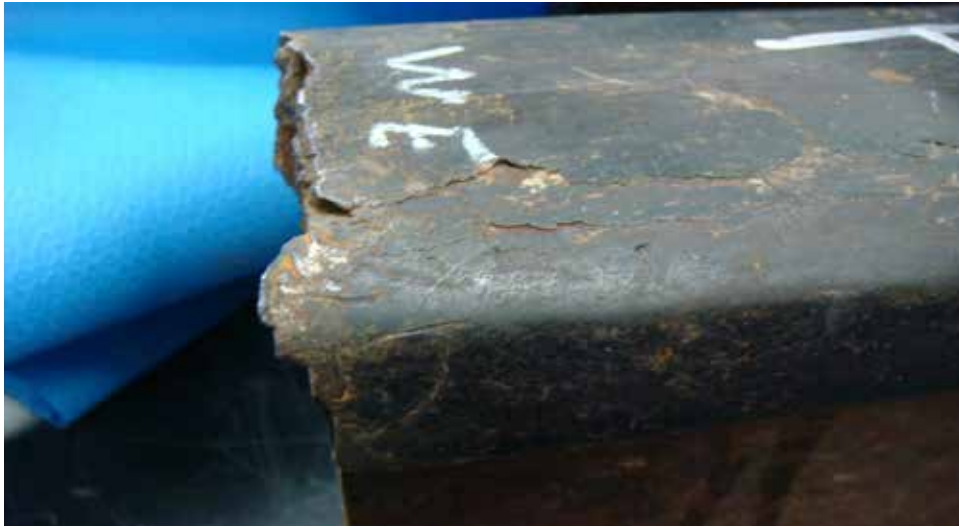
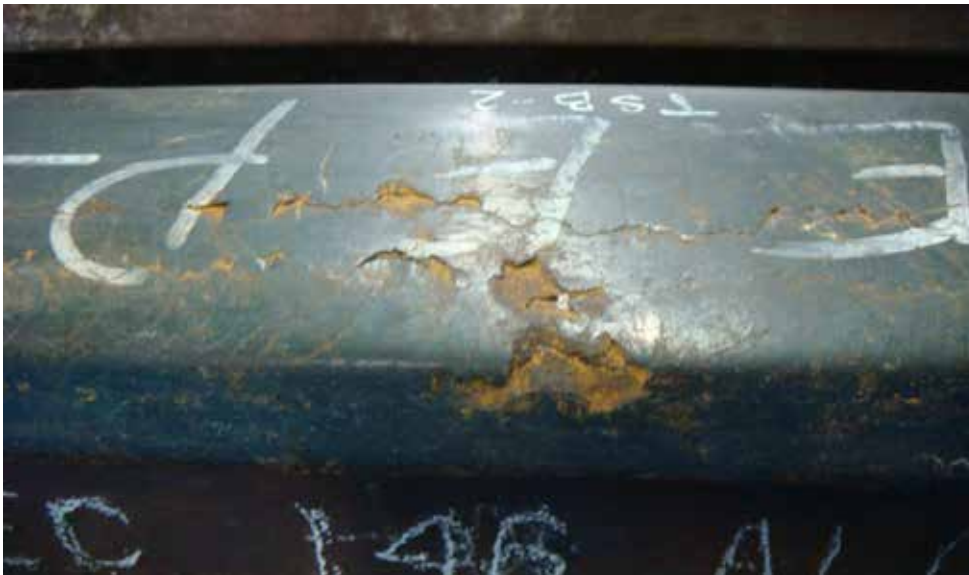
- Il a fallu reprendre un contrôle par suite de la perte de la réponse attendue du signal ultrasonique. La reprise du contrôle n'a donné lieu à aucune perte de la réponse attendue.
- On a relevé certaines conditions à la surface intérieure du rail haut dans la voie d'évitement de Gainford, qui ont été confirmées par des photos du rail générées par le système de contrôle par vision.
- À partir de ces photos, l'opérateur a attribué la réponse du système aux conditions de fatigue du rail (photo 5 et photo 6). Comme il n'y avait pas eu de perte de la réponse attendue lors de la reprise du contrôle, l'opérateur a considéré que le contrôle était valable et aucune autre mesure n'a été prise¹⁶.

Photo 5. Condition de la surface du rail

Photo 6. Condition de la surface du rail

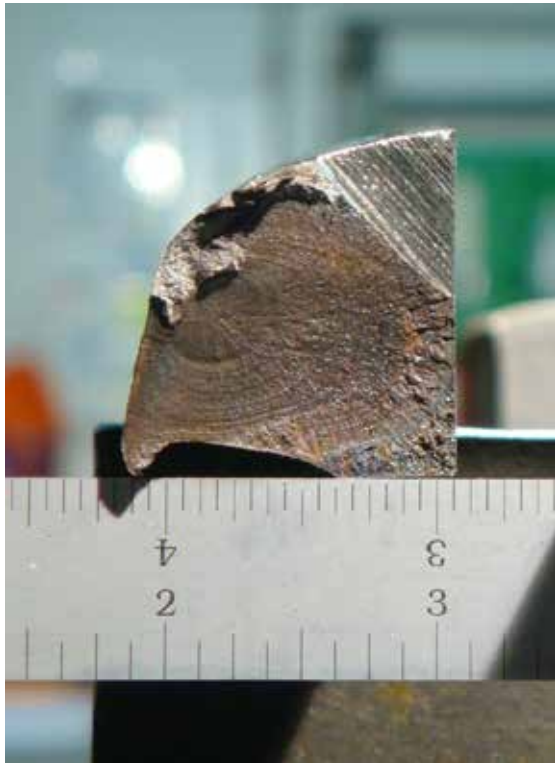
Fissures de fatigue intégrées à l'échantillon de rail TSB-1

Photo 7. Ondulations de fatigue ou anneaux de croissance (Source : Exova)

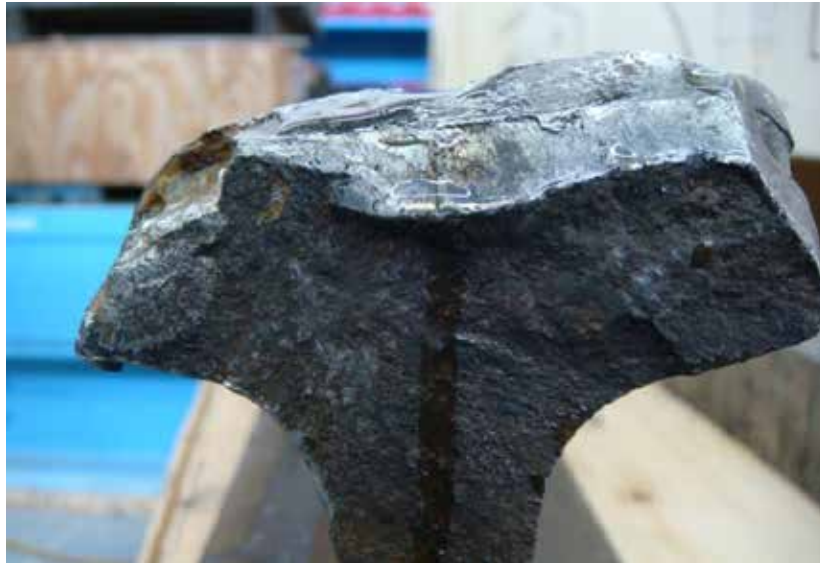
- On a constaté un total de 16 fissures de DFT sur 8 morceaux. La plus importante fissure de fatigue correspondait à 30,8 % de la section transversale du champignon de rail usé (photo 7 et photo 8).
- La plus importante usure totale du côté extérieur et du champignon de 19,5 mm a été constatée sur l'échantillon TSB-3.
- L'extrémité est de l'échantillon TSB-3 présentait la seule surface de fissure sur le dessus du champignon endommagée par impact de roue. Une importante fissure par écaillage a été constatée du côté extérieur. Ce morceau de rail était probablement à l'origine de la défaillance de rail catastrophique (photo 9).

Photo 9. Dommages par impact de roue sur l'échantillon de rail TSB-3 (Source : Exova)

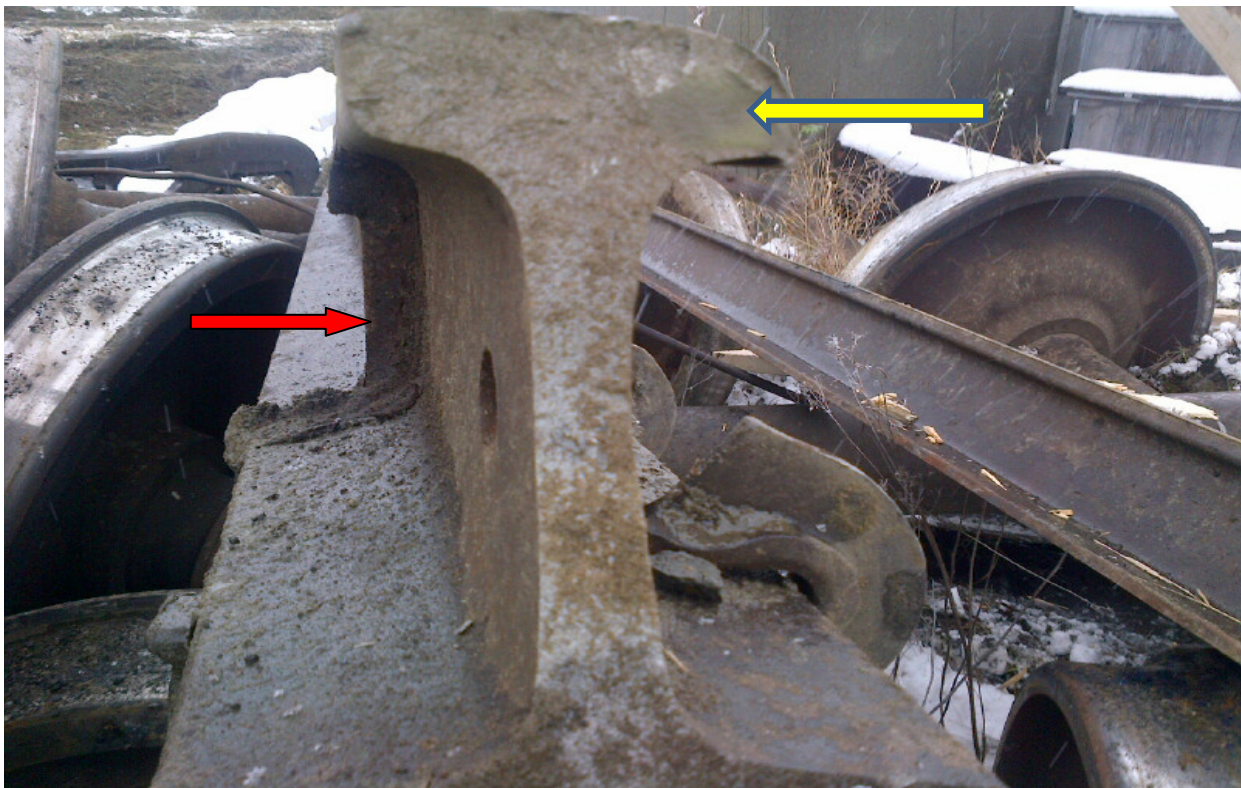
La voie d'évitement de Peers avait été soumise à un contrôle de détection des défauts de rail le 26 août sans qu'aucun défaut ne soit détecté. Un examen du contrôle de SRS, effectué par le même opérateur avec la même voiture ayant servi au contrôle de la voie d'évitement de Gainford 2 jours plus tard, a révélé des indications de réponses aux essais par ultrasons et par induction près de la surface. L'opérateur a attribué ces réponses à de la fatigue superficielle dans la portion du centre ou du congé de roulement du champignon du rail. Il n'existait aucune indication de DFT sur l'enregistrement d'auscultation à affichage en mode B³¹.

Photo 10. Le défaut de fatigue transversal (DFT) au congé de roulement du rail haut de la voie d'évitement de Peers (extrémité est du rail de raccord [flèche jaune]) (à remarquer : l'emplacement de la soudure aluminothermique [flèche rouge])

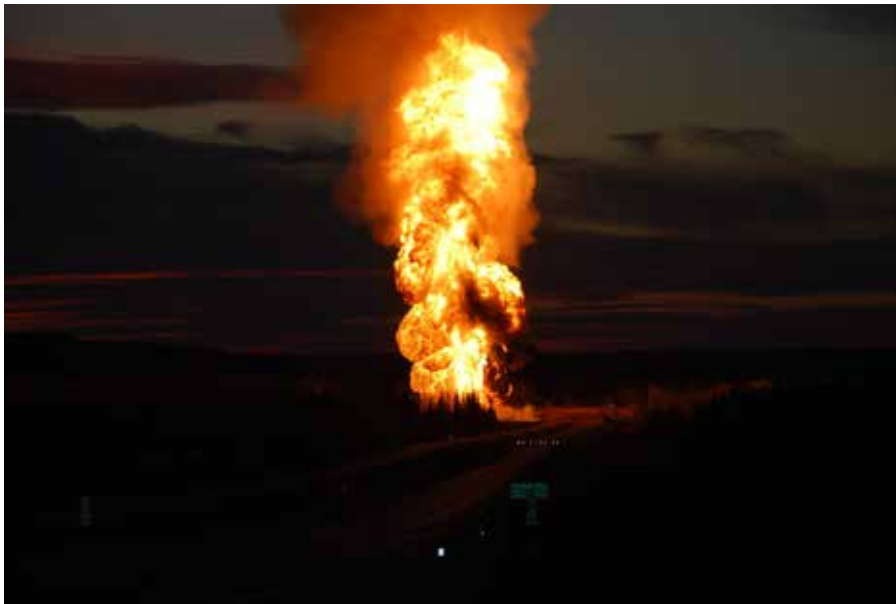
Photo 11. Opération initiale de neutralisation par combustion
