**RAPPORT D'ENQUÊTE FERROVIAIRE
R14D0011**

**ENTRE UN TRAIN DE TRIAGE
ET LE TRAIN DE MARCHANDISES Q12111-21
EXPLOITÉS PAR LE CANADIEN NATIONAL
POINT MILLIAIRE 3,5 DE LA SUBDIVISION DE MONTRÉAL
MONTRÉAL (QUÉBEC)
23 FÉVRIER 2014**

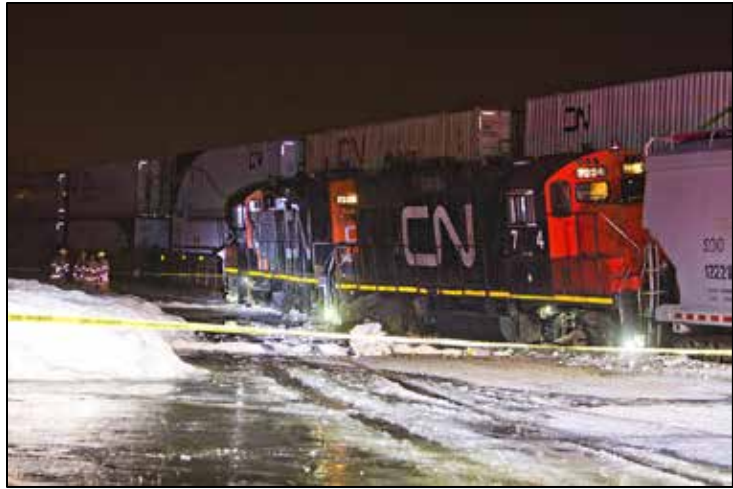
Dans les minutes suivantes, le train de triage a franchi le signal 506LC situé à 700 pieds à l'ouest de l'aiguillage 501 menant à la voie nord. Le Cdtr adjoint est revenu dans la locomotive de tête et a attiré l'attention du Cdtr à la collision imminente. Les freins d'urgence ont été serrés. Cependant, le train de triage n'a pu s'arrêter avant d'entrer en collision avec le train Q12111-21 (train 121), un train porte-conteneurs qui circulait vers l'ouest sur la voie nord (photo 1).

Photo 1. Lieu du déraillement (direction est) (Source : Félix O.J. Fournier)

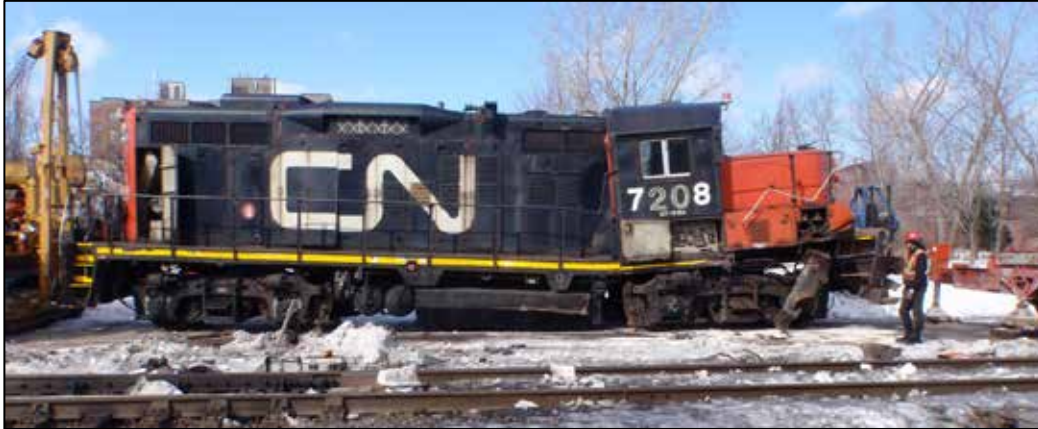
levait le devant de la locomotive CN 7208, son châssis s'est plié immédiatement derrière la cabine (photo 2). Ces dommages additionnels ont mené le CN à classer cette locomotive comme irréparable. On en a extirpé des pièces récupérables puis elle a été découpée sur place.

Photo 2. Locomotive CN 7208 après que son châssis s'est plié

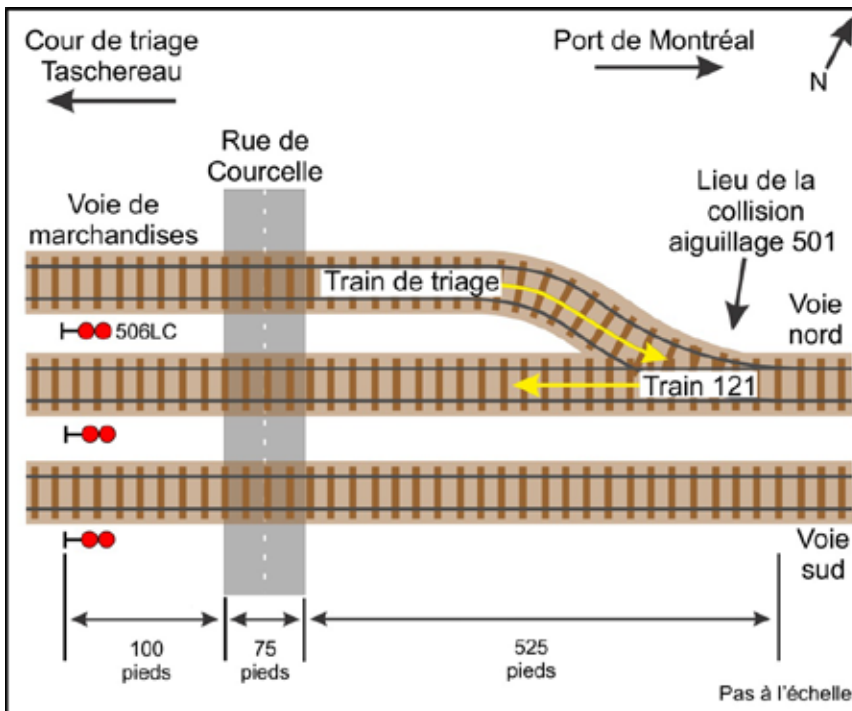
La jonction entre la voie de marchandises et la voie nord est située au branchement 501, qui est muni d'un aiguillage à double commande⁸ (figure 2). Cet endroit est sous le contrôle du CCF et les mouvements de train sont régis par les signaux. Les mouvements vers l'est sur la voie de marchandises et qui approchent de l'aiguillage 501 rencontrent le signal d'approche 38E et le signal 506LC. Le signal 506LC est situé à 700 pieds à l'ouest de l'aiguillage 501 alors que le signal 38E se trouve à environ 6500 pieds plus à l'ouest. La distance de visibilité du signal 38E est de 3600 pieds, alors que celle du signal 506LC est de 1500 pieds.

Figure 2. Lieu de la collision
