**RAPPORT D'ENQUÊTE FERROVIAIRE
R14Q0047**

COLLISION À UN PASSAGE À NIVEAU

**UN VÉHICULE ET
VIA RAIL CANADA INC.
TRAIN DE VOYAGEURS P60321-05
POINT MILLIAIRE 120,18, SUBDIVISION DE ST-MAURICE
PARENT (QUÉBEC)
5 DÉCEMBRE 2014**

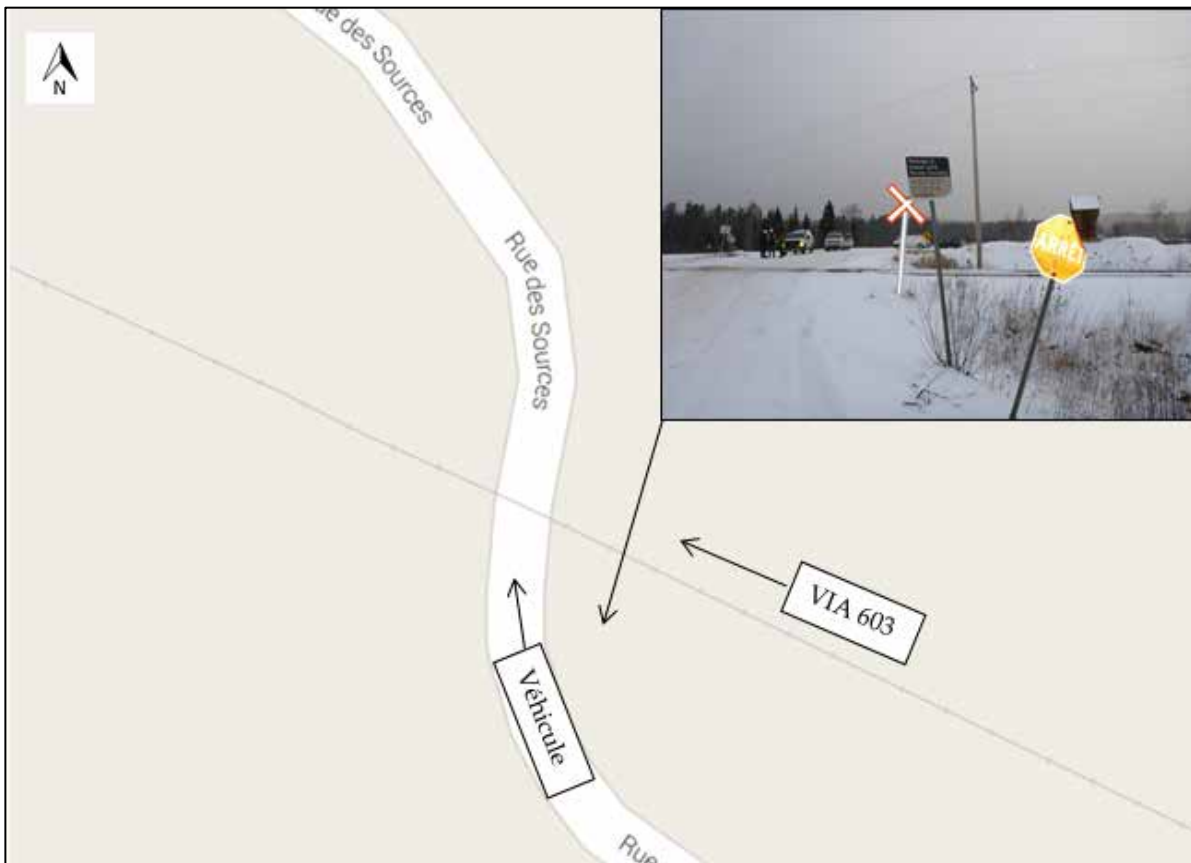
La croix de Saint-André et le panneau d'arrêt situés du côté sud de la voie ferrée commençaient à être visibles aux véhicules se dirigeant vers le nord à une distance d'environ 100 pieds³. Le panneau d'arrêt était courbé et penché et une des branches de la croix de Saint-André était dissimulée par le panneau de passage à niveau privé (Figure 2).

Figure 2. Trajectoire du véhicule par rapport au train au passage à niveau de la rue des Sources et disposition des panneaux indicateurs routiers

Les lignes de visibilité au panneau d'arrêt à l'approche sud du passage à niveau étaient d'environ 950 pieds étant donné la présence d'une courbe vers la gauche, de wagons couverts stationnés à l'usine Kruger et d'un amoncellement de copeaux de bois couverts de neige. Des lampadaires à l'extérieur de l'usine Kruger et dans le stationnement de l'usine étaient allumés.

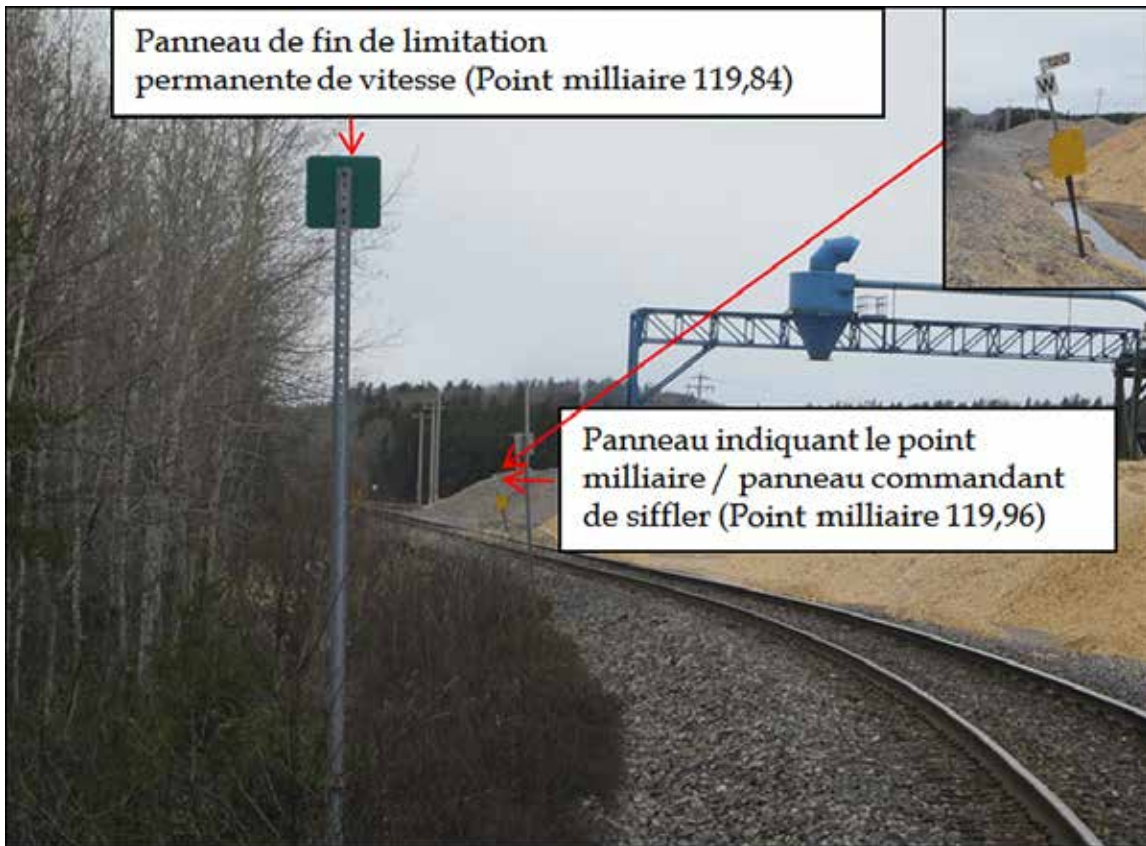
Dans l'accident à l'étude, le panneau indiquant la fin de la limitation permanente de vitesse (carré vert) se trouvait au point milliaire 119,84 et le panneau commandant de siffler combiné à l'indication du point milliaire 120 était positionné au point milliaire 119,96. L'indication du point milliaire 120 était quelque peu pliée et en angle (Photo 1).

Photo 1. Panneau de fin de limitation permanente de vitesse par rapport au panneau commandant de siffler, vue en direction ouest (Source : VIA)

Étant donné que l'indication du point milliaire et le panneau de fin de limitation de vitesse auraient dû être situés au point milliaire 120 et que le panneau commandant de siffler aurait dû être situé au point milliaire 119,93, le mauvais emplacement de ces panneaux a été une source de confusion parmi les membres de l'équipe au sujet de l'exploitation du train. En raison de cette confusion, le train roulait à 37,1 mi/h lorsque sa queue a atteint la fin de la limitation de vitesse de 10 mi/h. Pour s'assurer que l'exploitation des trains se fasse en toute sécurité, les panneaux ferroviaires devraient être correctement situés et visibles de façon à ce qu'ils soient bien identifiés. Des panneaux ferroviaires qui ne peuvent être correctement identifiés ou qui sont situés au mauvais endroit peuvent entraîner de la confusion parmi les membres de l'équipe de train ou un manque d'uniformité dans l'application des règles, ou les deux, ce qui augmente les risques d'exploitation, surtout dans les environs des passages à niveau.

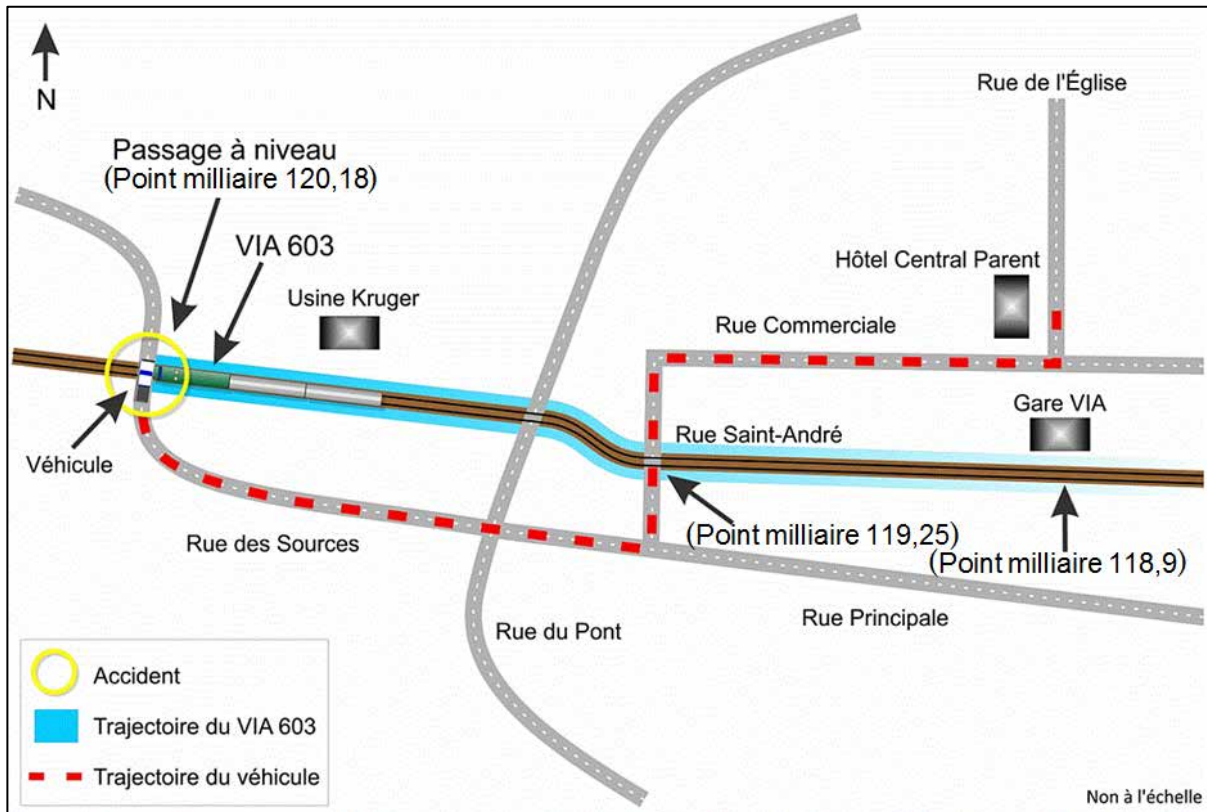
En quittant le restaurant, seule la conductrice a bouclé sa ceinture de sécurité. Le véhicule a traversé le passage à niveau de la rue Saint-André au point milliaire 119,25 et a poursuivi sa route vers l'ouest (Figure 3). À l'approche du passage à niveau de la rue des Sources, le véhicule a ralenti à une vitesse de 7 km/h. Le passager avant aurait regardé vers l'est (à droite) et aurait ensuite dit à la conductrice qu'elle avait le temps de passer. Le véhicule a accéléré et a atteint une vitesse de 14 km/h au moment de la collision. Les fenêtres du véhicule étaient fermées et le chauffage ainsi que la radio étaient en marche. La conductrice avait utilisé ce passage à niveau à environ 4 reprises auparavant et ne l'avait pas franchi depuis environ 1 an.

Figure 3. Trajectoire du VIA 603 et du véhicule
