**RAPPORT D'ENQUÊTE FERROVIAIRE
R14T0180**

DÉRAILLEMENT EN VOIE PRINCIPALE ET COLLISION

**CANADIEN NATIONAL
TRAIN DE MARCHANDISES M36831-01 ET
VIA RAIL CANADA INC.
TRAIN DE VOYAGEURS N° 47
POINT MILLIAIRE 153,92, SUBDIVISION DE KINGSTON
GANANOQUE (ONTARIO)
1^{ER} AOÛT 2014**

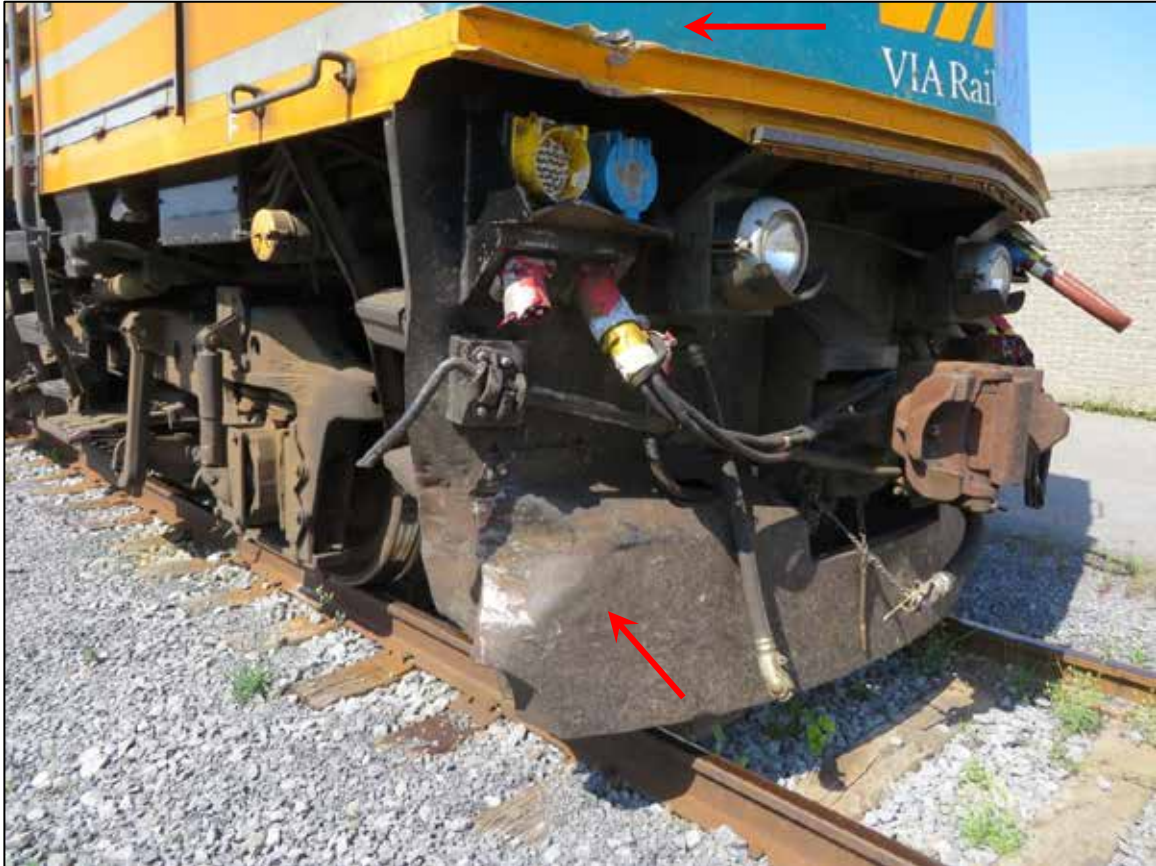
Le VIA 47 s'était immobilisé avec sa partie avant située aux environs du point milliaire 151,13. Le côté nord de la locomotive de VIA (photo 1) et des 5 voitures-coachs était endommagé. Le réservoir de carburant de la locomotive de VIA était perforé jusqu'à environ la mi-hauteur de son coin avant et avait déversé quelque 1000 litres de carburant diesel.

Photo 1. Locomotive VIA 6424 montrant des dommages d'impact (flèches rouges)

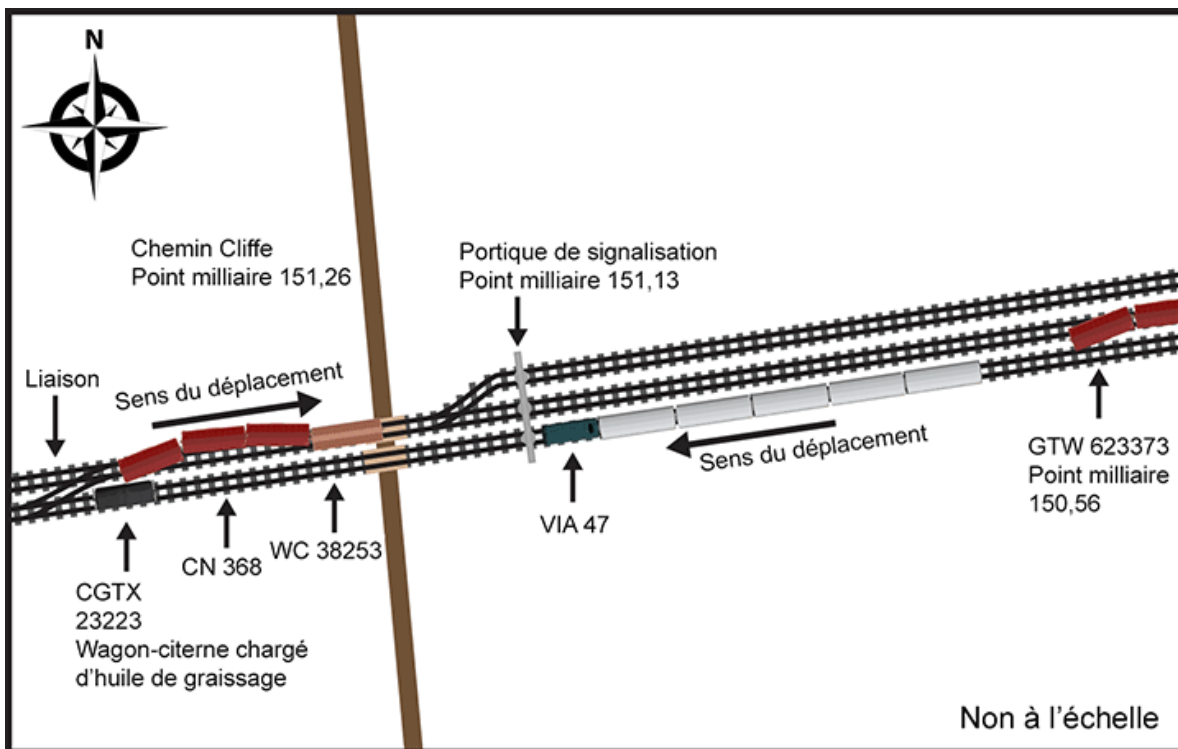
Figure 2. Diagramme du site du déraillement

Un examen sur les lieux du matériel roulant du CN 368 (figure 2) a révélé ce qui suit :

- Le 6^e wagon depuis la queue du train (le GTW 623373), toujours attelé au CN 368, s'était immobilisé au point milliaire 150,96 environ; son bogie avant (bout B) n'avait pas déraillé.
- Toutes les roues du bogie arrière (bout A) avaient déraillé au sud, obstruant la voie principale sud. La table de roulement des roues du bout A présentait des dommages importants correspondant à des dommages par déraillement subis en roulant sur le ballast de la plate-forme de la voie. Le haut de la paroi au bout A et le côté sud de la caisse du wagon affichaient des dommages d'impact.
- Des marques de frottement étaient visibles sur les glissoirs de caisse du wagon, qui normalement touchent aux glissoirs à contact permanent (CCSB - de l'anglais « constant contact side bearing »).

- Les 5 wagons en queue s'étaient séparés du CN 368 et immobilisés en position debout, sur le passage à niveau et tout de suite à l'ouest du chemin Cliffe, au point milliaire 151,26.

- Le bogie avant du 5^e wagon depuis la queue (le WC 38253), un wagon plat à poutre centrale, s'était arrêté sur la voie nord, côté ouest du passage à niveau. Les 8 roues de ce wagon étaient demeurées sur les rails, mais présentaient des dommages modérés correspondant à des dommages par déraillement subis en roulant sur le ballast de la plate-forme de la voie.

- Les roues du bogie avant du 4^e wagon depuis la queue (le CN 598296), un wagon couvert vide, n'avaient pas déraillé, mais leurs tables de roulement présentaient de légers dommages; le bogie arrière avait déraillé sur le côté nord.

- Les 3^e et 2^e wagons depuis la queue (des wagons couverts vides) avaient déraillé et penchaient vers le nord.
- Le wagon de queue (le CGTX 23223), un wagon-citerne de catégorie 111 chargé d'huile de graissage, un produit non réglementé, (c.-à-d. non classé comme marchandise dangereuse) s'est immobilisé debout sur la voie sud avec toutes ses roues déraillées aux environs du point milliaire 151,30.

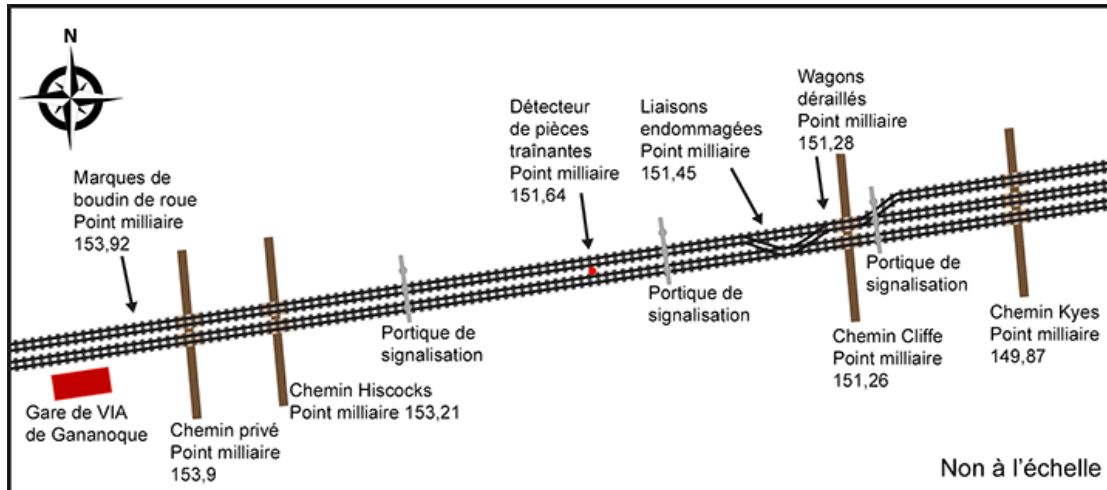
Figure 3. Schéma de la zone

Les premières marques de déraillement sur la voie principale nord se trouvaient approximativement au point milliaire 153,92 (figure 3). La surface de roulement sur le champignon du rail sud, côté intérieur de la voie, présentait des marques de boudin de roue. Les marques se continuaient vers l'est et l'extérieur de la voie le long de la surface de roulement sur une distance d'environ 32 pieds. De là, les marques tombaient sur le côté extérieur de la voie et continuaient vers l'est sur une distance d'environ 60 pieds sur le patin du rail, les selles et les traverses, avant de faire contact avec les planches du passage à niveau privé au point milliaire 153,9. Des marques de boudin de roue correspondantes étaient présentes aussi sur les traverses entre les rails. Les dommages à la voie se continuaient vers l'est par intermittence au-delà du passage à niveau privé jusqu'à la liaison en voie principale au point milliaire 151,45.

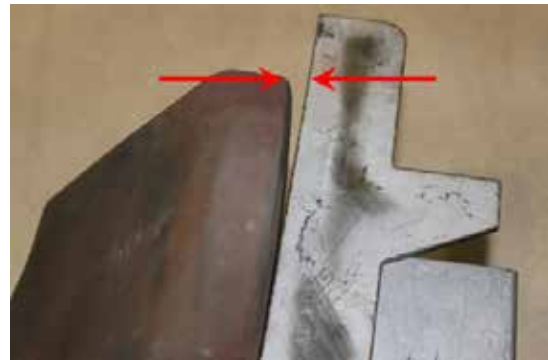
- À cause de leur usure, les 2 patins stabilisateurs moulés avaient pris une forme convexe, tandis que les surfaces de contact correspondantes des plaques d'usure sur les colonnes du longeron avaient revêtu une forme concave. Cette usure suggère que le bogie présentait une résistance réduite au gauchissement (photo 3).
- L'élément en élastomère du CCSB du côté gauche au bout B (BL) était déformé en permanence et avait probablement dépassé sa durée de service. L'indicateur de plage de hauteur n'était pas visible (photo 4).
- Pour l'élément en élastomère du côté droit au bout B (BR), l'indicateur de plage de hauteur était visible (photo 5).

Photo 3. Patin stabilisateur représentatif montrant l'étendue de l'usure (les flèches pointent vers l'intervalle entre la surface de contact et une règle droite)

L'examen a conclu que la perte d'amortissement et l'usure des patins stabilisateurs sont des indicateurs d'un bogie qui a perdu de sa rigidité et avait sans doute tendance à un galop excessif.

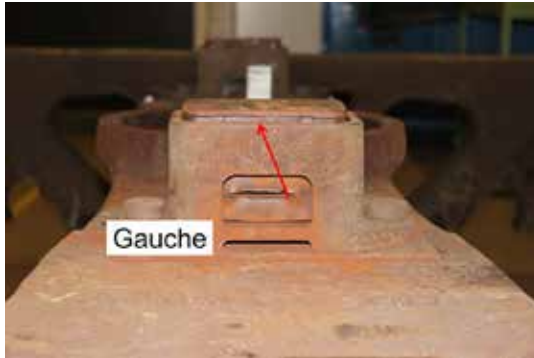
Photo 4. Glissoir à contact permanent du côté gauche au bout B (BL), dans sa cage. L'indicateur de plage de hauteur n'est pas visible (flèche).

Le CCSB gauche au bout B (BL) du GTW 623373 avait dépassé sa limite critique, ce qui indique qu'il avait perdu sa précharge et ne fournissait plus d'amortissement efficace. L'état d'usure des patins stabilisateurs du bogie avant au bout B indiquait une réduction encore plus grande de la résistance du bogie au gauchissement. Comme les deux bogies avaient été installés à l'état neuf en 1994 et étaient soumis aux mêmes conditions d'exploitation en service, il est probable que les conditions observées sur le bogie avant au bout B étaient également présentes dans le déraillement du bogie arrière au bout A. Le bogie du bout A du GTW 623373, un wagon plat à poutre centrale vide, a été le premier à dérailler par suite d'un galop excessif. Compte tenu des circonstances, il est fort probable que le galop de bogie excessif sur le wagon GTW 623373 ait été influencé par le type de wagon, la vitesse du train et l'état d'usure du bogie au bout A, ce qui réduisait encore davantage la résistance au gauchissement dans un type de bogie connu pour être sujet à un galop excessif.

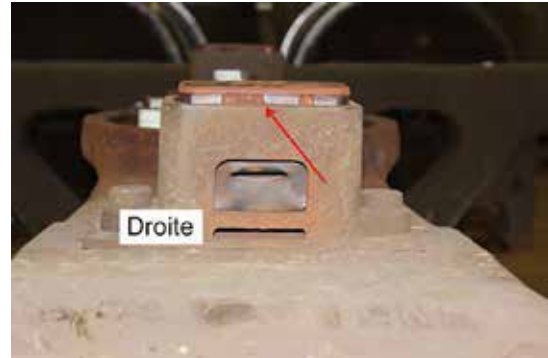
Photo 5. Glissoir à contact permanent du côté droit au bout B (BR), dans sa cage. L'indicateur de plage de hauteur est visible (flèche).

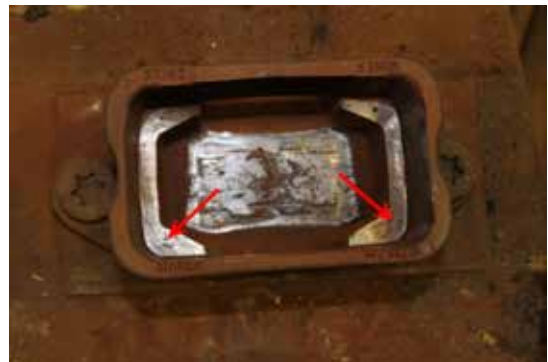
- L'usure observée sur les CCSB, leurs cages et les glissoirs de caisse correspondants était compatible avec l'usure constatée sur les bogies munis de CCSB qui ont perdu leurs caractéristiques d'amortissement. En particulier, les projections dans la cage du CCSB étaient polies, une indication que le glissoir s'était affaissé (photo 6).
- La hauteur des glissoirs de traverse danseuse sur les bogies à l'étude a été mesurée entre la semelle et la plaque de contact du glissoir. Les hauteurs mesurées sur les glissoirs gauche et droit étaient de $4 \frac{5}{8}$ pouces et de 5 pouces respectivement, pour une valeur totale de $9 \frac{5}{8}$ pouces, soit $\frac{1}{8}$ pouce sous la limite critique de l'AAR.

Photo 6. Cage du glissoir à contact permanent du côté gauche. Les flèches pointent vers les zones usées où la partie métallique du CCSB a fait contact avec la cage.
