**RAPPORT D'ENQUÊTE FERROVIAIRE  
R14W0041**

**DÉRAILLEMENT EN VOIE PRINCIPALE  
CHEMIN DE FER CANADIEN PACIFIQUE  
TRAIN DE MARCHANDISES 490-15  
KEYES (MANITOBA)  
15 FÉVRIER 2014**

Chemin de fer Canadien Pacifique

Keyes (Manitoba)

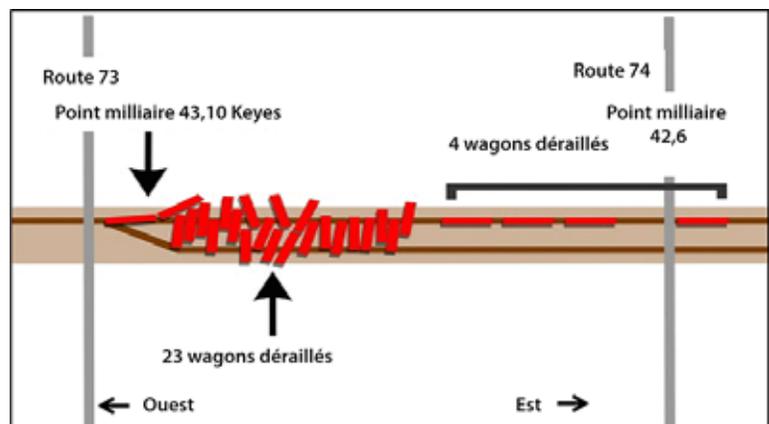
Figure 2. Plan du lieu

Un examen des lieux a révélé que 27 wagons – du 16<sup>e</sup> wagon jusqu'au 42<sup>e</sup> inclusivement, depuis la tête du train – avaient déraillé. Les wagons déraillés se sont immobilisés en diverses positions, bloquant la voie principale et la voie d'évitement entre les points milliaires 42,6 et 43,10 (figure 2).

Quelque 1443 pieds de la voie principale et 292 pieds de la voie d'évitement adjacente étaient endommagés. Aucune marque n'a été observée sur l'infrastructure de la voie menant à la zone du déraillement. Lors de l'examen de la tête du train 490 et du matériel déraillé, aucun défaut mécanique important préexistant n'a été constaté sur le matériel.

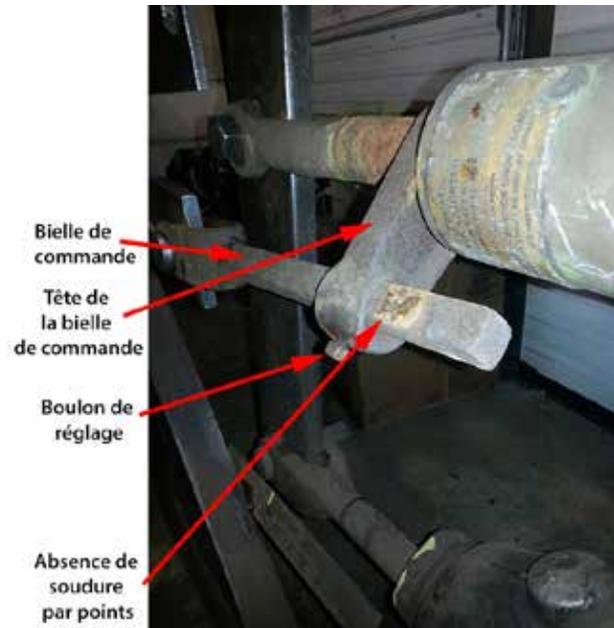
Photo 1. Régleur de timonerie sur banc d'essai

Chez Red River Air Brake, le régleur de timonerie pour le wagon MOCX 482212 a été testé sur un banc d'essai SA-01 (photo 1). Le régleur de timonerie a réussi la partie « rattrapage de jeu » des épreuves, mais échoué celle qui consistait à donner du jeu.

Au cours du démontage du régleur de timonerie, il a été constaté que le robinet d'isolement, 4 joints d'étanchéité statiques de réservoir et ceux de la conduite dérivée présentaient des fuites dues à l'usure normale. Une défaillance du régleur de timonerie peut causer une surtension de la timonerie de frein. Une telle condition peut provoquer un blocage des roues et, par suite, des méplats sur leur table de roulement qui engendrent ultimement des impacts élevés de roues sur le rail.

On a également remarqué que la bielle de commande sur le régleur de timonerie n'avait pas été soudée par points sur la tête de la bielle, comme c'est exigé, ce qui pouvait permettre à celle-ci de se déplacer hors de sa position initiale de réglage et, ainsi, nuire à sa performance.

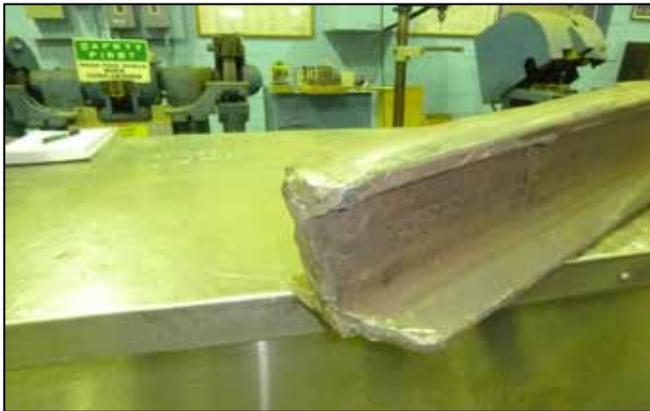
L'extrémité ouest du rail présentait une surface de rupture aux caractéristiques typiques d'une rupture par fragilisation. La surface de rupture affichait un martèlement violent, compatible avec un rail qui s'était cassé, mais était demeuré en place pendant un certain temps et avait été endommagé par de multiples impacts de roues (photo 2).

**Photo 2. Surface de fracture avec écrasement d'about de rail indiquant la position de la traverse**

Dans le présent événement, le rail avait subi une rupture par fragilisation catastrophique, ce qui est compatible avec un seul événement, telle une charge d'impact élevée. Aucun défaut mécanique n'a été constaté sur le train 490 ni aucun impact de roue important enregistré pour le train 119. Cependant, 6 impacts de roue provenant du wagon MOCX 482212 à bord du train 298 avaient été enregistrés avec des valeurs dépassant les critères de retrait associés aux données des DDR du CFCP. Une de ces charges d'impact élevées a probablement

provoqué la rupture du rail. Cette rupture s'est produite sur le bord d'une traverse, ce qui a laissé le rail brisé en partie supporté et difficile à détecter visuellement; cette situation a facilité le passage du train 119 vers l'ouest. Cependant, le train 490, qui était le second train vers l'est à franchir la zone, a déraillé en roulant sur le rail brisé nord, qui s'est probablement rompu sous le passage du train 298 environ 6 heures plus tôt.

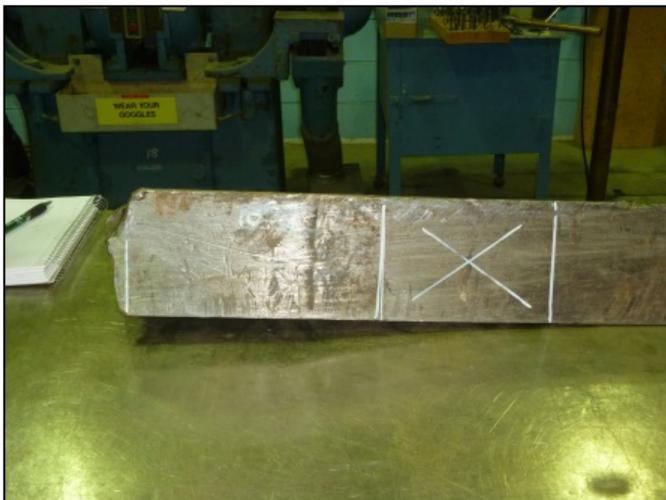
Un examen du dessous du patin du rail a révélé les emplacements de traverse (photo 3). Il semble qu'une seule traverse supportait étroitement le rail brisé avant le déraillement. Il n'y avait aucun signe de matériau nuisible ni de défaut de métallurgie ou de fabrication dans le rail.

**Photo 3. Patin du rail**

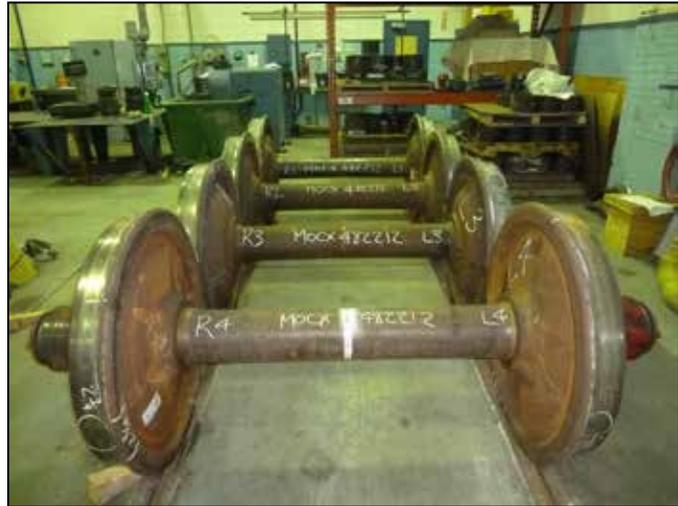
Toutes les roues arboraient, par intermittence, de nombreuses écailles et exfoliations non critiques ainsi que de légères accumulations de métal sur leur table de roulement. La table de roulement des roues présentait sur toute la circonférence de nombreux méplats allant de 1 po à 3,5 pouces de longueur (photo 4).

- La roue L1 présentait un méplat critique de 2,25 pouces de longueur. La roue correspondante R1 avait 5 méplats critiques de 2,0 à 2,25 pouces de longueur;
- La roue L2 montrait 2 méplats contigus (2,5 et 3,5 pouces) qui se combinaient pour former un méplat de 6 pouces de longueur à la surface de la table de roulement (photo 5). La roue correspondante R2 avait un méplat de 2 pouces de longueur et un autre, critique, de 3,5 pouces de longueur;
- Les roues L3 et R3 présentaient un certain nombre de méplats de 1,25 à 1,75 pouce de longueur sur toute la circonférence de la table de roulement. Aucun de ces méplats n'était critique;
- La roue L4 présentait un méplat critique de 2,75 pouces de longueur. La roue correspondante R4 avait deux méplats critiques de 2,75 pouces de longueur.

Photo 4. Essieux montés du MOCX 482212

Sur le wagon MOCX 482212, les roues L3 et R3 présentaient un certain nombre de méplats de 1,25 à 1,75 pouce de longueur sur toute la circonférence de leur table de roulement. Bien que le CFCP ait eu la précaution de retirer l'essieu monté du service, un tel retrait n'était pas nécessaire aux termes du *Règlement concernant l'inspection et la sécurité des wagons de marchandises* approuvé par TC, ni en vertu des limites indiquées à la règle 41 de l'AAR. Cet essieu monté aurait pu rester en service, quoique dans un état dégradé. Si les critères de retrait des roues ne tiennent pas compte des roues qui présentent de multiples méplats s'étendant sur toute la circonférence de la table de roulement, ces roues potentiellement

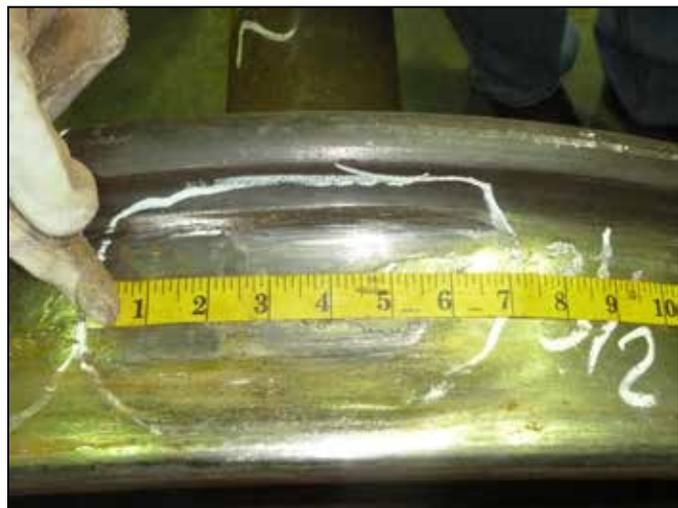
Photo 5. Table de roulement de la roue L2

Un examen des essieux montés du wagon MOCX 482212 a déterminé que la table de roulement de toutes les roues présentait de nombreux méplats de 1 à 3,5 pouces de longueur sur toute la circonférence. La table de roulement de la roue L2 était celle dont l'état était le plus considérable, en raison de ses 2 méplats critiques contigus (2,5 et 3,5 pouces de longueur) qui se combinaient pour former un méplat de 6 pouces de longueur à la surface de la table de roulement. Ce défaut de la table de roulement correspondait à l'impact de roue mesuré le plus élevé, soit 189,60 kips, enregistré à une vitesse de 34,59 mi/h. Cette valeur équivaut à un impact DDR calculé de 255,04 kips à 50 mi/h. Le rail a subi une rupture par fragilisation catastrophique qui résultait probablement d'une charge d'impact élevée exercée sur le rail par la roue L2 du wagon MOCX482212 du train 298; la table de roulement de cette roue présentait en effet un méplat critique de 6 pouces de longueur.

2. Le rail a subi une rupture par fragilisation catastrophique qui résultait probablement d'une charge d'impact élevée exercée sur le rail par la roue L2 du wagon MOCX 482212 du train de marchandises du CFCP 298-15; la table de roulement de cette roue présentait en effet un méplat critique de 6 pouces de longueur.
