**RAPPORT D'ENQUÊTE FERROVIAIRE
R14W0137**

DÉRAILLEMENT EN VOIE PRINCIPALE

**CANADIEN NATIONAL
TRAIN DE MARCHANDISES M34641-23
POINT MILLIAIRE 93,38, SUBDIVISION DE FORT FRANCES
FORT FRANCES (ONTARIO)
23 MAI 2014**

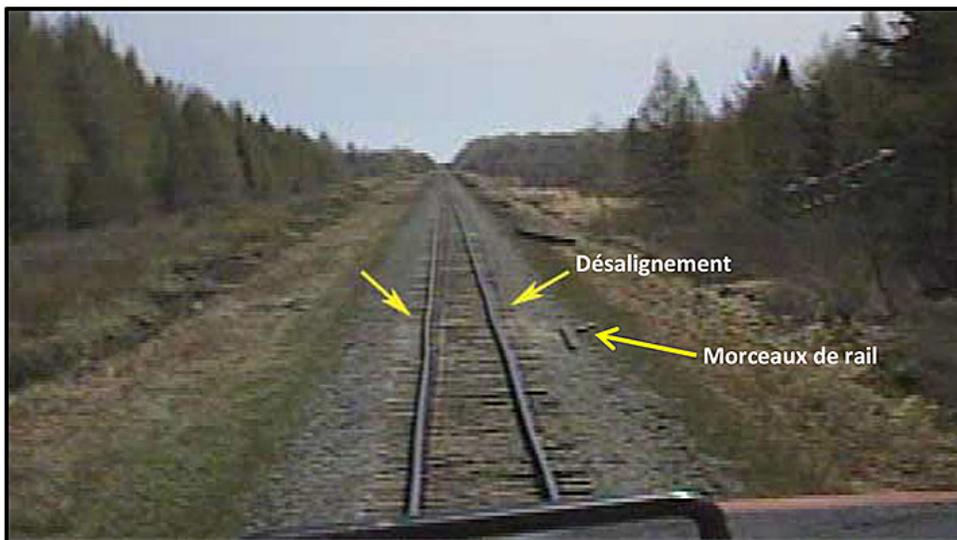
La caméra vidéo orientée vers l'avant de la locomotive de tête du train G840 a filmé un léger désalignement de la voie au point milliaire 93,38 (photo 1); à ce moment, le train circulait à 46 mi/h dans la pente descendante de 0,2 % entre les points milliaires 93,0 et 93,5, ses freins pneumatiques étaient desserrés et le levier du frein rhéostatique² était réglé au cran 2. La locomotive a été secouée latéralement en franchissant le désalignement de la voie.

Photo 1. Caméra vidéo orientée vers l'avant du train G840 à l'approche du point milliaire 93,38; vue vers l'est (source : Canadien National)

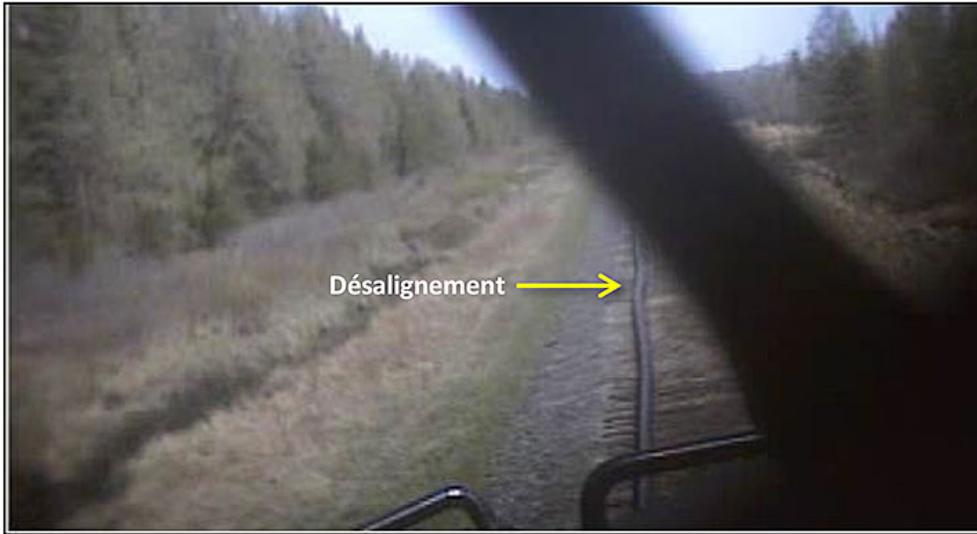
Photo 2. Caméra vidéo orientée vers l'avant du train M346 à l'approche du point milliaire 93,38, vue vers l'est (source : Canadien National)

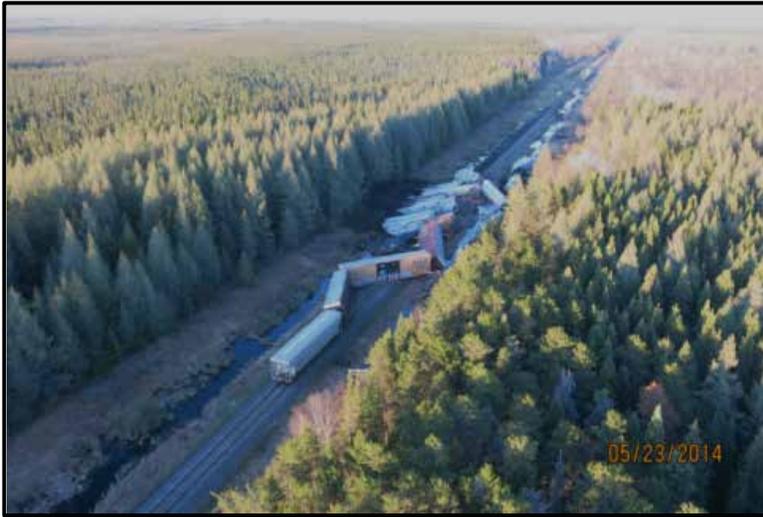
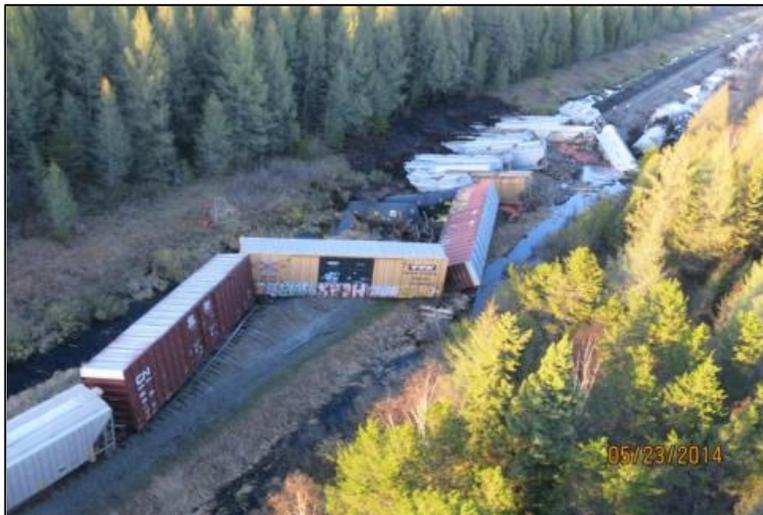
Pendant l'examen des lieux, on a constaté que les wagons 31 à 65 (à partir de la tête du train) avaient déraillé (photos 3 et 4).

Photo 3. Lieu du déraillement, vue vers l'est, dans le sens de la marche du train (source : Forest Helicopters Inc.)

Photo 4. Lieu du déraillement, vue vers l'est, dans le sens de la marche du train (source : Forest Helicopters Inc.)

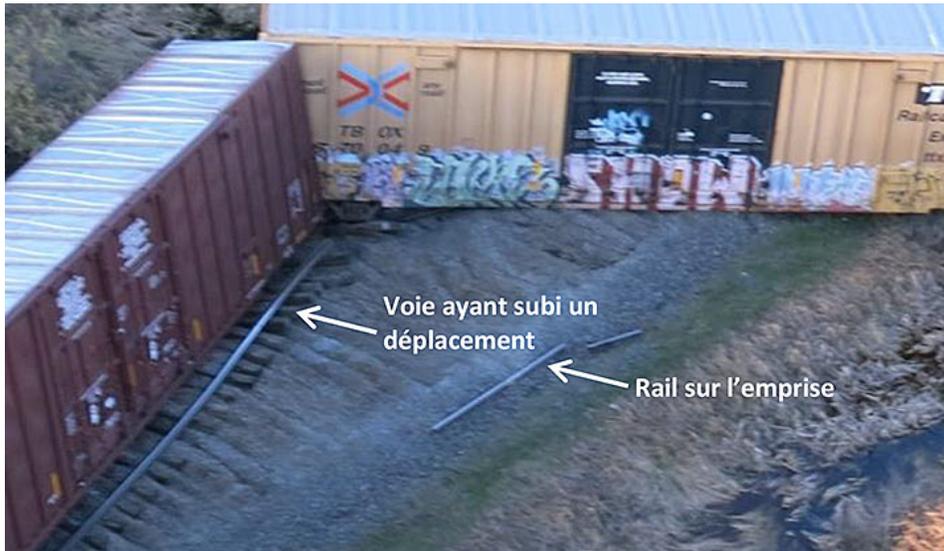
À partir de l'extrémité ouest du lieu du déraillement, la voie avait subi un déplacement vers le nord (photo 5). Le 65^e wagon s'est immobilisé sur ses roues le long de la structure de la voie et juste avant le déplacement de la voie; seul son bogie avant a déraillé. Les 64^e et 63^e wagons (à partir de la tête du train) se sont immobilisés sur leurs roues sur la partie de voie qui a subi un déplacement vers le nord. Il y avait 2 morceaux de rail sur l'épaulement de la voie à l'endroit où la voie a subi un déplacement.

Photo 5. Vue de l'extrémité ouest du lieu du déraillement montrant la voie déplacée et les 2 morceaux de rail sur l'emprise (source : Forest Helicopters Inc.)

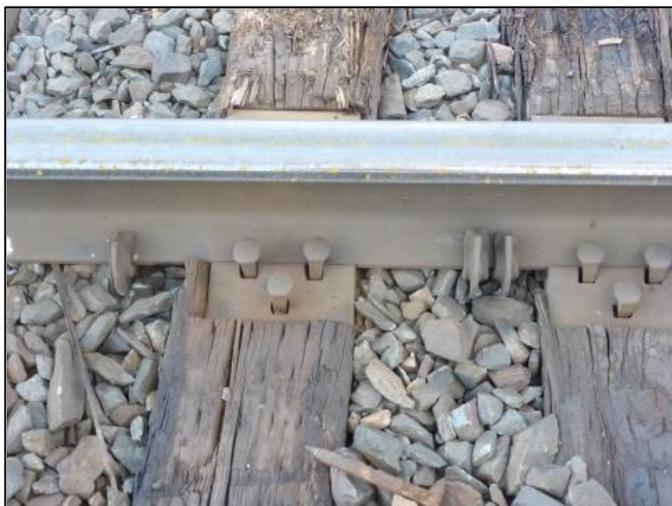
- De nombreux paquets de nouvelles traverses se trouvaient le long de l'emprise ferroviaire.
- À un certain nombre d'endroits, des anticheminants étaient desserrés ou manquants, ou se trouvaient au centre des cases entre les traverses (c.-à-d. qu'ils ne reposaient pas contre les traverses) (photo 6).

Photo 6. Anticheminants séparés des traverses

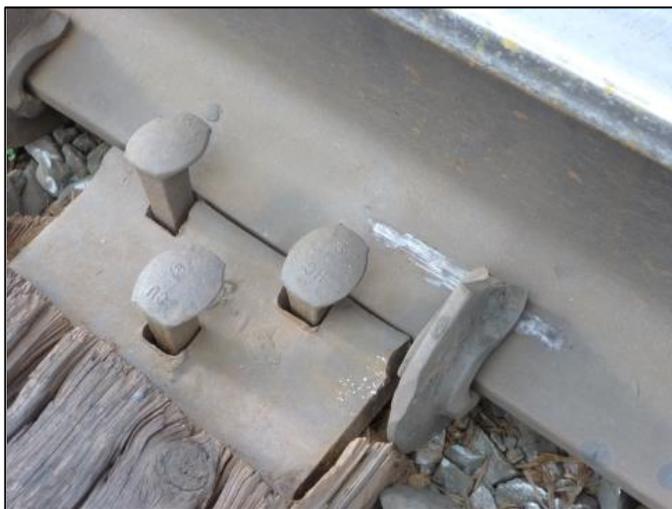
- Des crampons et des anticheminants avaient laissé des marques d'abrasion sur la base du rail, ce qui indiquait que le rail sud avait bougé (photo 7).

Photo 7. Marques d'abrasion laissées par un anticheminant sur la base du rail

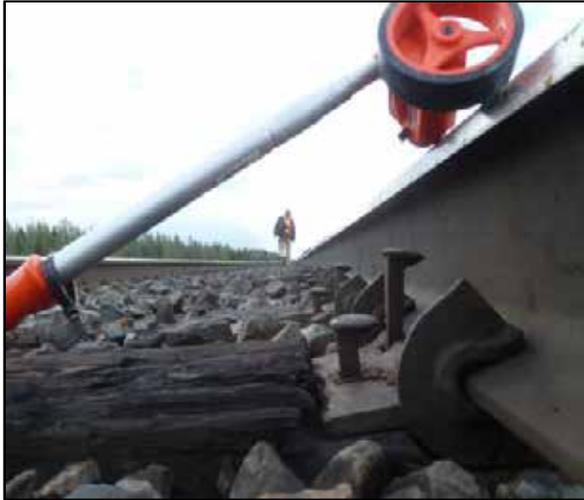
- À plusieurs endroits, les crampons de 3 ou 4 traverses consécutives étaient manquants ou saillants (photo 8), ou les traverses étaient mâchées par les crampons³ (photo 9).

Photo 8. Crampons saillants

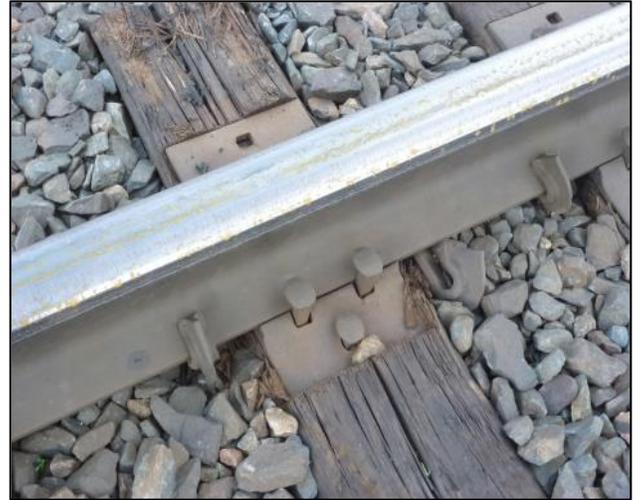
Photo 9. Traverse mâchée par les crampons

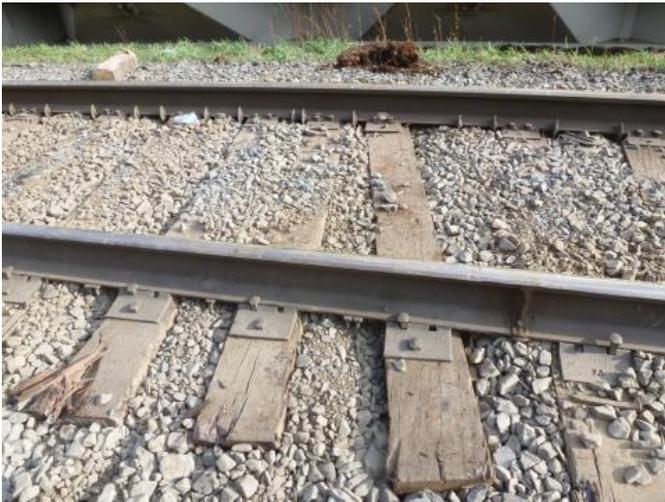
- De nombreuses traverses étaient fendues ou désaxées en raison du mouvement du rail (photo 10).

Photo 10. Traverses désaxées

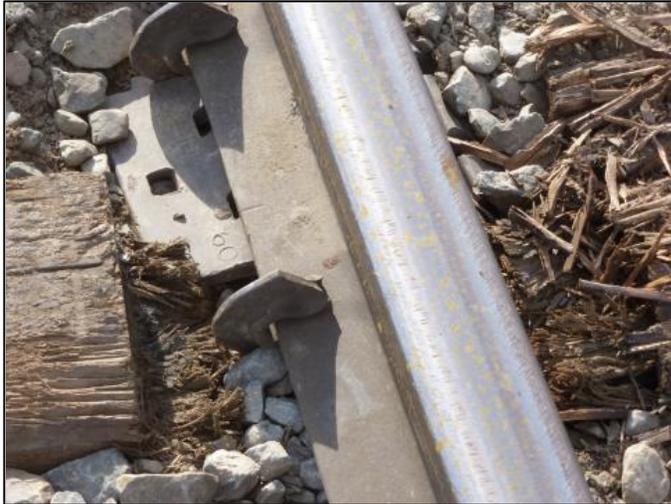
- De nombreuses traverses présentaient de la pourriture sèche et de la pourriture humide (photo 11).

Photo 11. Pourriture sèche

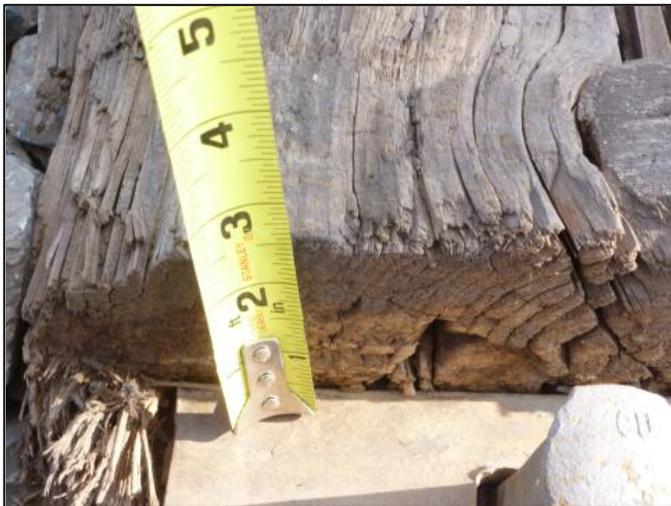
- De nombreuses traverses étaient entaillées par des selles à une profondeur d'entre $\frac{3}{4}$ pouce et $1\frac{1}{2}$ pouce (photo 12). Dans certains cas, la profondeur des entailles atteignait $2\frac{1}{2}$ pouces.

Photo 12. Traverse entaillée par une selle

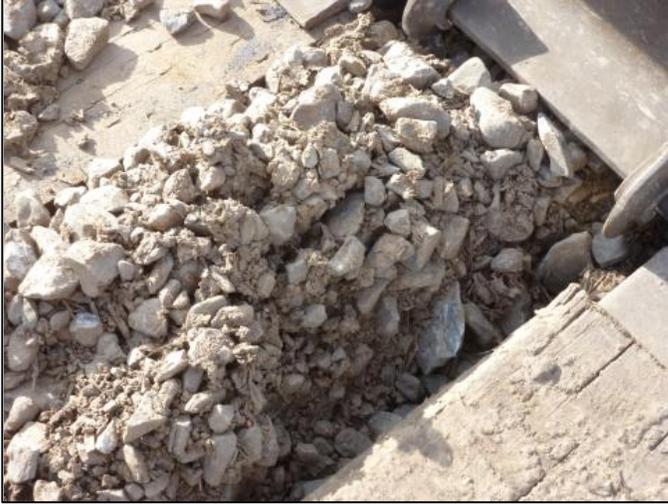
du ballast empirait progressivement, jusqu'à en devenir extrêmement pollué par de la boue et des particules fines (photo 13).

Photo 13. Ballast pollué refoulé par la traverse

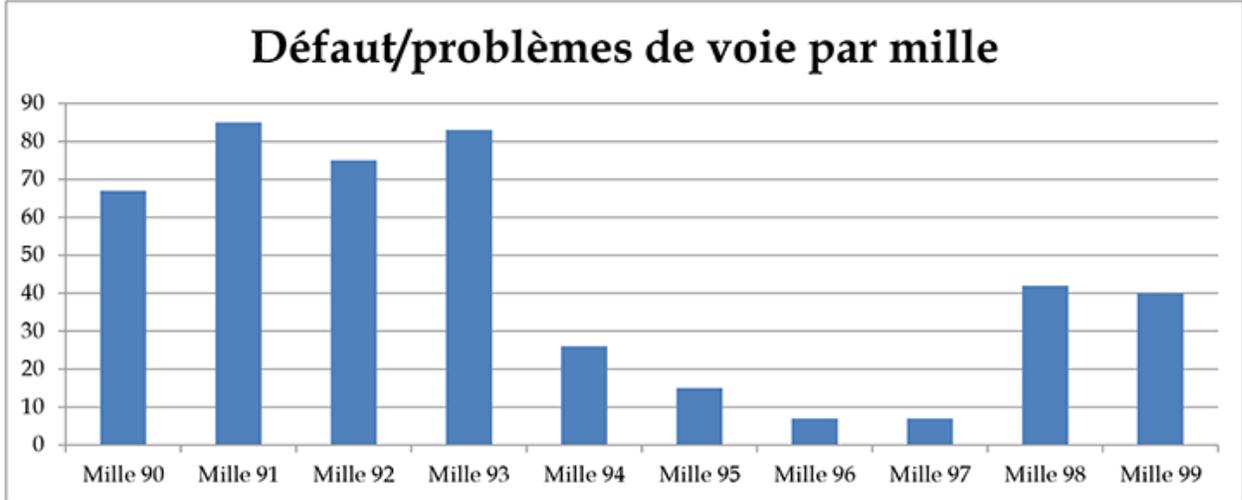
Figure 4. Défaits et problèmes de voie, de février 2012 à mai 2014

Entre février 2012 et mai 2014, les inspections effectuées (voiture de contrôle de l'état géométrique de la voie, auscultations par ultrasons, inspections visuelles et ad hoc) ont permis de déceler 427 défauts et problèmes de voie devant être surveillés entre les points milliaires 90,2 et 99,5 (figure 4). De ces 427 défauts et problèmes, 330 (77 %) se trouvaient sur le tronçon de voie entre les points milliaires 90,2 et 94,0. De ces 330 défauts et problèmes, 141 (43 %) étaient des problèmes d'inclinaison excessive ou de sous-écartement. Un grand nombre de ces défauts et problèmes de voie étaient récurrents. À titre d'exemple, seulement 26 de ceux-ci n'avaient pas déjà été détectés dans le cadre d'inspections antérieures (c.-à-d. qu'à l'exception de ces 26, ils avaient été cernés à plusieurs reprises). Des problèmes d'inclinaison excessive ou de sous-écartement peuvent indiquer une détérioration de l'état des traverses.
