## RAPPORT D'ENQUÊTE FERROVIAIRE R15D0118

### Déraillement en voie principale

VIA Rail Canada Inc.

Train de voyageurs n° 605

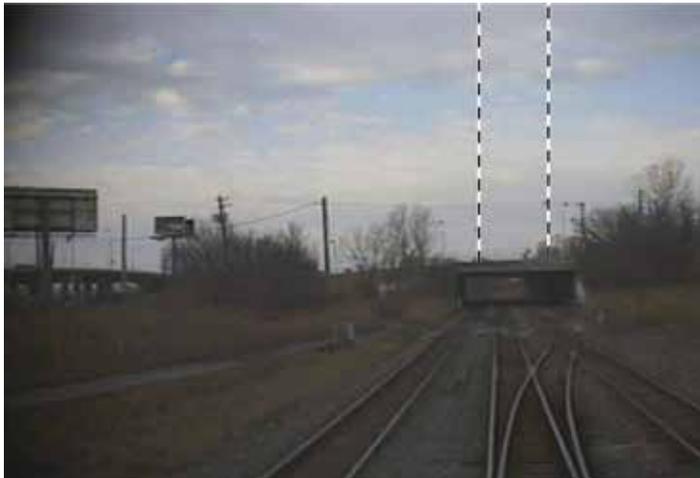
Alors que le train roulait à environ 60 mi/h<sup>2</sup> et qu'il se trouvait à environ 600 pieds de la liaison située au point milliaire 6,26 (liaison 75), l'équipe a constaté que les aiguillages étaient en position renversée et orientés vers la voie de marchandises. Les freins du train ont été serrés à fond. En négociant la liaison à une vitesse de 55 mi/h, le train a oscillé d'un côté à l'autre (photo 1, photo 2 et photo 3) puis s'est immobilisé sur la voie de marchandises, environ 1600 pieds après la liaison.

Photo 1. Vue à partir de la locomotive avant la liaison 75 (9 h 23 min 34 s)

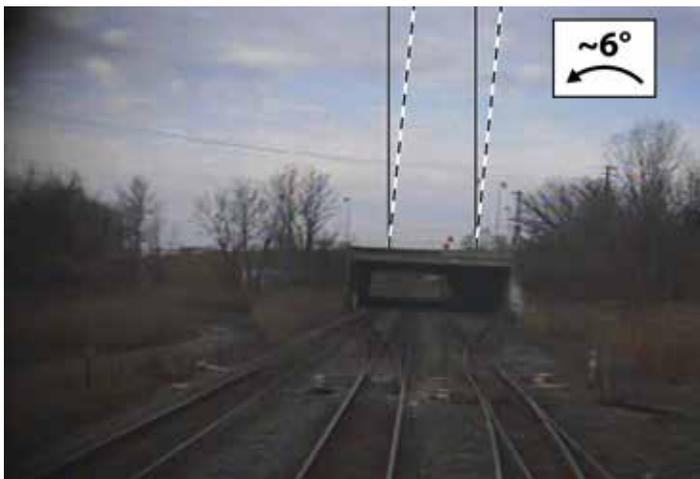
Photo 2. Vue à partir de la locomotive penchée vers la gauche (9 h 23 min 36 s)

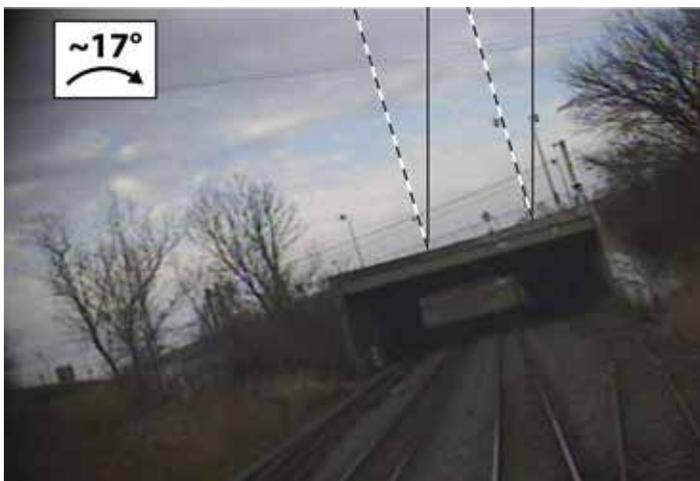
Photo 3. Vue à partir de la locomotive penchée vers la droite (9 h 23 min 38 s)

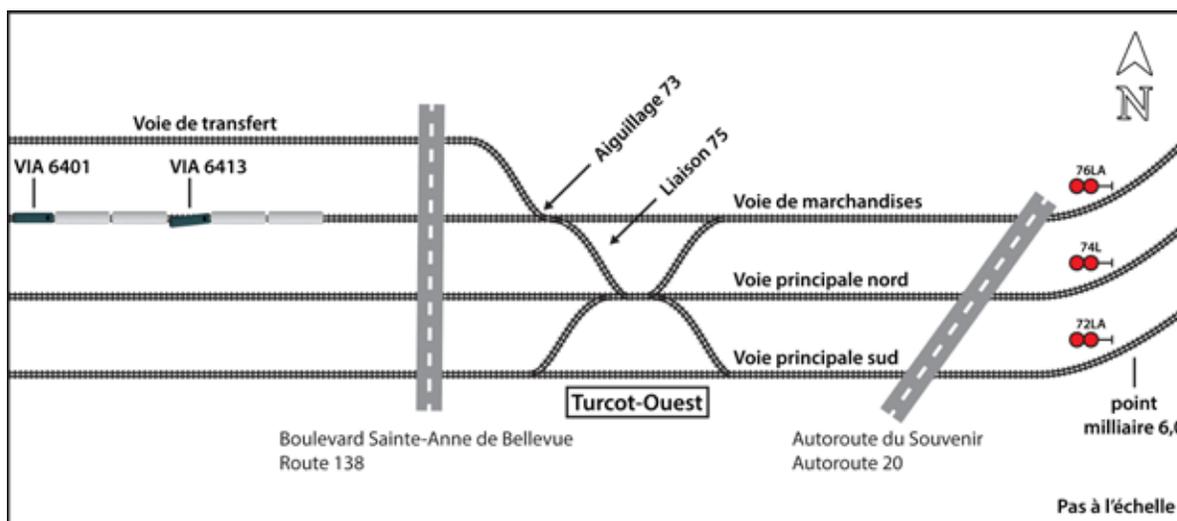
Figure 2. Lieu du déraillement

Le déraillement s'est produit à Turcot-Ouest, sur le tronçon de voie situé entre le viaduc de l'autoroute du Souvenir (autoroute 20) et le passage supérieur du boulevard Sainte-Anne-de-Bellevue (route 138). Cette zone est touchée par le projet de reconstruction de l'échangeur routier Turcot, qui prévoit le remplacement de plusieurs ponts d'étagement et le déplacement latéral des voies ferrées vers le nord. Il y a 4 voies ferrées signalisées : la voie principale sud, la voie principale nord, la voie de marchandises et la voie de transfert. Plusieurs liaisons permettent le passage des mouvements d'une voie à l'autre (figure 2).

Le train s'est immobilisé sur la voie de marchandises, à l'ouest du passage supérieur du boulevard Sainte-Anne-de-Bellevue, au droit du point milliaire 6,6. Le bogie menant de la deuxième locomotive (VIA 6413) a déraillé et s'est déplacé de 22 pouces du côté sud de la voie. La locomotive VIA 6413 a subi des dommages mineurs au chasse-pierres et au carter du moteur de traction du premier essieu. La première locomotive et les autres wagons sont restés sur les rails, attelés ensemble.

À partir du bogie déraillé de la locomotive VIA 6413, 2 sillons, l'un situé entre les rails et l'autre situé au sud de la voie, étaient visibles sur les traverses et le ballast. Ils s'étendaient vers l'est sur une distance d'environ 1600 pieds et s'arrêtaient à 50 pieds de la liaison 75. Sur cette distance, les traverses étaient entaillées. Des crampons, des selles de rails, des anticheminants et une éclisse étaient endommagés.

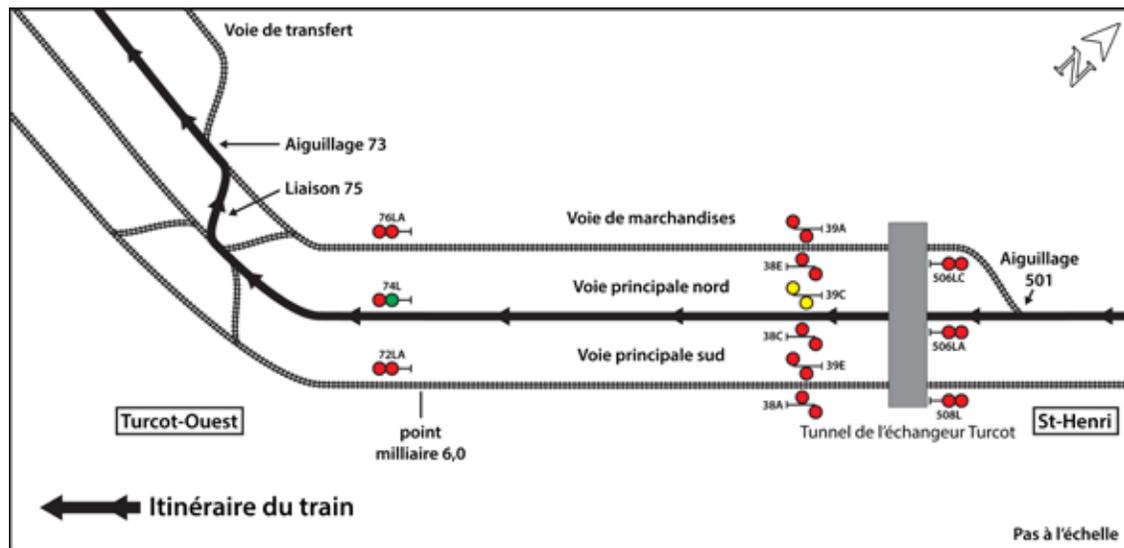
Figure 3. Itinéraire du train

L'itinéraire établi par le CCF pour le train de la gare Centrale à Turcot-Ouest a été enregistré dans le système de contrôle de la circulation ferroviaire. L'itinéraire ne montrait aucun mouvement incompatible. Il devait permettre au train de rouler sur la voie nord puis passer sur la liaison 75 pour accéder à la voie de marchandises. Le mouvement des trains à cet emplacement est régi par le signal avancé 39C et le signal contrôlé 74L (figure 3).

L'examen des enregistrements a permis de confirmer les indications de ces 2 signaux. À la sortie du tunnel de l'échangeur Turcot (point milliaire 4,23), le signal avancé 39C, situé 2500 pieds plus loin, était visible et indiquait « de vitesse normale à petite vitesse<sup>4</sup> ». Les membres de l'équipe ont identifié à haute voix le signal 39C et ont convenu qu'il affichait « de vitesse normale à petite vitesse ». Le signal 74L est devenu visible à une distance de 1600 pieds et indiquait « de petite vitesse à vitesse normale<sup>5</sup> ». Les membres de l'équipe n'ont pas annoncé ce signal à haute voix tel que l'exige la règle 34 du REF.
