RAPPORT D'ENQUÊTE FERROVIAIRE R16V0195

Employé blessé

BCR Properties Ltd.
Triage Roberts Bank
Point milliaire 16,8, subdivision de Port
Delta (Colombie-Britannique)
18 décembre 2016

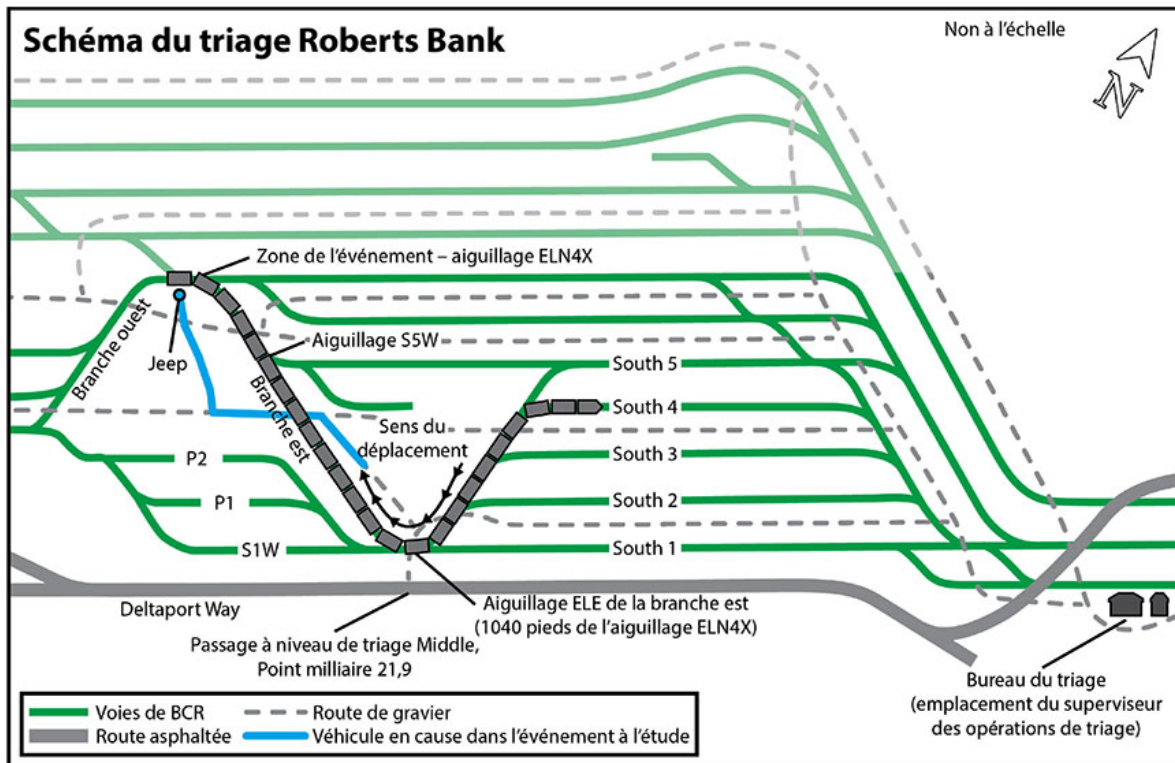
Figure 2. Plan du lieu

Vers 11 h 54, durant des manœuvres sur la voie P2, le chef de train a remarqué la présence de travailleurs de la voie dans les environs de l'aiguillage ELN4X, sur la voie de la branche est (figure 2).

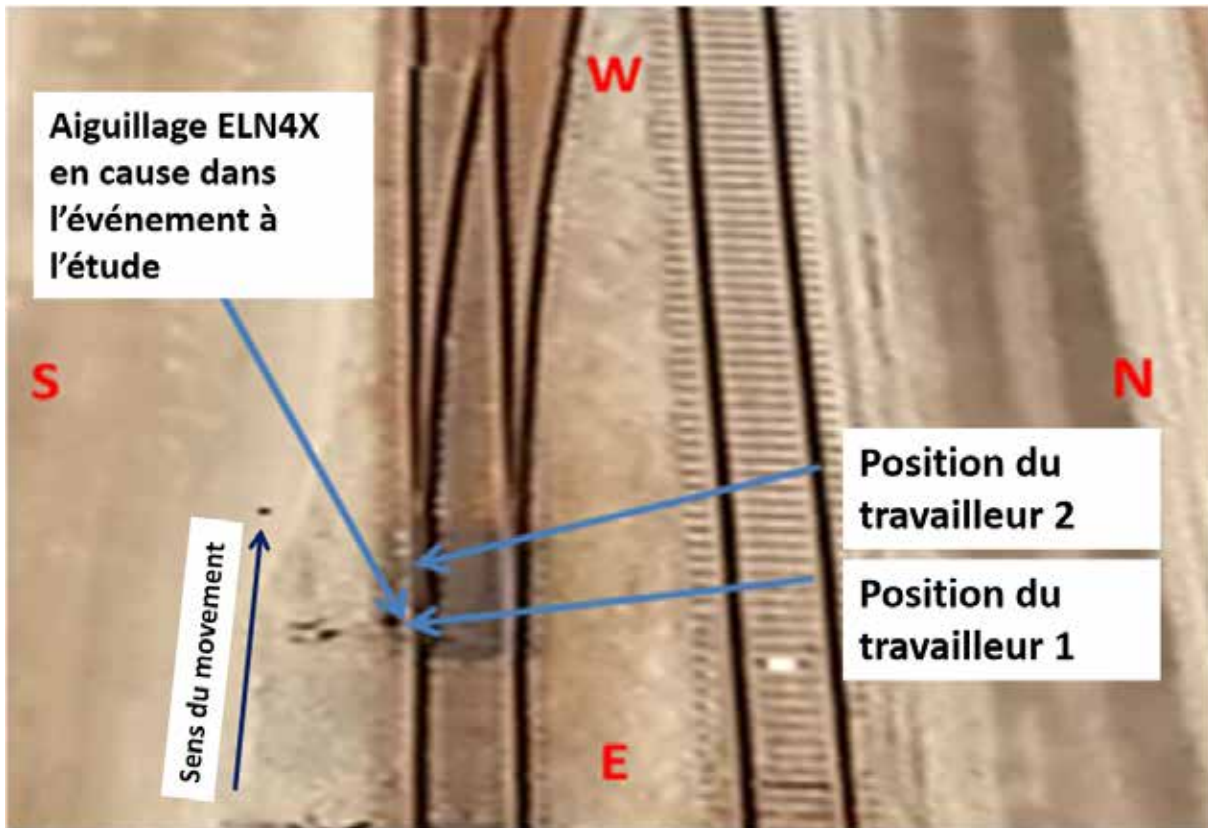
Figure 3. Position des travailleurs à l'aiguillage lors de l'événement à l'étude

Vers 11 h 59, le chef d'équipe est parti en pause-santé, et les 2 travailleurs de la voie ont commencé à déneiger l'aiguillage. L'un des travailleurs de la voie (travailleur 1) pelletait la neige sous la tige de réglage de l'aiguillage qui relie les pointes d'aiguille à l'appareil de manœuvre d'aiguillage. L'autre travailleur de la voie (travailleur 2) balayait la neige des pointes d'aiguille (figure 3).

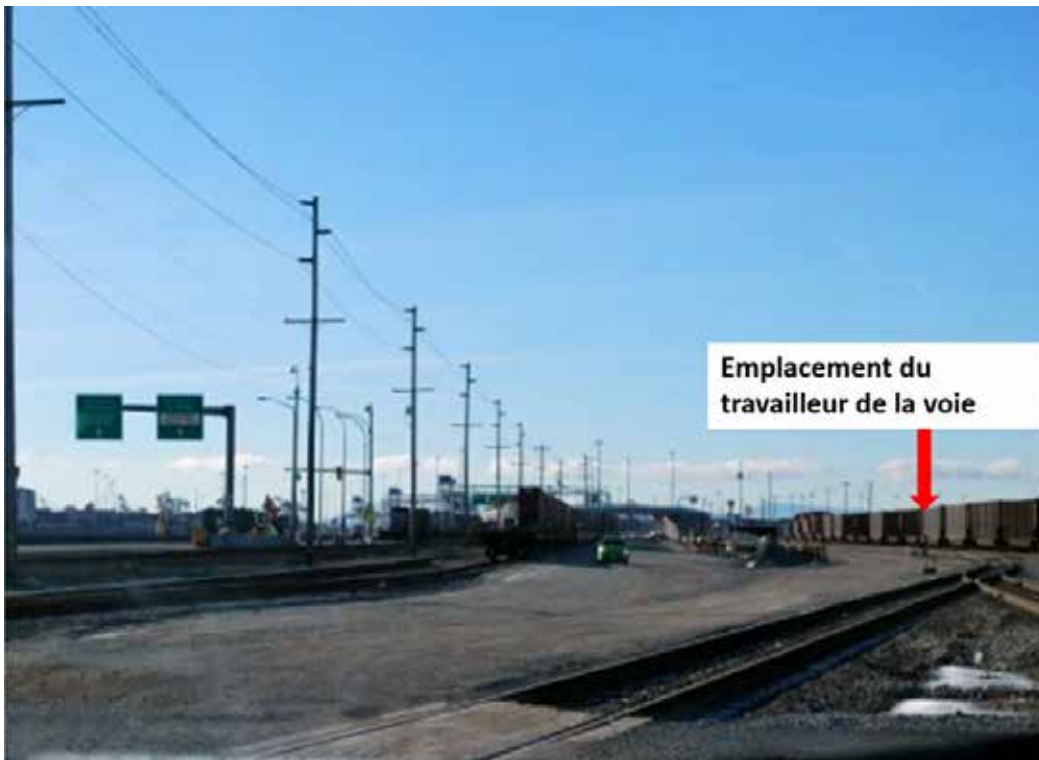
Figure 4. Vue de l'emplacement des travailleurs de la voie (aiguillage ELN4X) depuis le passage à niveau sur la branche est (554 pieds)

En outre, à l'approche de l'aiguillage ELN4X (figure 4), le chef de train était concentré sur les cibles d'aiguillage pour vérifier les positions des aiguillages qu'il avait orientés plus tôt. Sachant que des travailleurs de la voie s'étaient trouvés dans les environs, le chef de train voulait s'assurer que les positions des aiguillages n'avaient pas été modifiées par inadvertance.
