RAPPORT D'ENQUÊTE SUR LA SÉCURITÉ DU TRANSPORT FERROVIAIRE R17V0220

COLLISION EN VOIE PRINCIPALE ENTRE UN TRAIN ET DU MATÉRIEL D'ENTRETIEN

Chemin de fer Canadien Pacifique
Train de marchandises 868-078
Point milliaire 68,4, subdivision de Mountain
Fraine (Colombie-Britannique)
31 octobre 2017

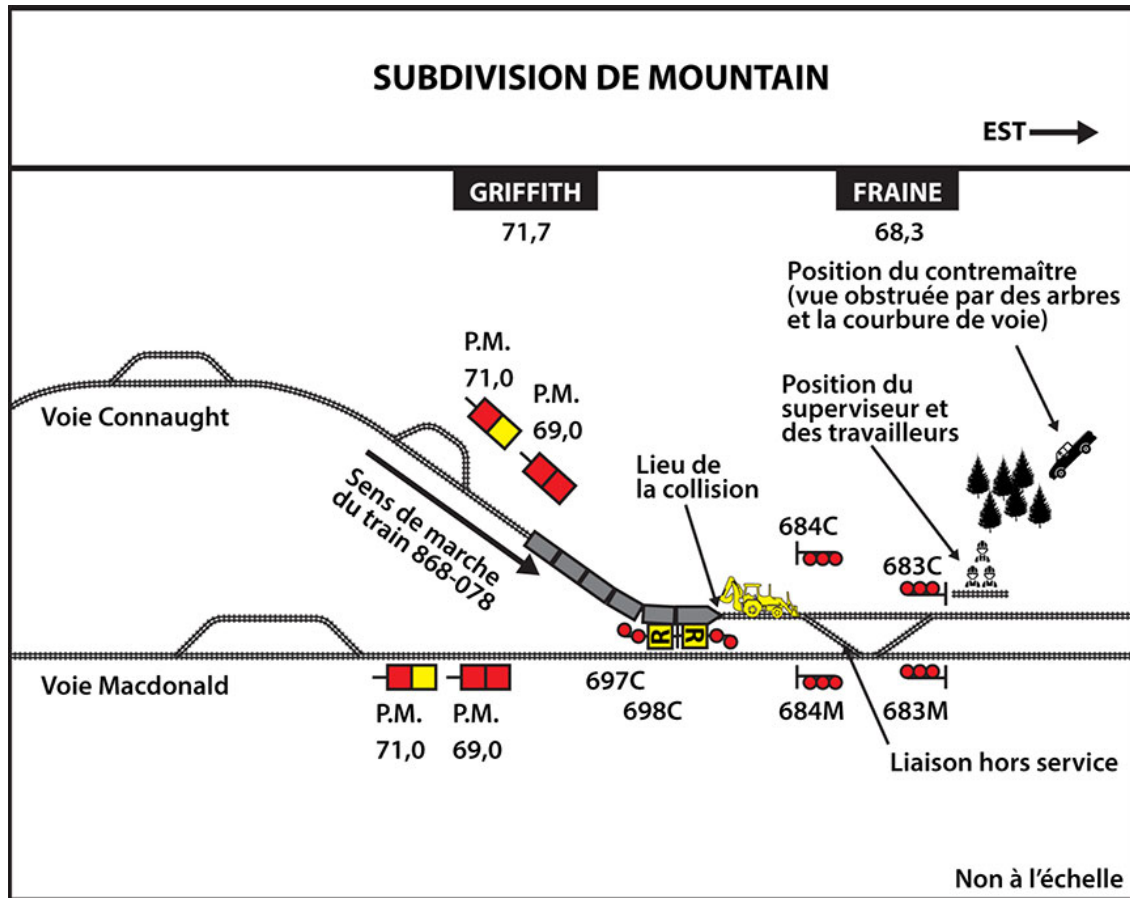
Figure 3. Position des travailleurs au moment de l'accident

Le contremaître se trouvait dans son véhicule, à un passage à niveau au nord-est de l'endroit où le superviseur et son équipe travaillaient sur le panneau d'aiguillage. Le contremaître pouvait voir la plupart des employés qui travaillaient hors voie, mais les travaux se déroulant sur la voie principale à l'ouest du signal 683C (là où se trouvait la rétrocaveuse) (figure 3) échappaient à sa vue.

Vers 6 h, alors que le train circulait à 25 mi/h et sortait d'une courbe de 1° vers la droite près du chantier, l'équipe de train a aperçu une pelle rétrocaveuse (rétrocaveuse) sur la voie. L'équipe de train a serré d'urgence les freins du train, mais n'a pu l'immobiliser, et le train a percuté la rétrocaveuse. L'opérateur de rétrocaveuse a été grièvement blessé et transporté à l'hôpital. La rétrocaveuse a été lourdement endommagée et la locomotive de tête n'a subi que des dommages mineurs. La voie n'a pas été endommagée.

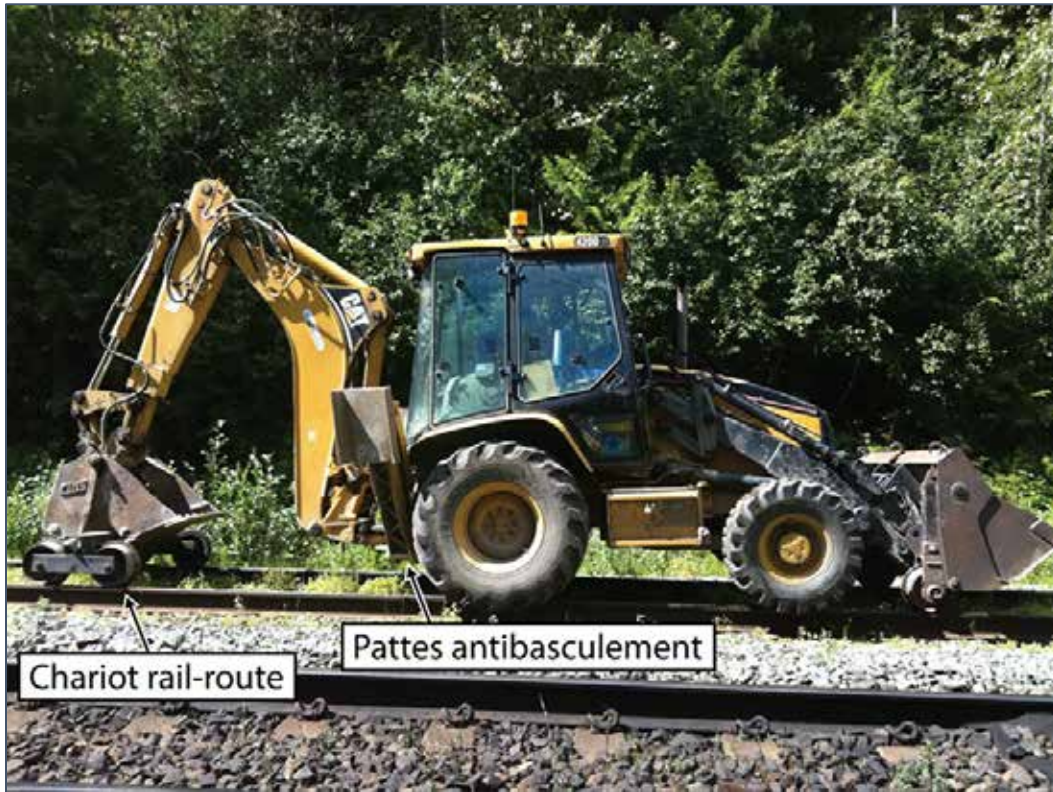
Figure 4. Rétrocaveuse avec chariot rail-route semblable à celle à l'étude

Travaillant sous la direction du superviseur, l'opérateur de rétrocaveuse effectuait des travaux de nettoyage le long des voies et entre celles-ci, à quelque 1000 pieds à l'ouest des liaisons. La rétrocaveuse était reliée à un chariot muni d'un dispositif rail-route pour faciliter son déplacement sur la voie (figure 4).
