Rapport d'enquête sur la sécurité du transport ferroviaire R19D0117

DÉRAILLEMENT EN VOIE PRINCIPALE

Chemins de fer du Centre du Maine et du Québec
Train de marchandises 630
Point milliaire 103,73, subdivision de Sherbrooke
Bolton-Ouest (Québec)
16 novembre 2019

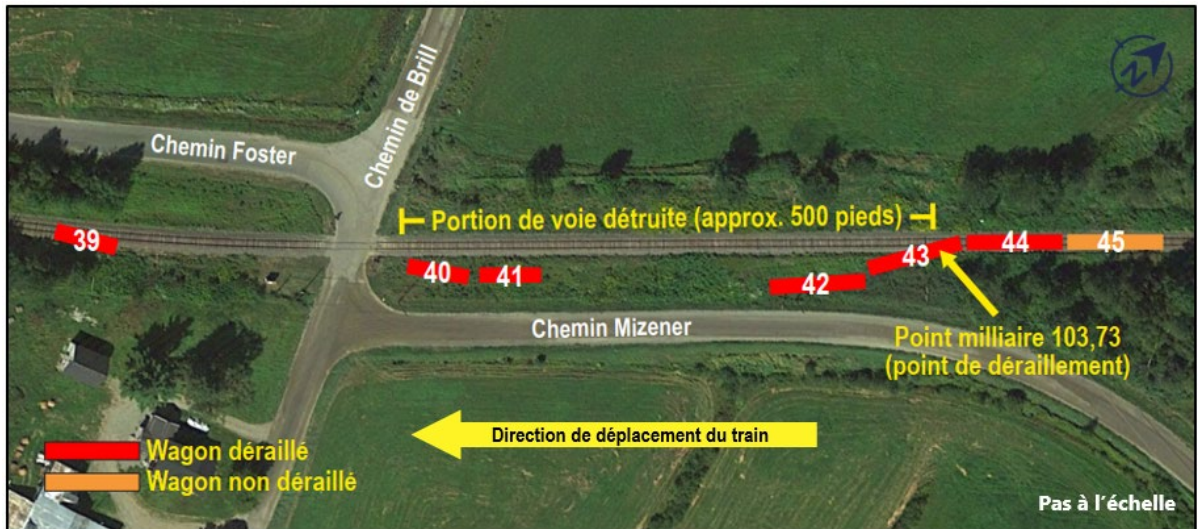
Figure 2. Schéma du lieu du déraillement (point milliaire 103,73 de la subdivision de Sherbrooke) (Source : Google Earth, avec annotations du BST)

Le 39^e wagon était le premier à avoir déraillé. Il était debout, encore en partie sur la voie, à environ 225 pieds à l'ouest du passage à niveau du chemin de Brill. Les 40^e et 41^e wagons étaient couchés sur le côté, à environ 50 pieds à partir de l'est du passage à niveau. Le 42^e wagon était couché sur le côté, en contrebas de l'emprise ferroviaire. Le 43^e wagon gisait debout en travers de la voie et était toujours attelé avec le wagon suivant (le 44^e wagon), qui se trouvait debout sur la voie ferrée. Le 45^e et dernier wagon du train était debout et n'avait pas déraillé (figure 2). Les 3 premiers wagons déraillés étaient des wagons couverts chargés de rouleaux de papier, alors que les 3 derniers étaient des wagons plats à longrine centrale chargés de planches de bois.

Le pavage du passage à niveau du chemin de Brill, au point milliaire 103,87, était endommagé et présentait des marques profondes par suite du passage du premier wagon déraillé.

La voie ferrée était détruite sur une distance d'environ 500 pieds à l'est de ce passage à niveau. Le rail nord était encore en place sur la majorité de cette distance, mais la partie sud de la plateforme avait été emportée par l'effet de raclage des wagons déraillés, incluant le rail sud et une grande majorité des traverses de bois.

Les dommages s'étendaient jusqu'à l'endroit où était situé le 43^e wagon. Après ce point, la voie ferrée était intacte en direction est. Le rail sud s'était rompu au point de déraillement, au point milliaire 103,73.

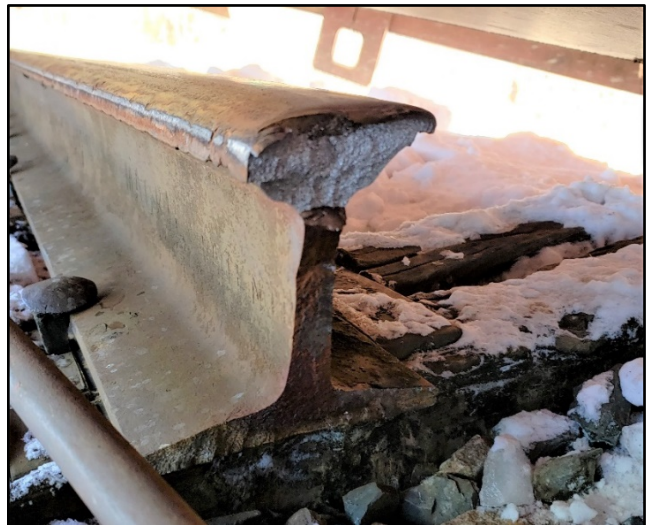
Figure 3. Rail de remploi rompu au point milliaire 103,73 (Source : BST)

Une auscultation par ultrasons pour identifier de possibles défauts internes du rail avait été effectuée le 18 octobre 2019 sur cette section de voie. Au point milliaire 103,73, il avait été impossible d'effectuer l'examen du rail sud (côté gauche d'un train en direction ouest) en raison de l'écaillage de la surface de roulement du rail. Par conséquent, le 14 novembre 2019, ce rail avait été remplacé par un rail de remploi⁶ d'une longueur de 39 pieds (figure 3).

Le rail rompu était d'un poids de 100 livres et d'un profil « *Railway Engineering Head-Free* » (RE-HF) fabriqué en 1947 par la compagnie Algoma Steel du Canada⁷. Une première section du rail rompu, d'une longueur d'environ 34 pieds et 8 pouces, était encore en voie. Une seconde, mesurant 9 pouces de long, a été trouvée parmi les débris, encore boulonnée à une paire d'éclisses. Entre ces 2 sections, il manquait une longueur de rail de 43 pouces, qui n'a pas été trouvée. Sur la partie restante du rail sud, on ne pouvait observer aucune marque sur les côtés autre que les inscriptions en relief provenant du procédé de fabrication original.

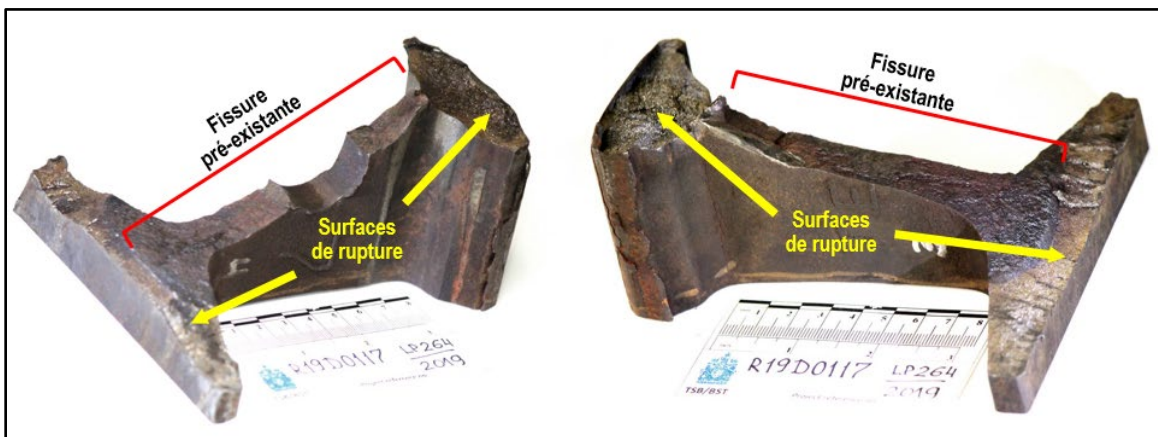
Figure 4. Surfaces de rupture du rail (Source : BST)

L'examen (rapport de laboratoire du BST LP264/2019) a permis de déterminer que le rail rompu présentait des signes de fatigue avancée. Il comportait des fissures longitudinales situées au congé âme-champignon et des fissures internes transversales préexistantes au niveau de l'âme à plusieurs endroits. Au fil du temps, ces fissures transversales se sont progressivement propagées vers la partie inférieure du champignon du rail et vers la partie supérieure du patin (figure 4), jusqu'à mener à la défaillance catastrophique du rail lors du passage du train.

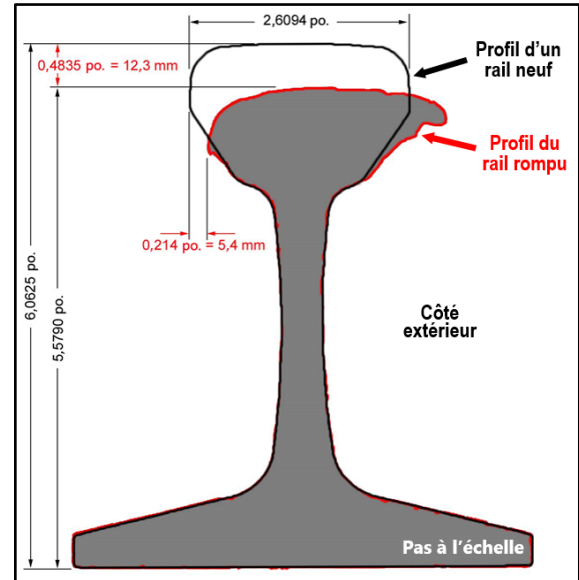
Figure 5. Profils comparés (Source : BST)

Outre les fissures internes, le rail rompu présentait une déformation plastique latérale très prononcée ainsi qu'une usure importante du champignon. Ces conditions sont associées au passage répété de fortes charges sur une longue période de temps (figure 5).

Le Chemin de fer Canadien Pacifique (CP)¹⁰ établit les limites d'usure des rails en service en utilisant une combinaison de valeurs latérales et verticales. En ce qui a trait à l'usure de la table de roulement des rails de 100 livres RE-HF, étant donné une valeur d'usure latérale de 5,4 mm (tel qu'indiqué à la Figure 5), la valeur limite d'usure verticale permise est de 8,7 mm. En l'absence d'usure de la joue intérieure du rail, la limite d'usure verticale maximale est de 11,1 mm.

Dans l'événement à l'étude, l'usure verticale de la table de roulement du rail rompu était de 12,3 mm. De plus, le rail ne portait aucune marque identifiant la date de la dernière auscultation par ultrasons. Étant donné ce niveau d'usure, cette section de rail aurait dû être identifiée comme étant un rail de rebut impropre au remploi¹¹.

Conformément au RSV, chaque compagnie ferroviaire doit établir des normes adéquates applicables pour chaque type de rail en service afin de s'assurer que l'intégrité structurelle des rails ne soit pas compromise. Lors de l'évaluation des rails pour emploi ultérieur, il est nécessaire d'avoir des normes spécifiques et de les appliquer uniformément afin de s'assurer que des rails défectueux ne soient pas mis en service par inadvertance.
