## RAPPORT D'ENQUÊTE SUR LA SÉCURITÉ DU TRANSPORT FERROVIAIRE R19M0018

### DÉRAILLEMENT DE TRAIN EN VOIE PRINCIPALE

VIA Rail Canada Inc.

Point milliaire 15,27, subdivision de Newcastle de la Compagnie des chemins de fer nationaux du Canada

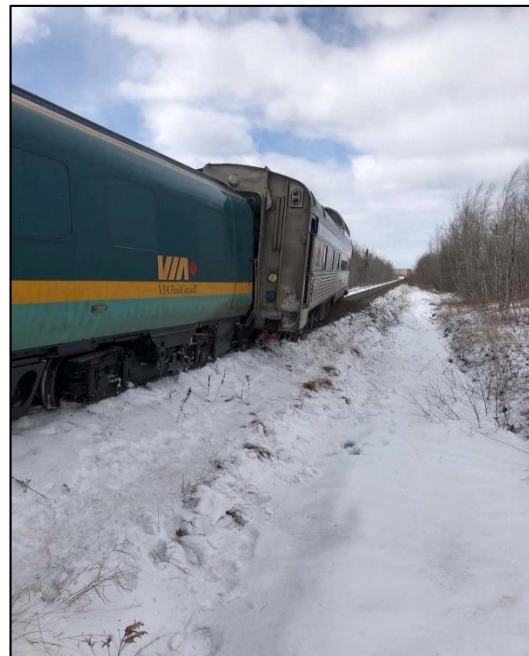
Après inspection, l'équipe d'exploitation a constaté que les 2 dernières voitures avaient déraillé sans se renverser et étaient toujours attelées au train (figure 3). Aucun freinage d'urgence n'a été déclenché par la conduite générale ou par un occupant du train.

Figure 3. Les 2 dernières voitures VIA déraillées, en position verticale (Source : CN)

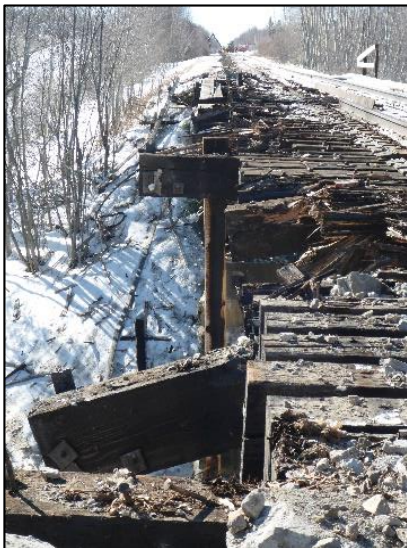
Au point milliaire 14,9 de la subdivision de Newcastle du CN, il y avait un pont d'acier à tablier ajouré. Le pont avait une longueur de 133,5 pieds et s'appuyait sur 2 culées de pierres, 2 piles de pierre et une assise de pont de béton. Sur le pont, la voie était constituée de rails de 100 livres, avec des contre-rails (aussi appelés rails Jordan)<sup>3</sup> de 100 livres installés à 9 pouces des rails de roulement. La culée de pierre du côté nord-ouest du pont avait été endommagée par la collision avec l'une des voitures déraillées. Les contre-rails et environ 100 traverses avaient également subi des dommages au cours de l'événement (figure 4 et 5).

Figure 4. Dommages au tablier du pont (Source : BST)

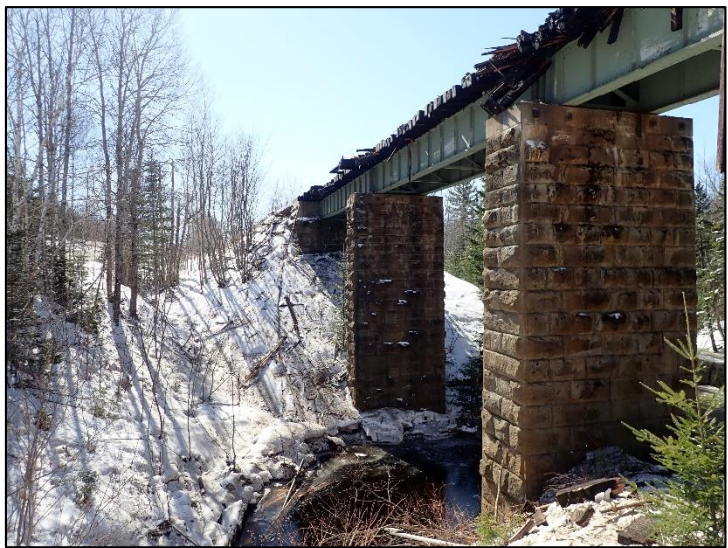
Figure 5. Pont au point milliaire 14,9 avec des selles endommagées (Source : BST)

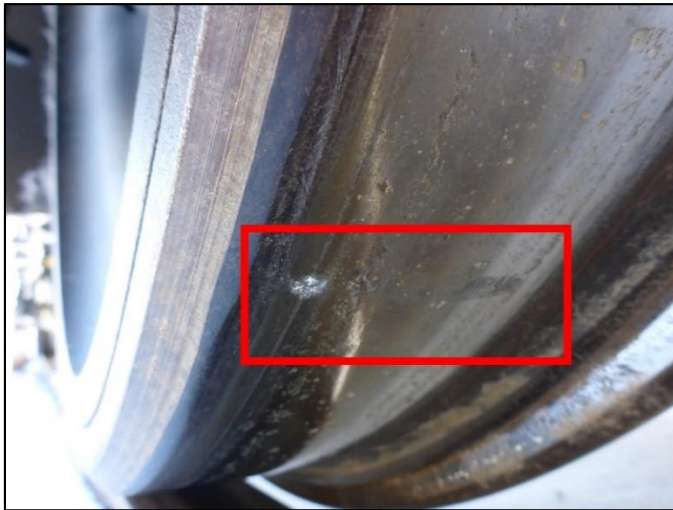
Le reste du train n'avait pas déraillé. Tous les essieux montés de la 2<sup>e</sup> à la 12<sup>e</sup> voiture présentait des marques d'impact sur les roues du côté nord, probablement causées par le contact avec le rail brisé (figure 6). Ces marques étaient progressivement moins visibles sur les essieux montés des voitures vers la tête. Sur les locomotives et la première voiture, aucune marque n'était visible sur les essieux montés.

Figure 6. Marque d'impact sur la roue de la 10<sup>e</sup> voiture  
(Source : BST)

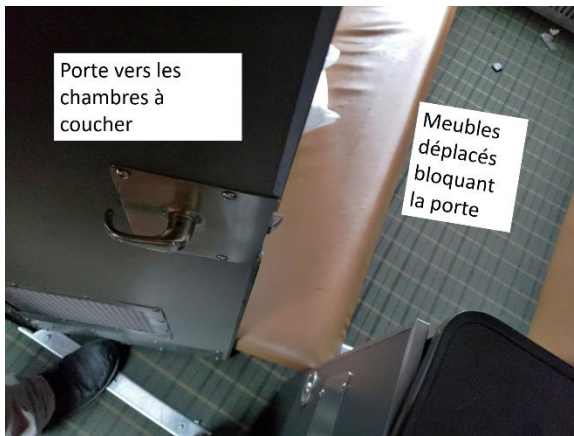
L'intérieur de la 14<sup>e</sup> voiture (VIA 8711) avait été endommagé. Des articles non fixés, comme des cafetières et des chaises pliantes, s'étaient déplacés dans la voiture. Des bancs et des fauteuils repliables s'étaient détachés, bloquant une porte vers les chambres à coucher (figure 7). Des panneaux du plafond s'étaient partiellement détachés au-dessus de la section des sièges panoramique (figure 8).

Figure 7. Porte bloquée sur VIA 8711 (Source : BST)

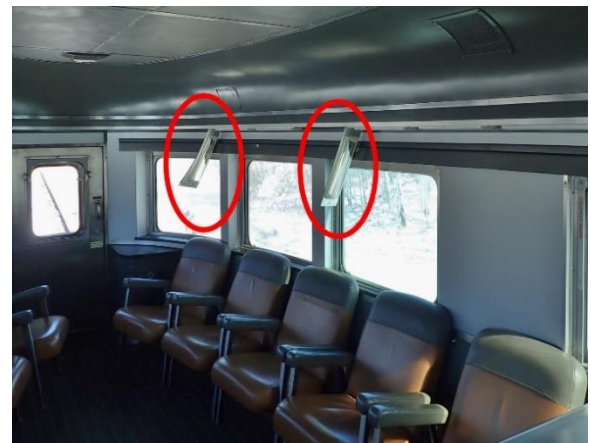
Figure 8. Panneaux du plafond partiellement détachés sur VIA 8711 (Source : BST)

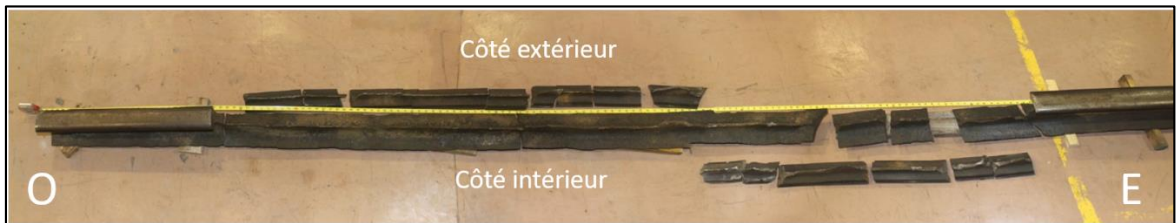
Dans l'événement à l'étude, une section du champignon de rail d'environ 119 pouces de longueur manquait du côté nord du passage à niveau du chemin Lakeville (point milliaire 15,27). Au cours du déraillement, cette section de rail s'était brisée en plusieurs morceaux, dont la majorité a été récupérée aux environs du passage à niveau. Environ 7 pouces du patin du rail, 12 pouces du champignon du rail et quelques segments de l'âme sont restés introuvables. Les morceaux récupérés du rail rompu ont été envoyés au laboratoire d'ingénierie du BST à Ottawa aux fins d'examen approfondi (figure 11).

Figure 11. Fragments de rail récupérés (Source : BST)

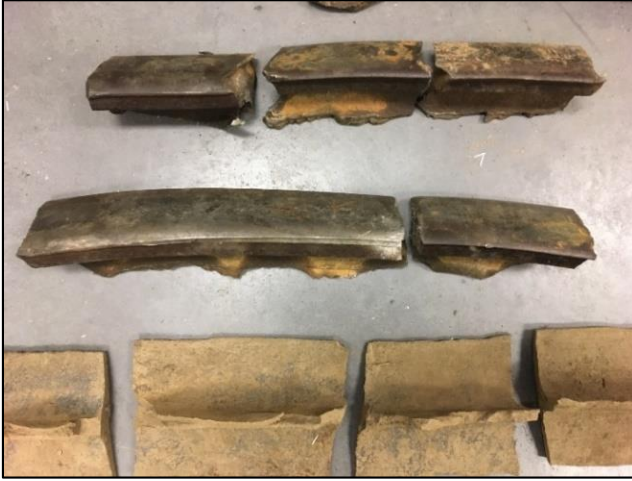
- Des multiples morceaux de rail récupérés, 1 morceau, situé à entre 40 et 46 pouces du point de fracture le plus à l'est du rail, présentait une entaille profonde sur le côté extérieur.
- Tous les fragments de rail montraient une forte corrosion généralisée, particulièrement sur l'âme et le patin du rail.
- Il y avait eu une perte importante de matière (figure 12). L'âme du rail s'est corrodée jusqu'à atteindre une épaisseur d'environ 0,16 pouce (4 mm) à son point le plus mince, près du centre du passage à niveau, soit moins du tiers de son épaisseur originale de 0,56 pouce (14,28 mm) (figure 13).
- L'âme du rail rupturé avait une épaisseur d'environ 0,43 pouce (11 mm) à son extrémité est et une épaisseur d'environ 0,28 pouce (7 mm) à son extrémité ouest.

Figure 13. Fragments de rail récupérés (Source : BST)

Les fragments récupérés sur le site de l'événement montraient une forte corrosion généralisée, particulièrement sur l'âme et le patin. L'examen du laboratoire n'a révélé aucun défaut interne préexistant dans les fragments récupérés. Cependant, l'âme du rail s'était corrodée jusqu'à atteindre une épaisseur d'environ 4 mm à son point le plus mince, soit moins de  $\frac{1}{3}$  de son épaisseur originale.

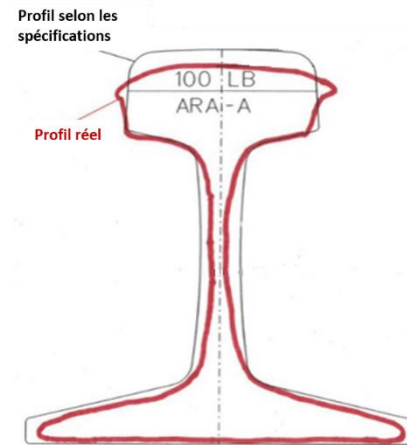
Figure 12. Superposition du profil du rail à l'étude (Source : BST)
