# Rapport d'enquête sur la sécurité du transport ferroviaire R19M0028

## ACCIDENT À UN PASSAGE À NIVEAU

Compagnie des chemins de fer nationaux du Canada  
Train A40711-29  
Point milliaire 27,73, subdivision de Bedford  
Oakfield (Nouvelle-Écosse)  
29 juillet 2019

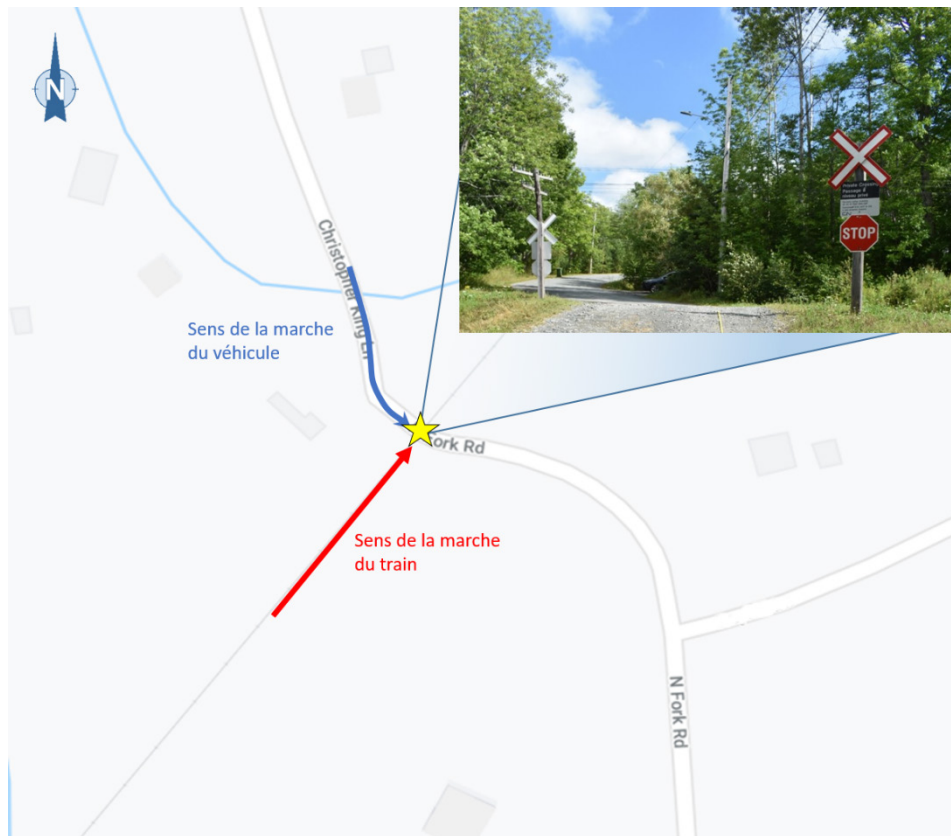
Vers 11 h 35<sup>1</sup>, le train approchait du passage à niveau privé au point milliaire 27,73, à Oakfield (Nouvelle-Écosse), à une vitesse de 51 mi/h. Les phares avant de la locomotive de tête étaient réglés à leur pleine intensité, et les phares de fossé étaient allumés. Le klaxon de la locomotive n'a pas été actionné, et il n'est pas obligatoire pour les trains d'utiliser le sifflet à l'approche d'un passage à niveau privé. À peu près au même moment, un véhicule de promenade avec 2 occupants qui se dirigeait vers le sud sur le chemin Christopher King approchait du passage à niveau à une vitesse d'environ 20 km/h (figure 1).

Figure 1. Carte du lieu de l'événement à l'étude indiquant le sens de la marche du train et du véhicule, avec une image insérée montrant le panneau d'arrêt pour les véhicules en direction sud sur le chemin Christopher King (Source : Google Maps, avec annotations du BST)

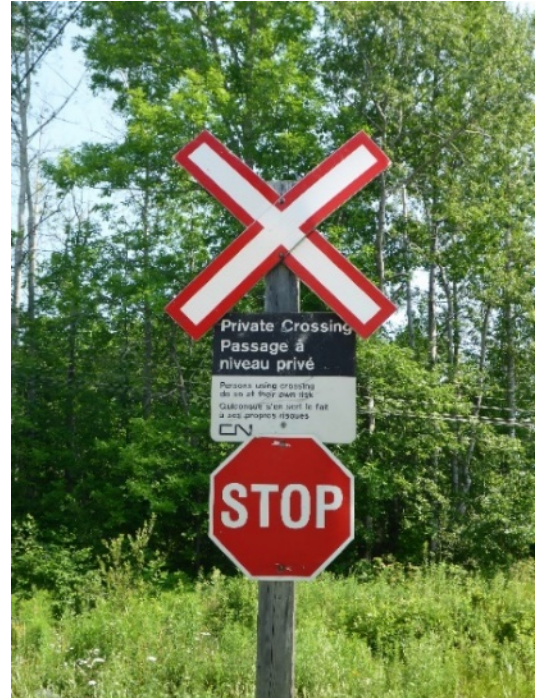
Les deux abords routiers du passage à niveau sont munis d'un panneau d'arrêt fixé au poteau de bois du panneau indicateur de passage à niveau standard. Le véhicule, dont les vitres étaient fermées, s'est engagé sur le passage à niveau sans s'arrêter au panneau d'arrêt. À 11 h 36 min 3 s, en voyant le véhicule, le mécanicien de locomotive a fait retentir le klaxon de la locomotive de tête. Une seconde plus tard, le train a percuté le véhicule au passage à niveau, heurtant le côté passager avant et poussant le véhicule sur un remblai où il a capoté. Le mécanicien de locomotive a serré d'urgence les freins du train environ 2 secondes après la collision. Le train s'est immobilisé environ 1 minute plus tard, 1690 pieds plus loin.

Figure 2. Panneau indicateur de passage à niveau standard et panneau d'arrêt  
(Source : BST)

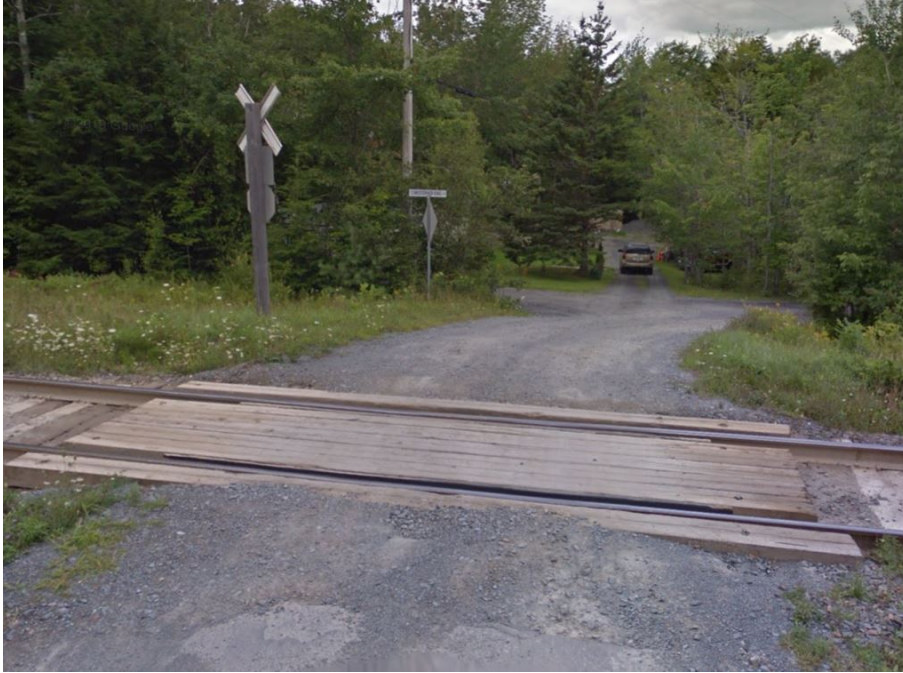
Figure 3. Vue vers le nord de la surface de croisement (Source : Google Maps Street View)

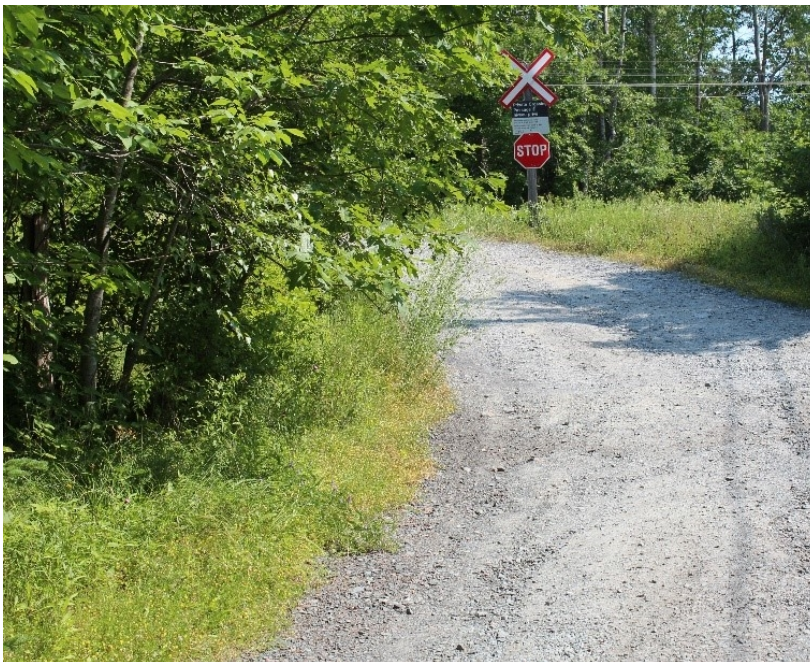
À l'approche du passage à niveau, les véhicules roulant vers le sud sur le chemin Christopher King doivent suivre une courbe bordée d'arbres. Cet abord routier présente une pente ascendante d'environ 13 % dans un rayon de 8 m du rail le plus proche (figure 4). Comme ce passage à niveau est muni d'un panneau d'arrêt, les lignes de visibilité le long de l'emprise ferroviaire (mesurées à partir de la position d'arrêt) satisfont aux exigences réglementaires de TC.

Figure 4. Abord en direction sud du passage à niveau (Source : BST)

Au cours de l'examen des lieux, on a noté qu'après s'être immobilisés avant le passage à niveau, certains véhicules en direction sud avaient de la difficulté à repartir en raison de la présence de gravier et de la pente de la route. En hiver, la neige et la glace pourraient aggraver la situation.

Il y a approximativement 9000 passages à niveau privés le long des voies ferrées régies par le gouvernement fédéral<sup>6</sup>; il est donc important que les compagnies de chemin de fer et les propriétaires de passage à niveau privé tiennent compte des effets de la pente, de la courbure et de la surface des abords routiers, ainsi que de leurs lignes de visibilité, sur la capacité de se conformer sans danger aux indications des panneaux des passages à niveau ou qu'ils envisagent l'ajout de systèmes d'avertissement de passage à niveau.
