## Rapport d'enquête sur la sécurité du transport ferroviaire R19Q0092

### BLESSURE SUBIE PAR UNE PASSAGÈRE

VIA Rail Canada Inc.  
Train de voyageurs VIA 600  
Point milliaire 199,24, subdivision du Lac St-Jean  
de la Compagnie des chemins de fer nationaux du Canada  
Jonquière (Québec)  
28 mai 2019

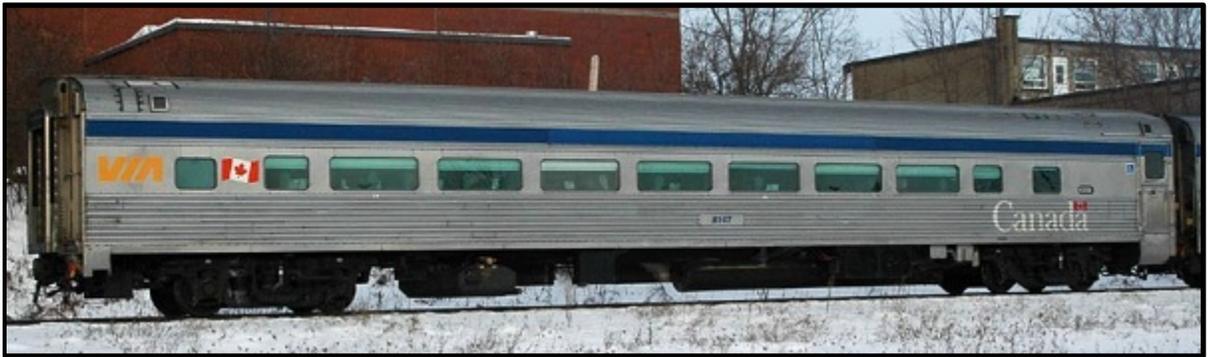
Figure 1. Voiture voyageurs VIA de la classe Économie de type AES 1 (Source : Marc G. Vallières)

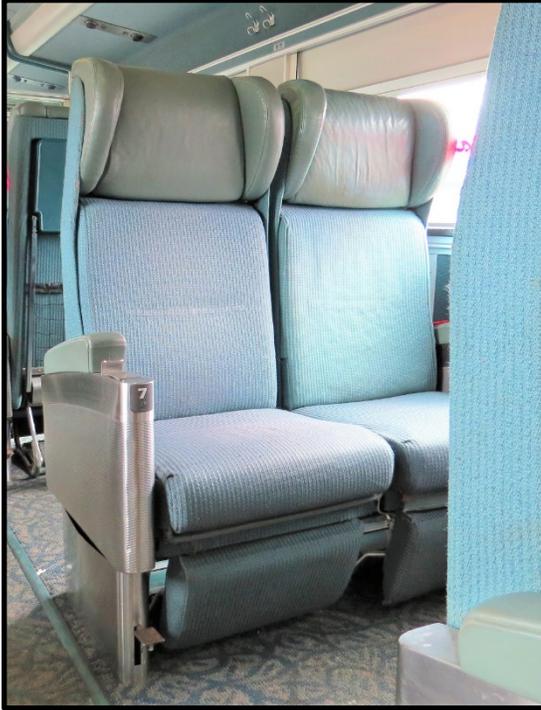
Le siège 7B, comme tous les sièges de cette voiture, est muni d'un repose-jambes escamotable. Lorsqu'il est rangé en position normale (non déployé), le repose-jambes est replié sur lui-même entre le dessous du siège et le plancher de la voiture (figure 3).

Figure 3. Siège 7B de la voiture voyageurs VIA 8147, avec le repose-jambes en position rangée (Source : BST)

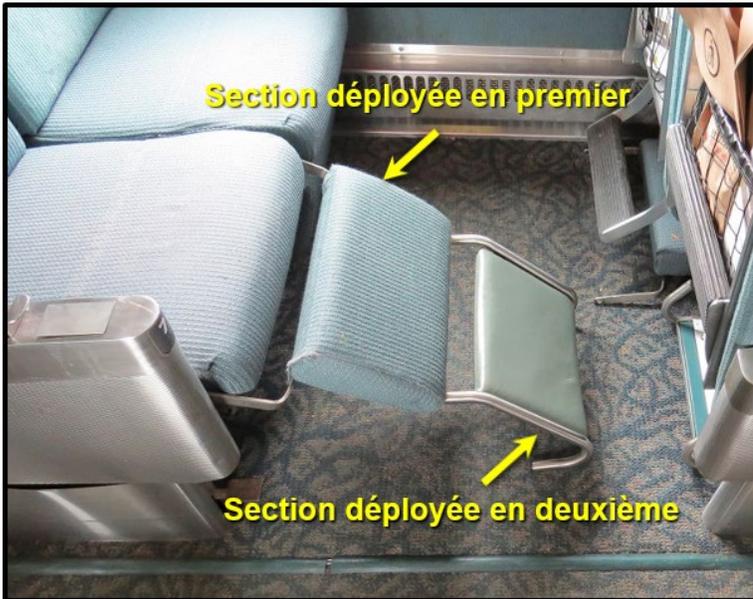
Le dispositif de repose-jambes escamotable est composé de 2 sections rattachées entre elles, formant un support complet pour les jambes du passager (figure 4). Le déploiement s'effectue en 2 mouvements distincts. Dans un premier temps, le dispositif est extrait de sa position de rangement sous le siège et ramené vers l'avant. Dans un deuxième temps, la seconde section du dispositif est relevée vers l'avant et déposée sur le plancher de la voiture. Le dispositif de repose-jambes pèse environ 5 kg.

Figure 4. Siège 7B avec repose-jambes escamotable déployé (Source : BST)

Une reconstitution de l'accident effectuée par le Bureau de la sécurité des transports du Canada (BST) avec le même siège a permis de constater que peu de protection était offerte pour les mains et les doigts des passagers lors de la manipulation du repose-jambes. De plus, aucun avis n'était apposé près des sièges contenant des instructions pour le déploiement du repose-jambes escamotable, et il n'y avait pas d'avertissement avisant les passagers des risques liés à sa manipulation.

Il est nécessaire que les passagers de train puissent régler leur siège, y compris le repose-jambes, pour leur confort, surtout pendant de longs trajets. Bien que les sièges se règlent généralement de façon assez simple et sécuritaire, des instructions sur le réglage du repose-jambes et sur la façon d'éviter des blessures devraient être affichées.

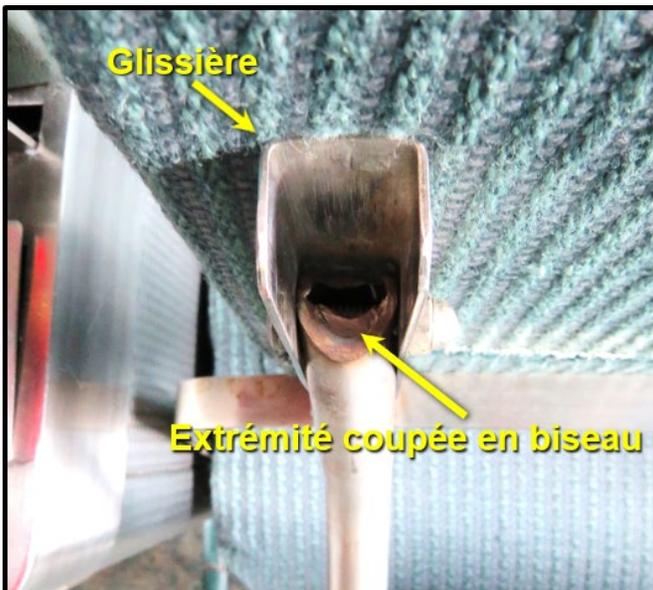
La première section du repose-jambes est attachée à chaque côté du siège par 2 bras pivotants en métal. La seconde section, de plus petite taille, se déploie à l'aide de 2 bras pivotants faits de tubes en métal qui sont insérés dans des glissières de fixation situées sous la première section. Les extrémités des tubes en métal sont coupées en biseau pour leur permettre de pivoter librement en avant et en arrière dans les glissières en métal (figure 5).

Figure 5. Tube en métal de la seconde section de l'ensemble du dispositif du repose-jambes (Source : BST)

La passagère tentait de déployer le repose-jambes escamotable de son siège afin de se familiariser avec le mécanisme pour pouvoir aider une autre passagère voyageant avec elle. En relevant les sections du dispositif, le bout de l'annulaire de sa main droite s'est retrouvé entre l'extrémité du tube

en métal et la glissière de fixation. Lorsque la seconde section du dispositif du repose-jambes est retombée vers l'avant, elle a ressenti une vive douleur dans sa main droite. Le bout de son doigt, à partir de la base de l'ongle, avait été sectionné par l'extrémité du tube en métal coupé en biseau. Elle a tout de suite averti la personne responsable du groupe avec qui elle voyageait qu'elle venait de se blesser et qu'elle avait besoin de soins médicaux d'urgence.

En 2018, VIA a lancé le Programme Héritage, qui vise à rénover et à moderniser une grande partie du matériel de sa flotte, y compris 25 des 43 voitures voyageurs de la classe Économie de type AES 1. On prévoit que la rénovation des premières voitures sera terminée au début de 2020. Dans le cadre de ce programme, VIA a déjà commencé à modifier les repose-jambes escamotables des sièges, en éliminant la portion tranchante des tubes de métal et en y ajoutant un embout de plastique.
