RAPPORT D'ENQUÊTE SUR LA SÉCURITÉ DU TRANSPORT FERROVIAIRE R19W0017

DÉRAILLEMENT DE TRAIN EN VOIE PRINCIPALE

Compagnie des chemins de fer nationaux du Canada

Point milliaire 11,35, subdivision de Warman

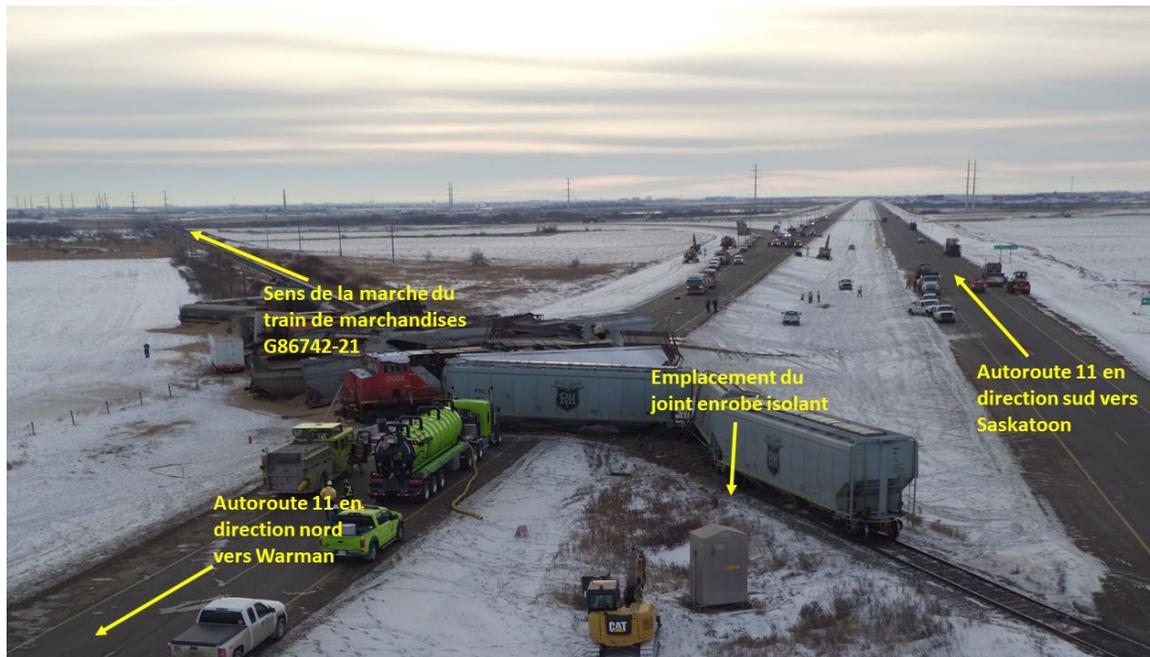
Figure 2. Photo des lieux (Source : Police de Saskatoon, avec annotations du BST)

Sur le terre-plein central de l'autoroute (entre les voies en direction nord et les voies en direction sud de l'autoroute 11), on a découvert qu'un joint isolant enrobé du rail est était endommagé (figure 2). Le joint lui-même était intact. Toutefois, à environ 3 pieds du champignon du rail, le rail s'était séparé de l'âme de rail et rompu en plusieurs morceaux. Le joint isolant enrobé et les morceaux de rail connexes ont été envoyés au Laboratoire d'ingénierie du BST à Ottawa (Ontario) pour un examen approfondi.

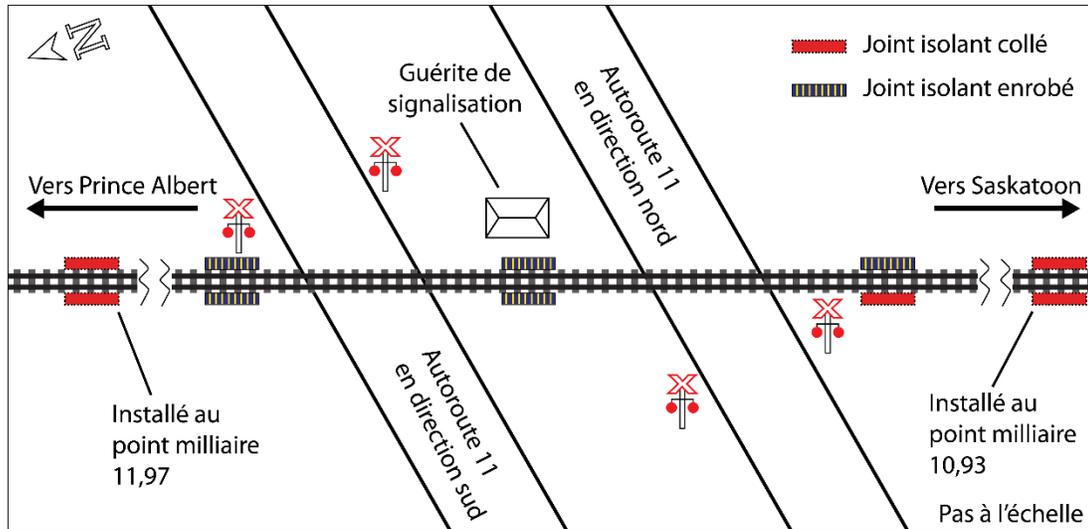
Figure 4. Diagramme du passage à niveau au croisement de l'autoroute 11 (Source : BST)

À proximité du passage à niveau, le dispositif de signalisation du passage à niveau reposait sur 10 joints isolants (figure 4), constitués de :

- 2 joints isolants collés au point milliaire 11,79;
- 2 joints isolants collés au point milliaire 10,93;
- 2 joints isolants enrobés situés immédiatement au nord du passage à niveau;
- 1 joint isolant enrobé et 1 joint isolant collé situés immédiatement au sud du passage à niveau;
- 2 joints isolants enrobés situés sur le terre-plein de l'autoroute au point milliaire 11,35³.

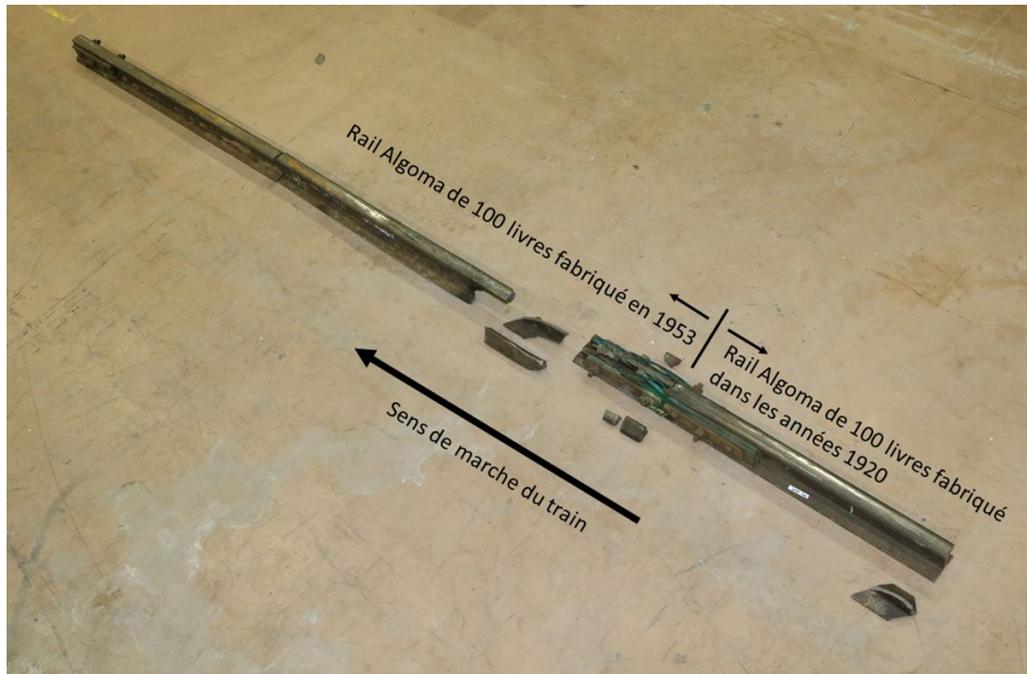
Figure 5. Joint isolant enrobé de polyuréthane (Source : BST)

Le joint sur le terre-plein qui séparait les voies en direction nord et en direction sud de l'autoroute 11 était un joint isolant enrobé de polyuréthane situé sur le rail est. C'était l'un des joints sur lesquels reposaient les dispositifs d'avertissement de passage à niveau (figure 5).

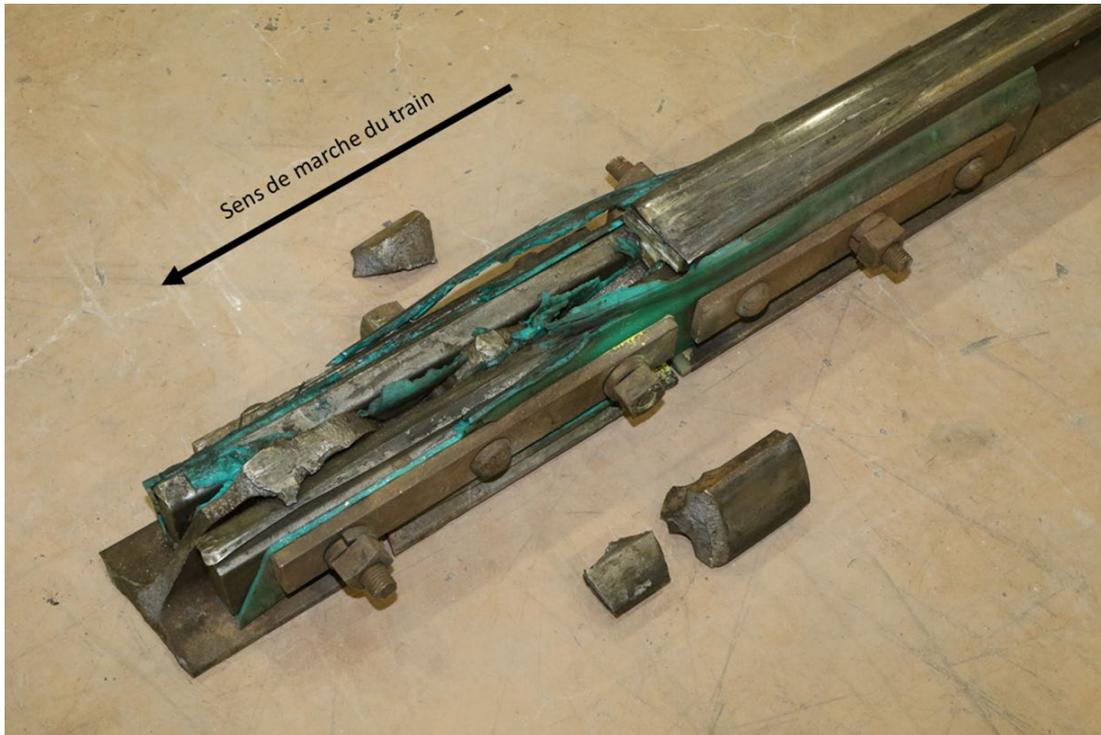
Figure 6. Joint isolant enrobé de polyuréthane (Source : BST)

Les éclisses qui sont restées intactes après l'événement relient un rail de 100 livres fabriqué en 1953 par Algoma Steel à un autre morceau de rail de 100 livres fabriqué par Algoma Steel dans les années 1920⁴. Seule la partie du rail fabriqué en 1953 se prolongeant vers le sud était fissurée. Entre les éclisses, le rail datant de 1953 s'est rompu horizontalement et s'est séparé le long de l'âme (figure 6). Trois petits morceaux de champignon de rail, qui présentaient des signes importants de martèlement, ont été retrouvés. À cet endroit, l'âme présentait également des signes importants de martèlement ce qui indique que le champignon et l'âme étaient fissurés depuis un certain temps.

Trois morceaux de l'âme et de la base du rail de 1953 étaient contenus entre les éclisses. Il y avait des indications d'un frottement important entre les morceaux. Les caractéristiques du frottement suggèrent que la fissuration pourrait avoir pris naissance dans le trou d'éclissage le plus au nord. Le rail à l'extrémité sud des éclisses s'était rompu sur toute sa section. Seules de petites sections de sa face de rupture présentaient des signes de frottement. Par conséquent, les premières fissures étaient probablement celles qui se sont produites à l'intérieur de l'éclisse.

Le rail endommagé qui s'est rompu dans la partie sud du joint isolant avait probablement une fissure qui s'était formée dans un trou de boulon.

Le rail qui se prolongeait au sud de l'éclisse avait été fabriqué en 1953. Les rails de cette époque étaient généralement fabriqués avec des microstructures beaucoup plus grossières que les rails actuels. Par conséquent, les rails plus anciens sont moins résistants aux ruptures et moins aptes à résister à l'apparition et à la propagation de fissures internes.

Il y a eu au cours des dernières années une hausse du trafic ferroviaire dans la subdivision de Warman, ce qui a augmenté la charge des roues sur les voies et la déformation des rails. En dépit du fait que le rail (fabriqué en 1953) du joint n'avait été posé que 2 mois auparavant et qu'il avait été testé pour vérifier qu'il n'y avait pas de défaut interne avant d'être installé, il ne pouvait pas résister à la rapide propagation de la fissure du trou d'éclissage jusqu'au champignon, ce qui a entraîné la rupture du rail.

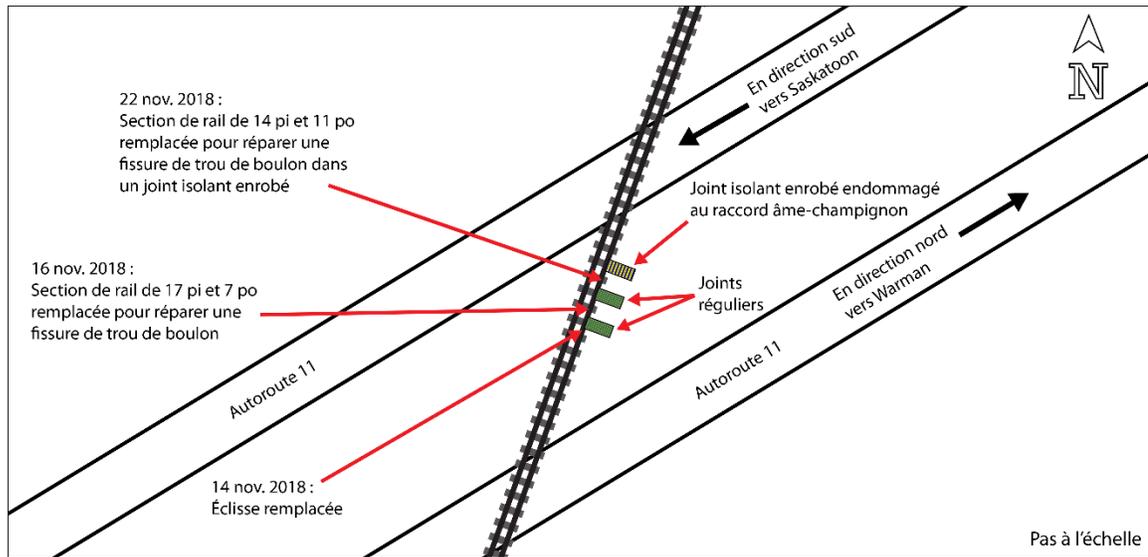
Figure 7. Travaux d'entretien de la voie sur le passage à niveau au croisement de l'autoroute 11
(Source : BST)

- Le 14 novembre 2018, l'inspection visuelle de la voie a révélé qu'une éclisse située sur le rail situé sur le terre-plein séparant les 2 voies de l'autoroute était fissurée. Pendant le changement de l'éclisse, on a découvert qu'un trou d'éclissage était fissuré, sur le prolongement sud du rail.

- Le 16 novembre 2018, le rail dont le trou d'éclissage était fissuré a été remplacé. Une section de rail d'une longueur de 17 pieds et 7 pouces a été installée entre l'éclisse et une éclisse au sud.

- Le 22 novembre 2018, la voiture de détection des défauts du rail a révélé un trou d'éclissage fissuré sur le joint isolant enrobé situé juste au nord du rail installé le 16 novembre 2018. Une section de rail d'une longueur de 14 pieds et 11 pouces, fabriqué en 1953 par Algoma Steel, avait été installé ce jour-là et s'étendait du rail installé le 16 novembre 2018 en direction du nord jusqu'au joint isolant qui a été démonté puis réassemblé.
