# RAPPORT D'ENQUÊTE SUR LA SÉCURITÉ DU TRANSPORT FERROVIAIRE R20W0025

## DÉRAILLEMENT DE TRAIN EN VOIE PRINCIPALE

Compagnie de chemin de fer Canadien Pacifique  
Train de marchandises 516-380  
Point milliaire 43,66, subdivision de Sutherland  
Guernsey (Saskatchewan)  
6 février 2020

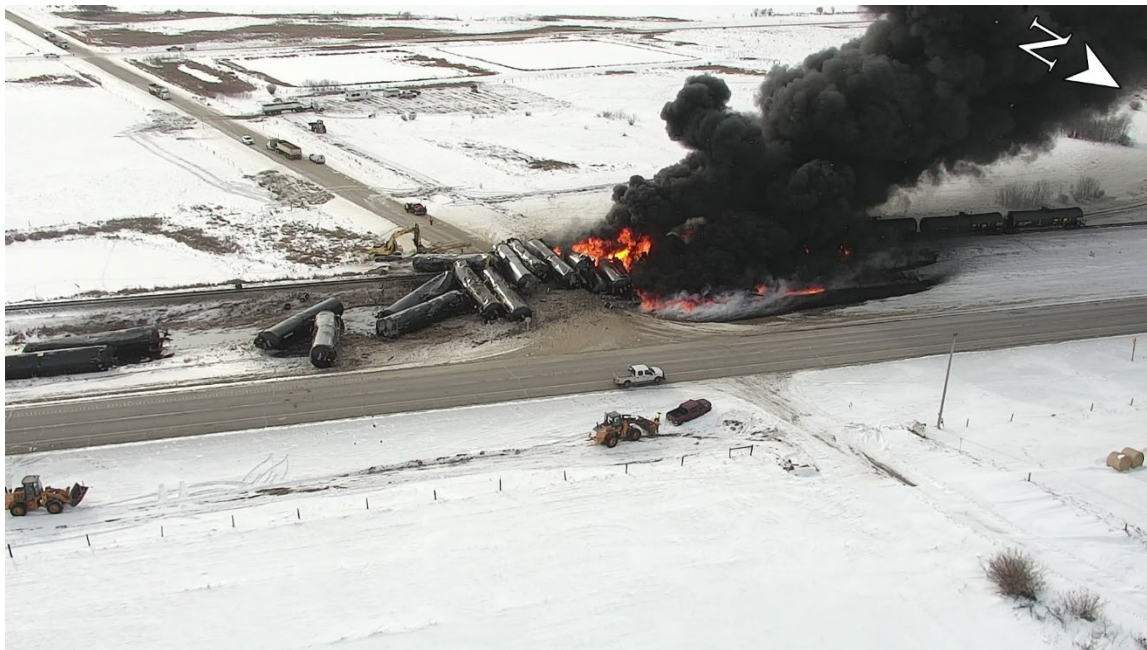
Une inspection du train a permis de déterminer que 32 wagons-citernes (du 31<sup>e</sup> au 62<sup>e</sup> wagon derrière les locomotives de tête) avaient déraillé, dont 30 avaient subi une brèche. Environ 1,75 million de litres de pétrole brut s'est déversé. Le produit s'est enflammé et a créé un grand feu (figure 2). Aucune blessure n'a été signalée.

Figure 2. Vue aérienne du lieu du déraillement, prise à 13 h le 6 février 2020, montrant les wagons-citernes ayant déraillé, dont plusieurs sont engloutis par un important incendie (Source : Service d'incendie de Humboldt)

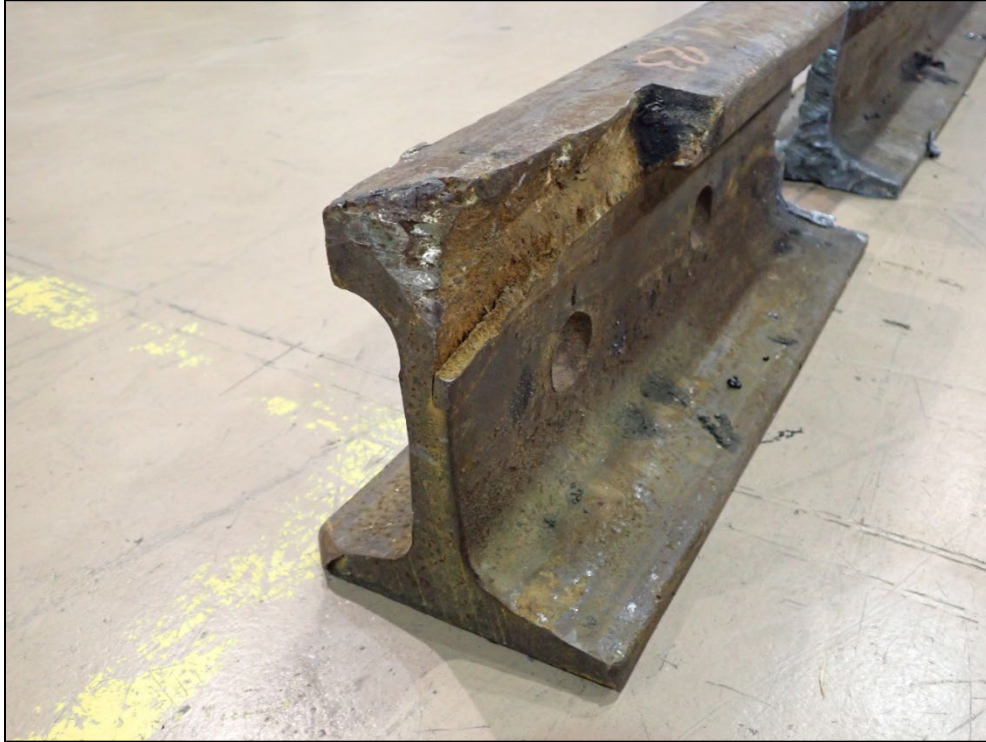
À l'about ouest du rail de raccord, le rail présentait une fissure verticale du champignon, et il manquait une portion de 6,3 pouces de la face intérieure du champignon (figure 5). L'aspect général et l'orientation de la surface de rupture peuvent correspondre soit à une rupture due à une fissure verticale du champignon<sup>31</sup>, soit à une rupture par cisaillement.

Lorsqu'une fissure verticale du champignon apparaît au niveau d'un joint, on parle de VSJ (pour *vertical split head joint area* [fissure verticale du champignon près du joint])<sup>32</sup>.

Figure 5. About ouest du rail de raccord récupéré, montrant une marque d'impact et l'absence d'une portion du champignon de rail (Source : BST)

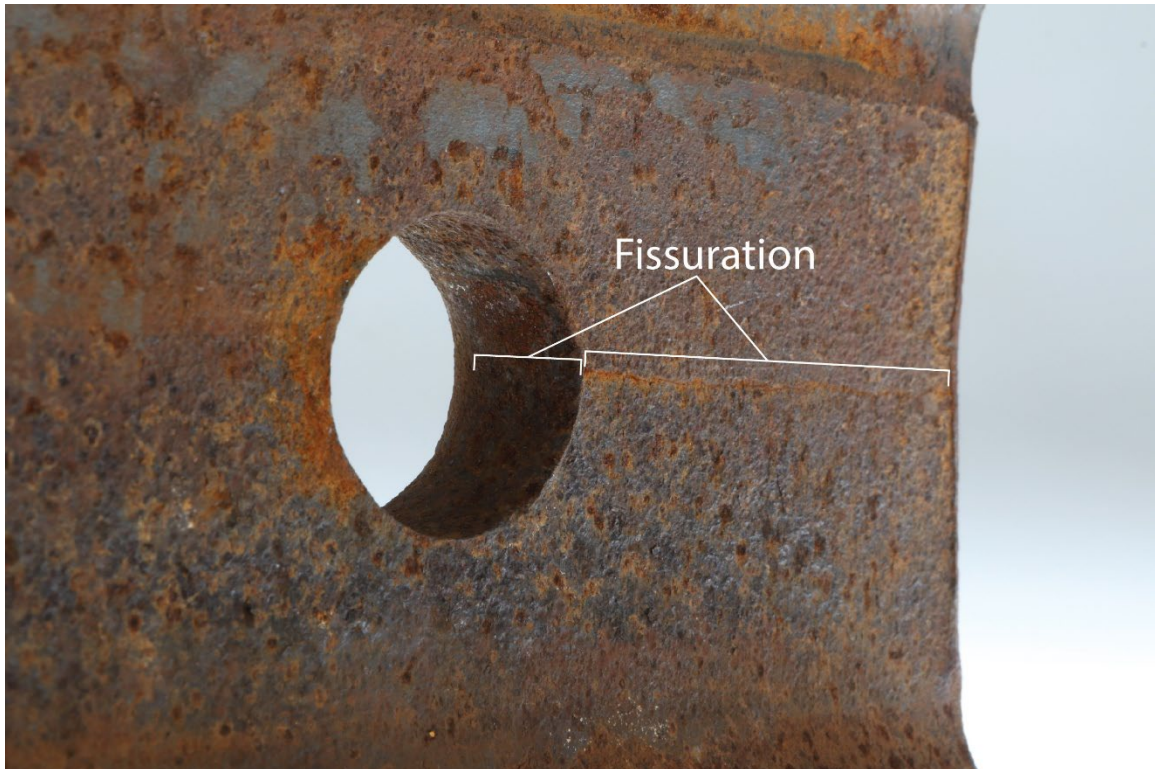
Au même about de rail, la face extérieure de la partie restante du champignon avait été écrasée par des impacts de roues. Sur la face intérieure, la rupture transversale du champignon de rail ne présentait aucune marque d'impact ou de frottement. Il y avait également une fissure horizontale qui s'étendait de l'about de rail jusqu'au premier trou d'éclissage (figure 6).

Figure 6. About ouest du rail de raccord récupéré montrant une fissure de trou d'éclissage (Source : BST)

L'examen des surfaces de rupture de fissure verticale du champignon près du joint ou rupture par cisaillement et de la fissure de trou d'éclissage a permis de constater que des dommages importants causés par le frottement et la corrosion avaient effacé la plupart des caractéristiques de la surface de rupture. On a conclu que les autres pochettes dispersées de facettes de clivage indiquaient que les 2 fissures avaient probablement entraîné une rupture en raison de la fragilité engendrée par une surcharge. L'inspection des surfaces de rupture n'a révélé aucun signe de fatigue.

Les fissures de trou d'éclissage sont généralement le résultat de [traduction] « contraintes inhabituelles exercées par le boulon lui-même le long du bord du trou. Ces contraintes peuvent être causées par l'effet de pompage ou d'oscillation des joints, un perçage incorrect, une usure excessive des éclisses ou des impacts anormaux du matériel roulant à l'about de rail<sup>33</sup> ».
