RAPPORT D'ENQUÊTE SUR LA SÉCURITÉ DU TRANSPORT FERROVIAIRE R20W0102

DÉRAILLEMENT DE TRAIN EN VOIE PRINCIPALE

Compagnie de chemin de fer Canadien Pacifique
Train de marchandises 320-227
Point milliaire 12,8, subdivision d'Ignace
Près d'Ignace (Ontario)
25 mai 2020

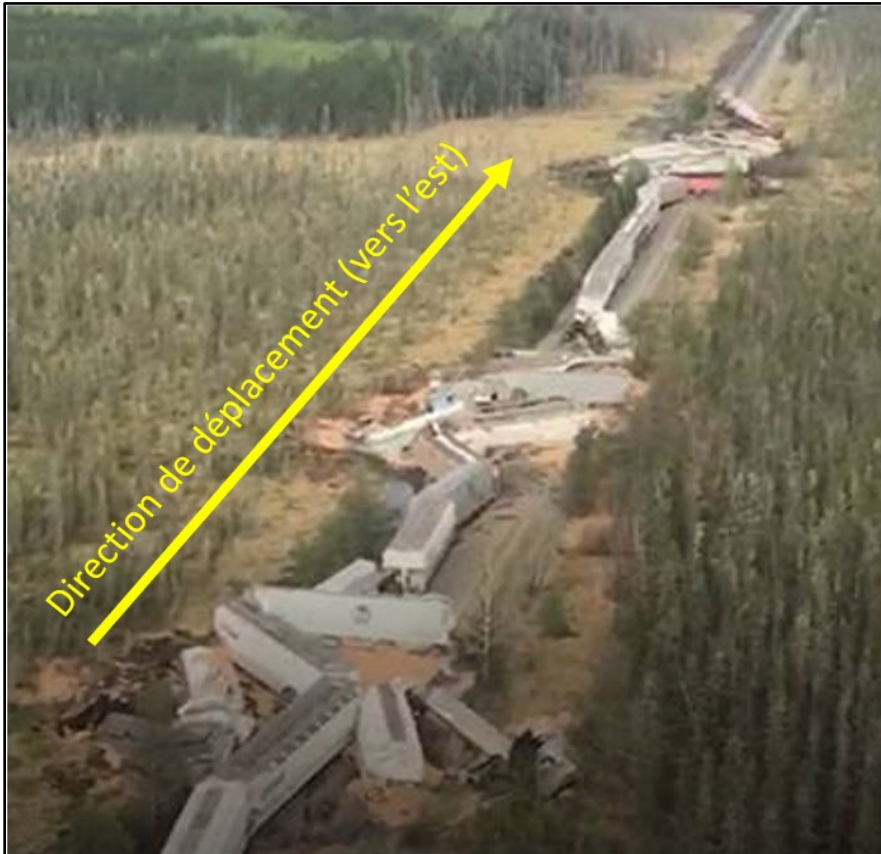
Les 53 wagons ayant déraillé se sont mis en portefeuille en 2 empilements distincts (figure 2).

Figure 2. Lieu de l'événement montrant les 2 empilements de wagons déraillés
(Source : Canadien Pacifique, avec annotations du BST)

Le train s'était séparé après le 26^e wagon. Il y avait un écart d'environ 30 longueurs de wagon entre ce wagon et les 2 empilements de wagons déraillés. Le 1^{er} empilement comptait 28 wagons (de la 27^e à la 54^e position), et le 2^e empilement en comptait 25 (de la 59^e à la 83^e position). Entre eux, 4 wagons étaient restés sur la voie et n'avaient pas déraillé (figure 3).

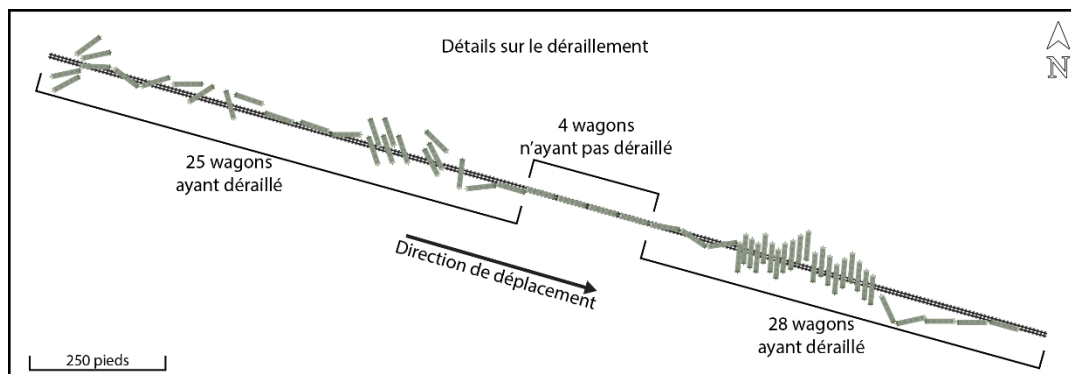
Figure 3. Schéma du lieu de l'événement montrant la position des wagons déraillés (Source : BST)

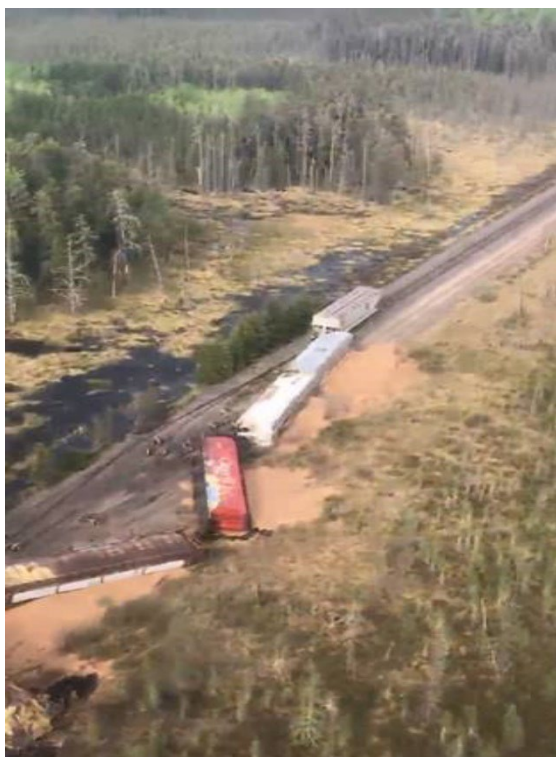
En raison de pluies excessives en mai 2020, il y avait une accumulation d'eau du côté nord (gauche) de la voie, à proximité immédiate des 2 empilements (figure 4). Un pontceau d'égalisation situé dans le secteur était en bon état.

Figure 4. Accumulation d'eau à côté de la voie nord (Source : Canadien Pacifique)

Les mauvaises conditions de drainage sur le lieu du déraillement ont favorisé l'accumulation d'eau le long de la voie et sous celle-ci. Cette eau a donné lieu à un soulèvement de la plateforme par le gel hivernal, à des mesures différentielles du nivellement transversal de la voie et à la nécessité de fréquentes interventions de

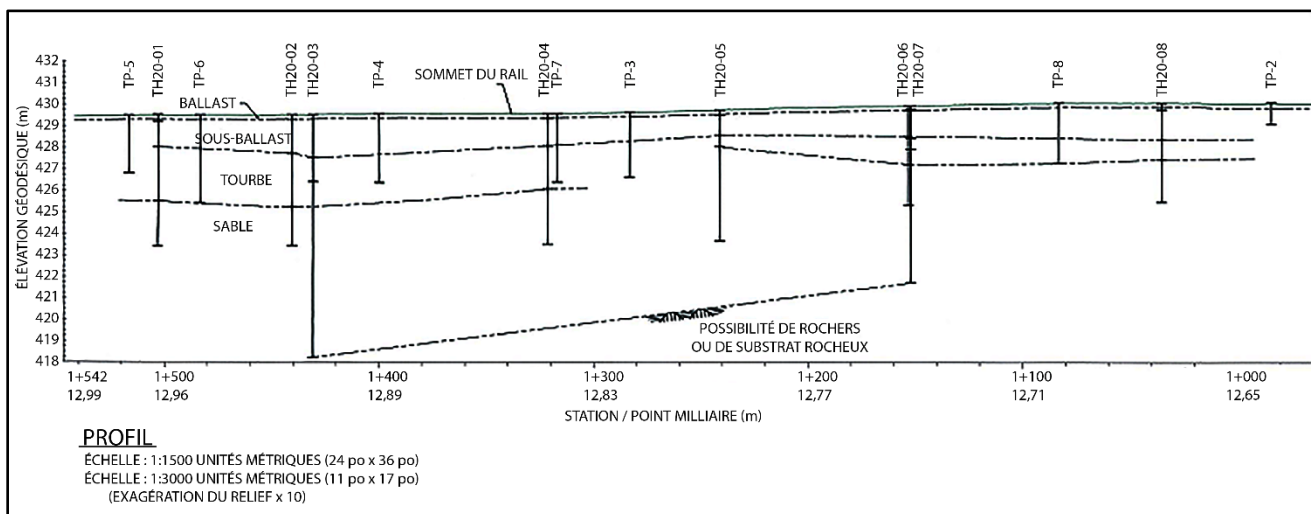
Figure 5. Schéma montrant les lieux des forages d'essai et des puits d'exploration, ainsi que le profil de sol à ces endroits (Source : Canadien Pacifique)

- La couche de sous-ballast avait une profondeur de 1,2 à 1,5 m et était constituée de sable à granulométrie médiocre (classé SP-SM selon le système unifié de classification des sols), noir et brun, humide, meuble et à grains fins. Elle contenait également des traces de limon (16 % dans le 2^e forage d'essai) ainsi qu'un mélange de gravier à grains fins et à grains grossiers. À partir d'une profondeur de 0,5 à 0,8 m, il y avait de l'eau libre, ce qui indique que le niveau de la nappe phréatique était très élevé dans le secteur du déraillement.

- Dans la partie inférieure de certains échantillons, à une profondeur d'environ 1,3 à 3,0 m, la tourbe était amorphe et présentait une décomposition très élevée à quasi complète. Presque aucune structure végétale n'était reconnaissable.
- On a déterminé que la teneur en humidité était de 102 % à 145 % dans la tourbe fibreuse et de 381 % dans la tourbe amorphe.

L'examen de 8 carottes géotechniques prélevées dans le secteur du déraillement (aux environs du point milliaire 12,8) a révélé que la couche de sous-ballast était constituée de sable à granulométrie médiocre, noir et brun, humide, meuble et à grains fins, qui contenait jusqu'à 16 % de limon. Un matériau renfermant plus de 10 % de limon et d'argile n'est pas considéré comme étant perméable et peut avoir une faible capacité portante, surtout s'il est saturé par une nappe phréatique élevée. Dans le secteur du déraillement, à partir d'une profondeur de 0,5 à 0,8 m, il y avait de l'eau libre, ce qui indique que le niveau de la nappe phréatique était très élevé. De la tourbe a été trouvée sous la couche de sous-ballast. La tourbe, un sol organique d'origine naturelle, se caractérise par une teneur élevée en eau, un mauvais drainage et une compressibilité élevée, ce qui réduit la résistance des fibres de tourbe.

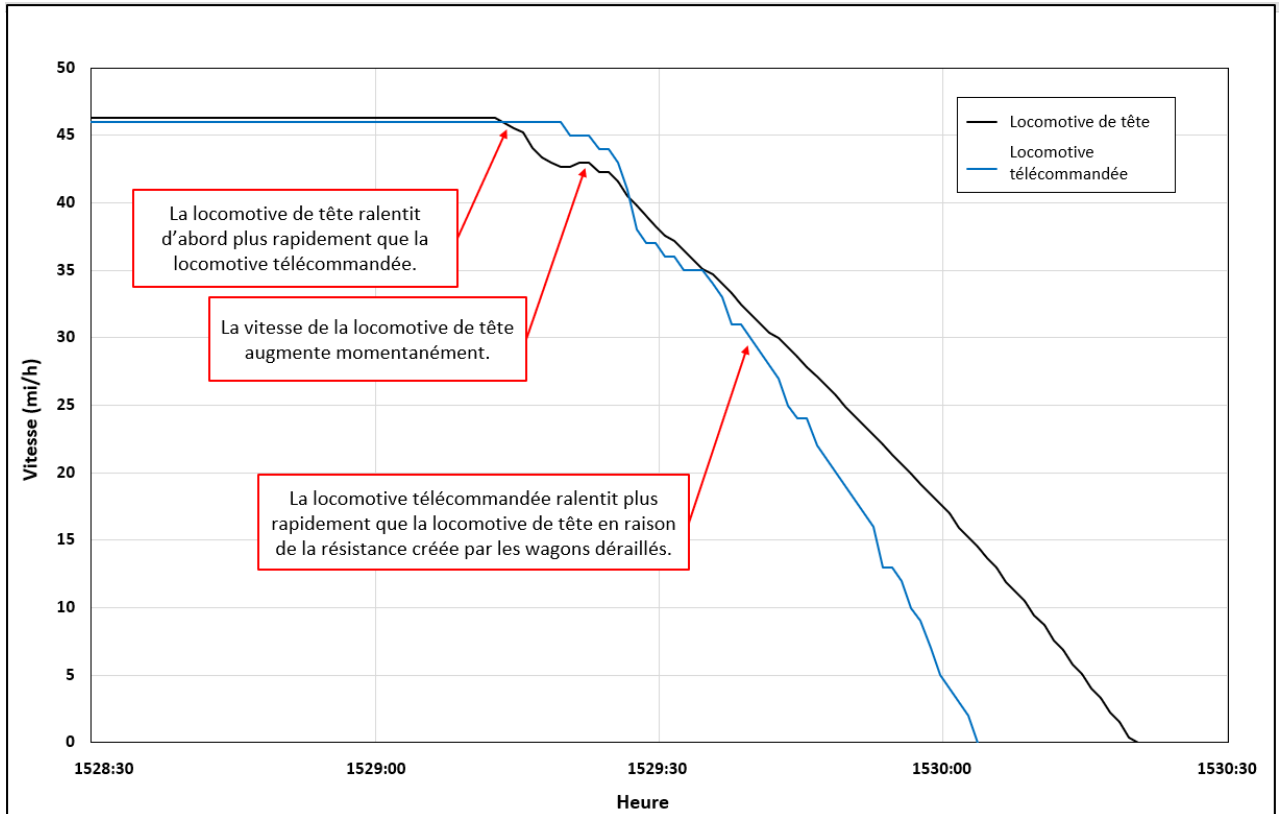
Figure 6. Graphique indiquant les profils de vitesse de la locomotive de tête et de la locomotive télécommandée pendant le déraillement (Source : BST, d'après les données provenant des consignateurs d'événements de locomotive)
