## RAPPORT D'ENQUÊTE SUR ACCIDENT FERROVIAIRE

CANADIEN NATIONAL  
TRAINS DE MARCHANDISES NUMÉROS 272, 308 ET 223  
POINT MILLIAIRE 4,2, SUBDIVISION STRATHROY  
LONDON (ONTARIO)  
16 FÉVRIER 1995

RAPPORT NUMÉRO R95S0021

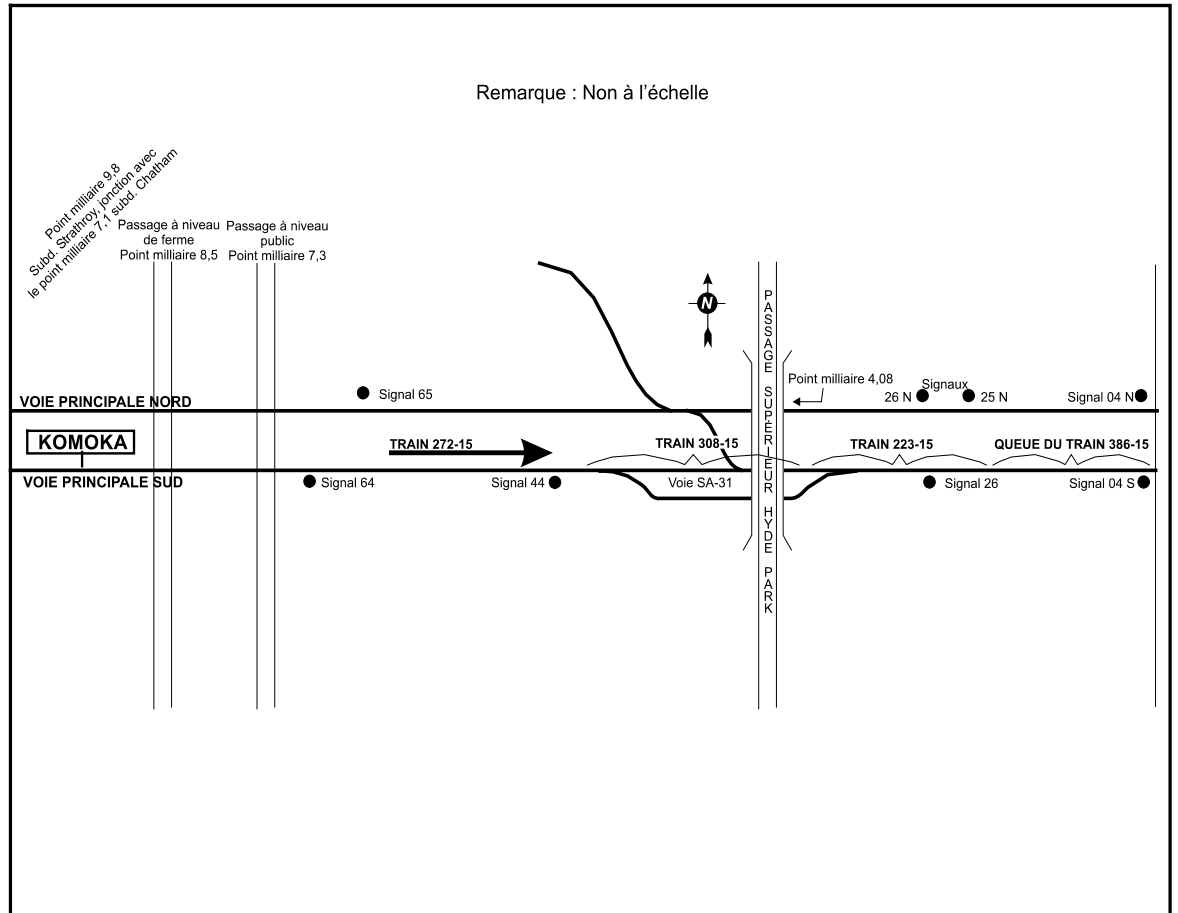
# Annexe A - Position relative des trains avant la collision

Le train de marchandises n° 386-15 (train 386) du Canadien National (CN) se dirige vers l'est de Windsor (Ontario) à Toronto (Ontario). Lorsque le train arrive à London (Ontario), au point milliaire 0,0 de la subdivision Strathroy, les membres de l'équipe doivent effectuer une manoeuvre à l'avant du train. Pour éviter d'obstruer des passages à niveau publics dans la ville de London, on place le train sur la voie principale sud, le dernier wagon se trouvant aux environs du signal 04S (point milliaire 0,4) (voir l'annexe A).

Les membres de l'équipe du train de marchandises n° 223-15 (train 223) du CN, qui se dirige lui aussi vers l'est de Windsor à Toronto, observent les signaux et arrêtent leur train derrière le train 386. L'arrière du train 223 se trouve à environ 2 000 pieds à l'ouest du signal 26 (point milliaire 2,6).

Le train de marchandises n° 308-15 (train 308) du CN se dirige vers l'est de Sarnia (Ontario) à Toronto. Les membres de l'équipe observent les signaux et arrêtent leur train derrière le train 223. Le dernier wagon du train 308 se trouve à environ 1 100 pieds à l'est du signal 44 (point milliaire 4,4).

Le train de marchandises n° 272-15 (train 272) du CN se dirige vers l'est de Pontiac (Michigan) à Toronto. Il quitte Komoka (Ontario), point milliaire 9,01, vers 3 h 37 après avoir obtenu l'autorisation de circuler sans restriction sur la voie principale sud, entre Komoka et Ridout, point milliaire 0,4. Vers 3 h 49, après avoir franchi les signaux 64 (point milliaire 6,4) et 44, le train 272 entre en collision avec le dernier wagon du train 308 à une vitesse d'environ 29 mi/h. Sous l'impact, le train 308 percute le dernier wagon du train 223. Le train 223 ne déraile pas.
