RAPPORT D'ENQUÊTE SUR ACCIDENT FERROVIAIRE
R96T0111

DÉRAILLEMENT

CANADIEN NATIONAL
TRAIN NUMÉRO 698, ONTARIO NORTHLAND RAILWAY
POINT MILLIAIRE 225,8, SUBDIVISION NEWMARKET
NORTH BAY (ONTARIO)
31 MARS 1996

Rapport numéro R96T0111

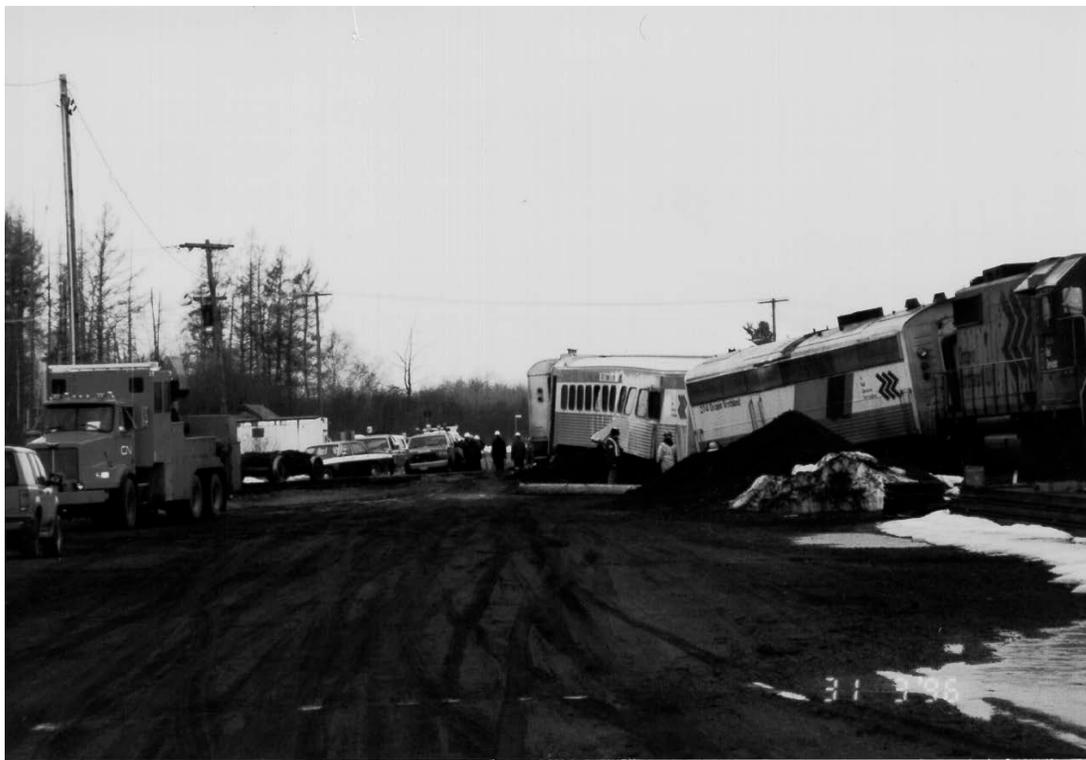
Le train de voyageurs n° 698 (train 698) de l'Ontario Northland Railway (ONR) circule en direction sud entre Cochrane (Ontario) et Toronto (Ontario) avec 54 voyageurs à son bord. Vers 14 h 14, heure normale de l'Est, alors que le train approche du point milliaire 225,8 de la subdivision Newmarket du CN, sur un tronçon ouest-est juste au sud de North Bay (Ontario), à une vitesse d'environ 44 mi/h, le mécanicien remarque que l'appareil de manoeuvre du point milliaire 225,8 est penché et excentré. Craignant que l'aiguillage ne soit endommagé, il serre aussitôt les freins d'urgence. Selon lui, le train est arrivé à l'aiguillage à une vitesse de 20 mi/h. Lorsque le train s'immobilise, le mécanicien constate, en regardant vers l'arrière, qu'une partie du train a déraillé. Toutes les voitures sont sur leurs roues (Figure 1).

Lorsque le train s'est immobilisé, le bogie arrière de la locomotive de tête, le groupe électrogène et les trois premières voitures déraillées se trouvaient du côté sud de la voie. Le bogie arrière du groupe électrogène s'était détaché et les trois voitures déraillées étaient inclinées sous divers angles. Les voyageurs et les membres de l'équipe d'exploitation des deuxième, troisième et quatrième voitures ont été incapables de descendre du train du côté nord à cause des débris. Ils ont cependant pu descendre sans difficulté par les portes latérales de la plate-forme (au sud).

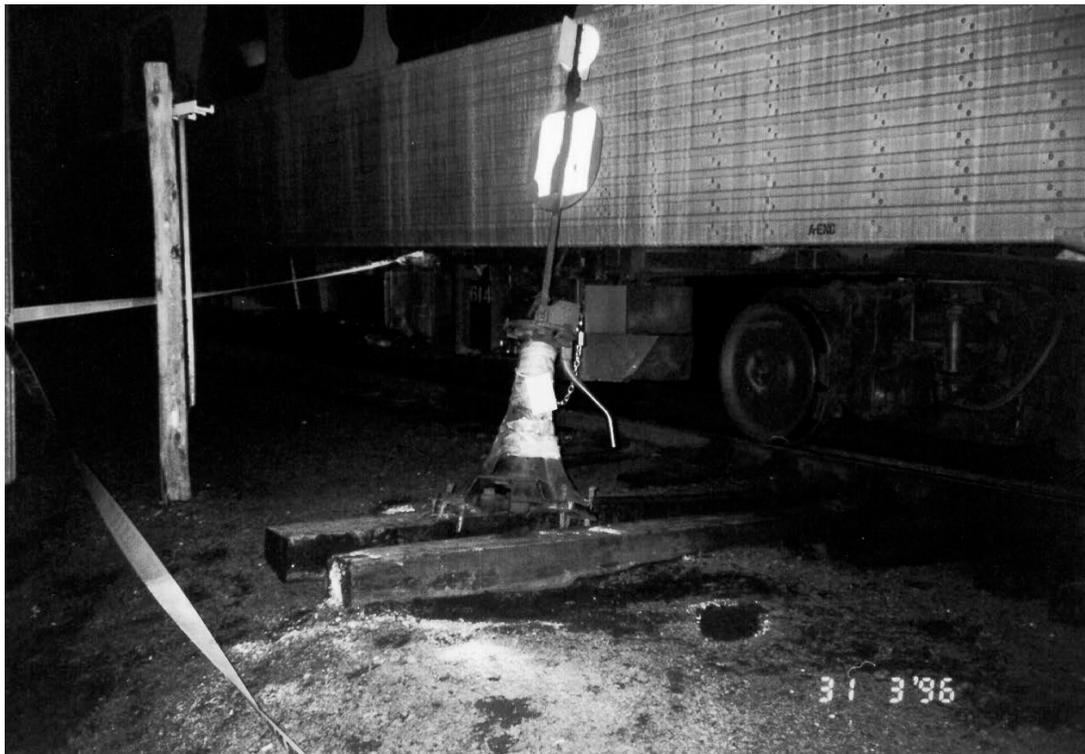
L'aiguillage était incliné à environ 20 degrés de la verticale. On a relevé, sur le chemin en gravier, des traces de pneus qui s'arrêtaient à l'appareil de manoeuvre. À environ 14 pouces (36 cm) de la base de l'appareil de manoeuvre, on a relevé des éraflures où étaient incrustées des particules de peinture blanche. Les crampons de fixation de l'appareil de manoeuvre étaient desserrés et les traverses auxquelles l'appareil était attaché étaient déplacées (Figure 2). L'aiguillage était en position normale. La cible d'aiguillage était en place et indiquait que l'aiguillage était orienté vers la voie principale. Un examen a révélé que les composants de l'aiguillage étaient en bon état, bien ajustés et bien entretenus. Il a fallu un choc assez violent pour déplacer l'appareil de manoeuvre. Le ou les responsables ont sûrement eu conscience du choc puisque le véhicule doit avoir été lourdement endommagé.

La police de North Bay, en collaboration avec la police du CN, a récupéré l'appareil de manoeuvre endommagé pour analyser les éclats de peinture et elle a fait des moulages en plâtre des empreintes de pneus qui menaient à l'appareil de manoeuvre endommagé. L'enquête a révélé que les dommages à l'aiguillage ont été causés par un véhicule routier. La ou les personnes responsables n'ont pas signalé aux autorités que l'aiguillage avait été endommagé.

Il n'y avait pas de barrière pour interdire l'accès au chemin privé du CN. Les véhicules pouvaient donc se rendre sans difficulté et sans surveillance à l'emprise du chemin de fer. On avait placé un panneau interdisant l'accès au chemin pour avertir le public du danger, mais il semble qu'on faisait fi de ce panneau d'interdiction. À cause de ce chemin, le public était exposé aux dangers du chemin de fer, et le chemin de fer était exposé au vandalisme et au vol. Ces chemins devraient être bloqués, dans la mesure du possible.

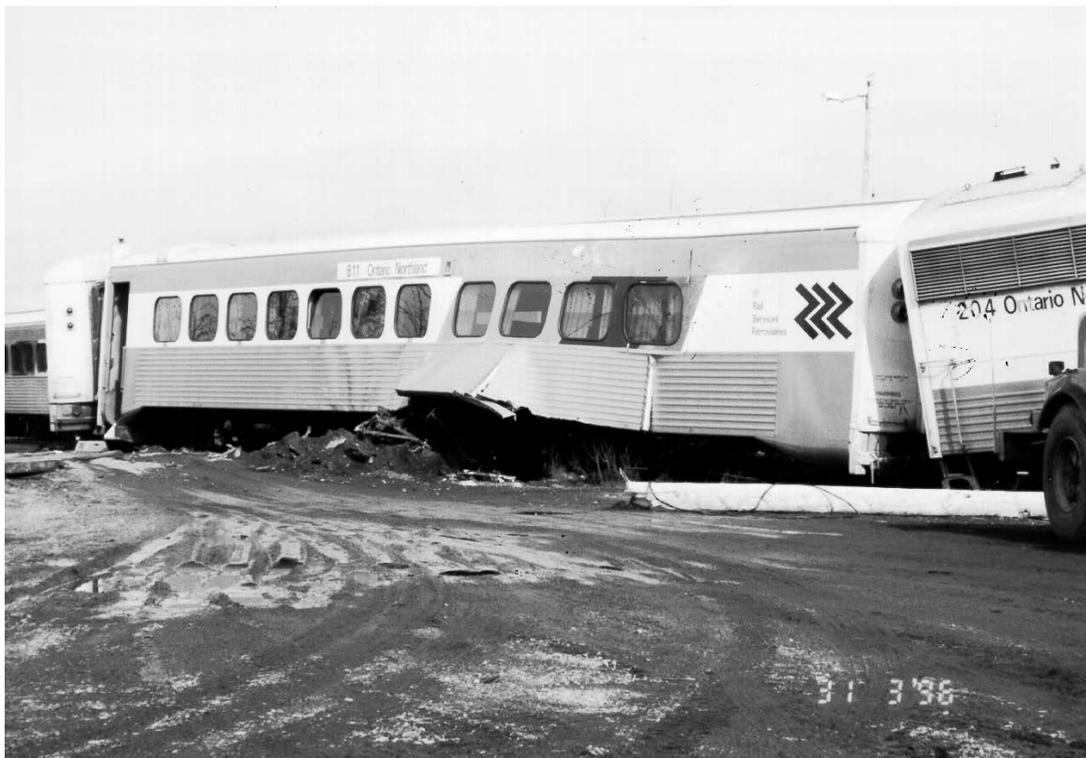
La première voiture avait déraillé et se trouvait dans l'axe du triangle de virage nord. Il y avait une ouverture d'environ 18 pouces (46 cm) sur 48 pouces (122 cm) entre la paroi sud et le plancher. Il y avait également une perforation au niveau de la ligne de toit à l'avant et, en raison d'une légère déformation de la caisse, la porte latérale de la plate-forme ne pouvait que s'entrouvrir. La plupart des éléments sous caisse, dont le réservoir à eau chaude, avaient été arrachés. Le réservoir à eau chaude coulait et la vapeur qui s'en échappait pénétrait à l'intérieur de la voiture par l'ouverture entre la paroi et le plancher (Figure 3).

- a) de par la construction des voitures, le brancard de caisse est laissé à nu; ce brancard a été faussé et repoussé vers l'extérieur par les débris lors du déraillement;

- b) l'ouverture dans la paroi latérale, créée par des efforts relativement modérés, se trouvait à un endroit où il y avait peu de risques qu'un occupant du train tombe sur la voie, mais toute personne qui serait passée par là se serait coupée sur le métal déchiré;

- c) les normes de construction des voitures prennent généralement en compte des charges de service normales et non le type de contraintes subies lors du déraillement, où la voiture s'est retrouvée sur un tas de débris, forçant le brancard de caisse vers l'extérieur;

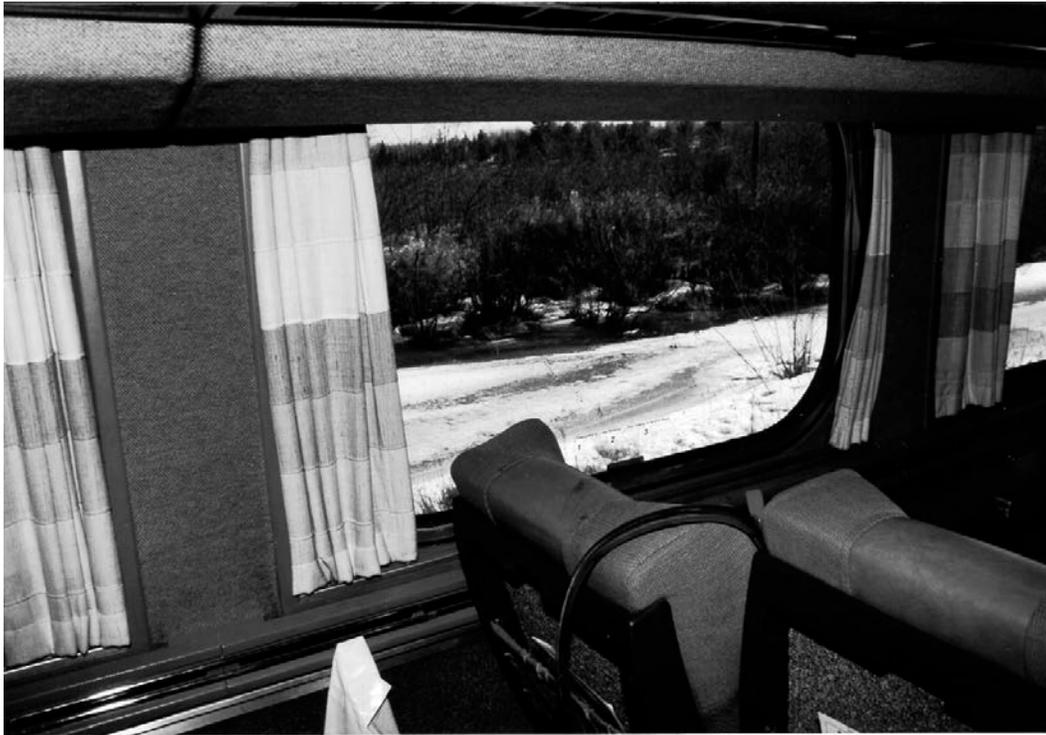
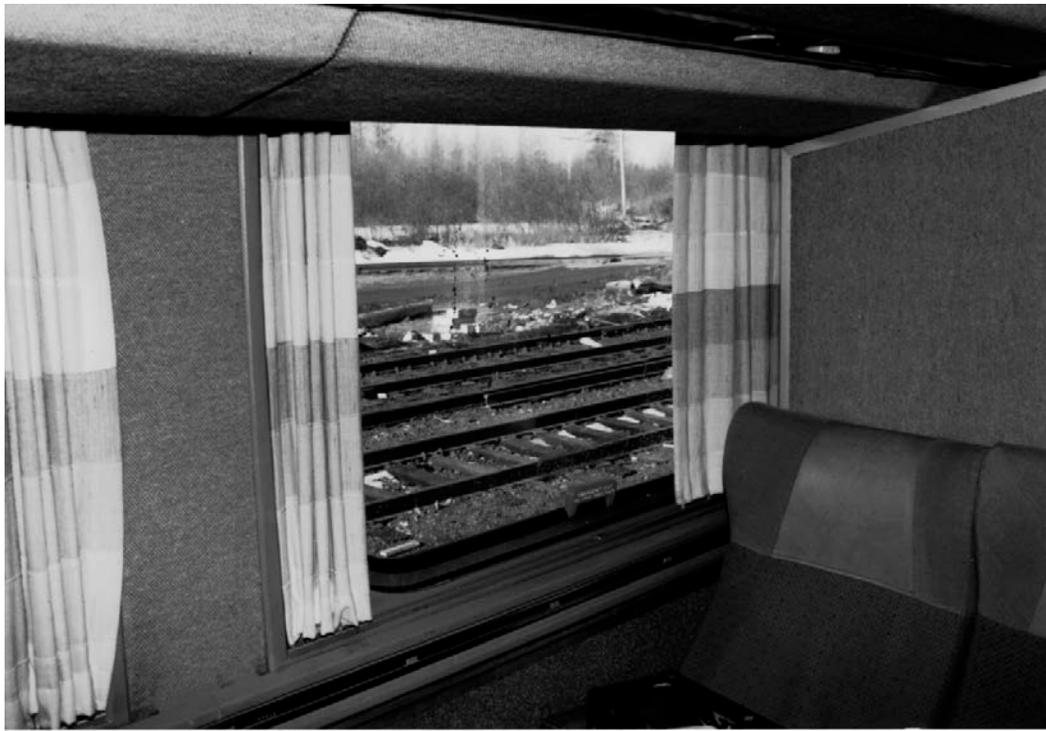
Dans la première voiture, les joints de caoutchouc de cinq des fenêtres d'issue de secours avaient été partiellement ou complètement arrachés; les panneaux de verre étaient cependant toujours en place. L'une des cinq fenêtres avait été heurtée de l'intérieur et était fissurée, tandis que deux autres étaient décollées de leur base. Une fenêtre qui n'avait plus son joint de caoutchouc n'avait pas de poignée à bascule, comme une fenêtre ordinaire. Elle était solidement en place. Les dossiers de certains fauteuils inclinables gênaient l'accès aux poignées des fenêtres (Figure 4). Des compartiments à bagages gênaient l'accès à l'issue de secours la plus à l'arrière, du côté sud (Figure 5).

- d) le fond des voitures de VIA Rail Canada Inc. (VIA) est arrondi et complètement fermé, sans brancard de caisse à nu ou saillant;
- e) les fenêtres d'issue de secours ne sont pas enlevées à intervalles réguliers, et le caoutchouc de leurs joints durcit si elles restent en place longtemps;

- f) les fenêtres étaient sans doute plus difficiles à enlever en raison de la déformation de la voiture;
- g) le fait que la porte latérale de la plate-forme avant est restée coincée après avoir été légèrement endommagée est considéré comme une anomalie;

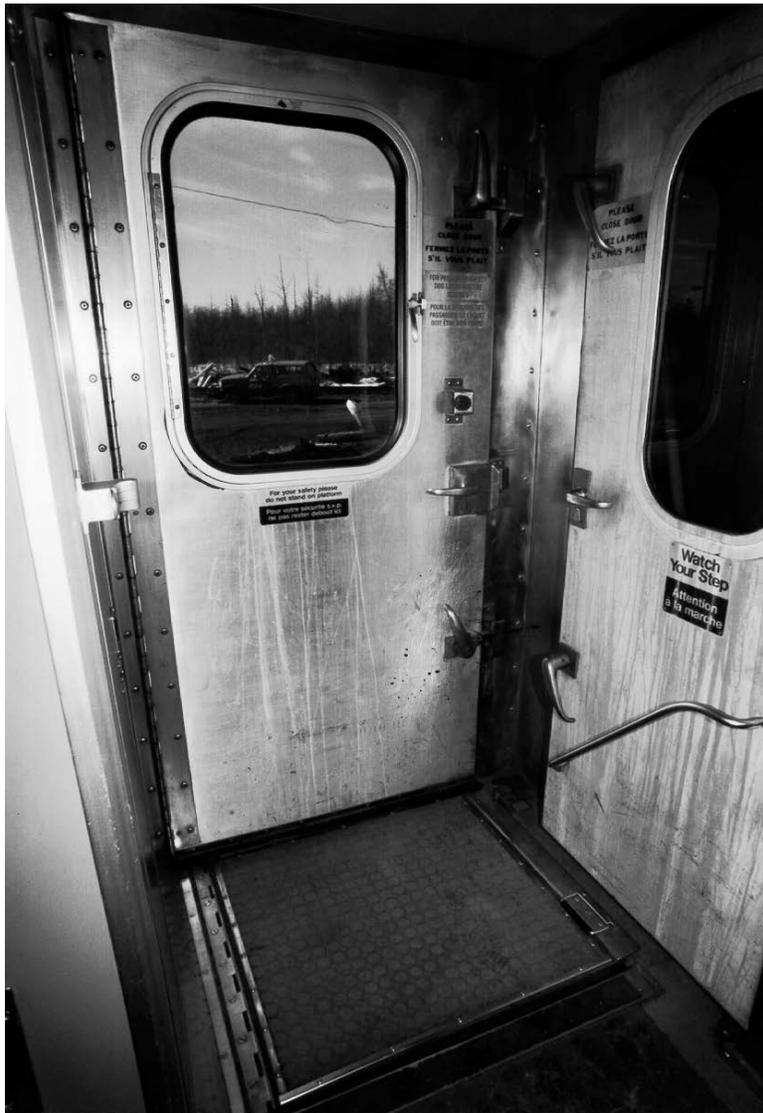
Les marchepieds d'accès aux plates-formes se trouvent derrière un panneau. Pour faire apparaître les marches, il faut poser le pied sur une clenche de déblocage et lever à la main le panneau. On peut alors voir le marchepied qui s'abaisse. Il n'y avait pas d'instructions écrites d'affichées à l'intérieur ou à l'extérieur pour expliquer aux voyageurs ou aux équipes de secours le fonctionnement de la clenche et son emplacement, lesquels sont loin d'être évidents (Figure 6). Lors d'une évacuation d'urgence, il serait plus facile et moins dangereux pour les voyageurs d'utiliser les marches pour descendre du train.

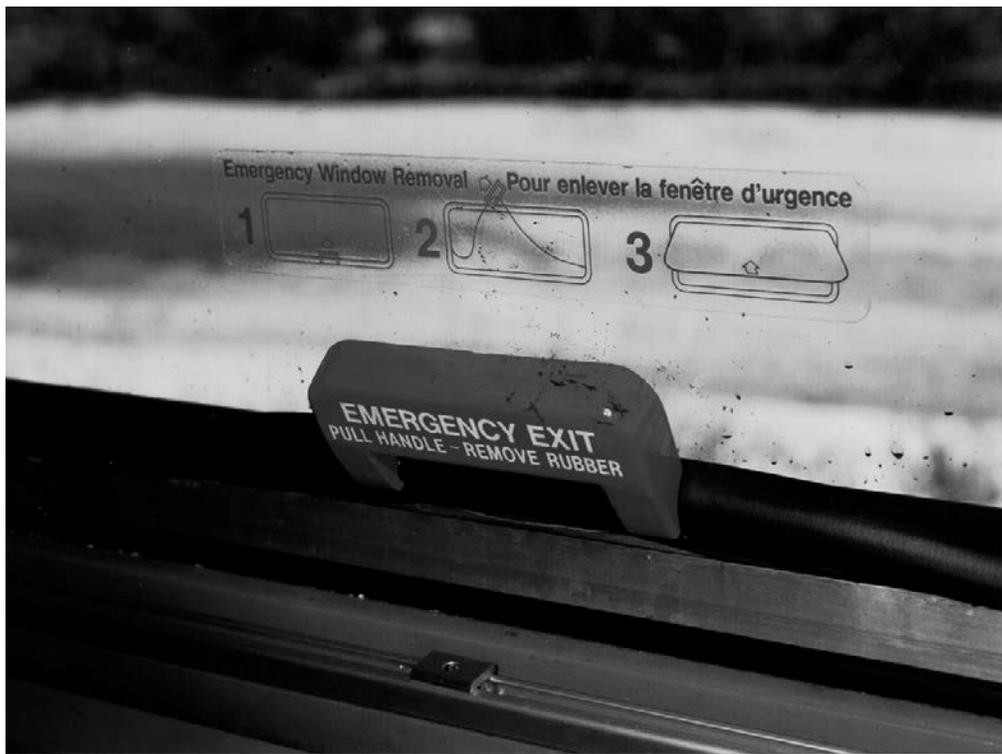
Chaque voiture possède 12 fenêtres d'issue de secours (une fenêtre sur deux est une issue de secours). La voiture-cuisine diffère quelque peu en cela qu'elle ne possède que huit fenêtres d'issue de secours. Ces fenêtres sont constituées de deux panneaux de verre de sécurité de 1/4 de pouce (6 mm). Elles mesurent 31 pouces (78,74 cm) de haut sur 50 pouces (127 cm) de large et pèsent environ 59 livres (26,8 kg). Les rebords sont à

environ 34 pouces (86 cm) du plancher. Le fonctionnement de la fenêtre est décrit sur un pictogramme à trois parties non éclairé qui se trouve au-dessus de la poignée. (L'enquête a révélé que deux des fenêtres d'issue de secours de la voiture 611 n'avaient pas de pictogramme.) Chaque fenêtre d'issue de secours est identifiée par une grosse poignée rouge portant l'inscription *Emergency Exit / Pull Handle - Remove Rubber* (Issue de secours - Tirer sur la poignée - Enlever le caoutchouc). Il faut enlever le joint en tirant sur la poignée. Il faut ensuite tirer sur une deuxième poignée, fixée à la fenêtre et qui apparaît une fois qu'on a tiré sur la première poignée. De par sa conception, la fenêtre doit pivoter vers l'intérieur (Figure 7) comme si sa partie supérieure était à charnières (selon le pictogramme).

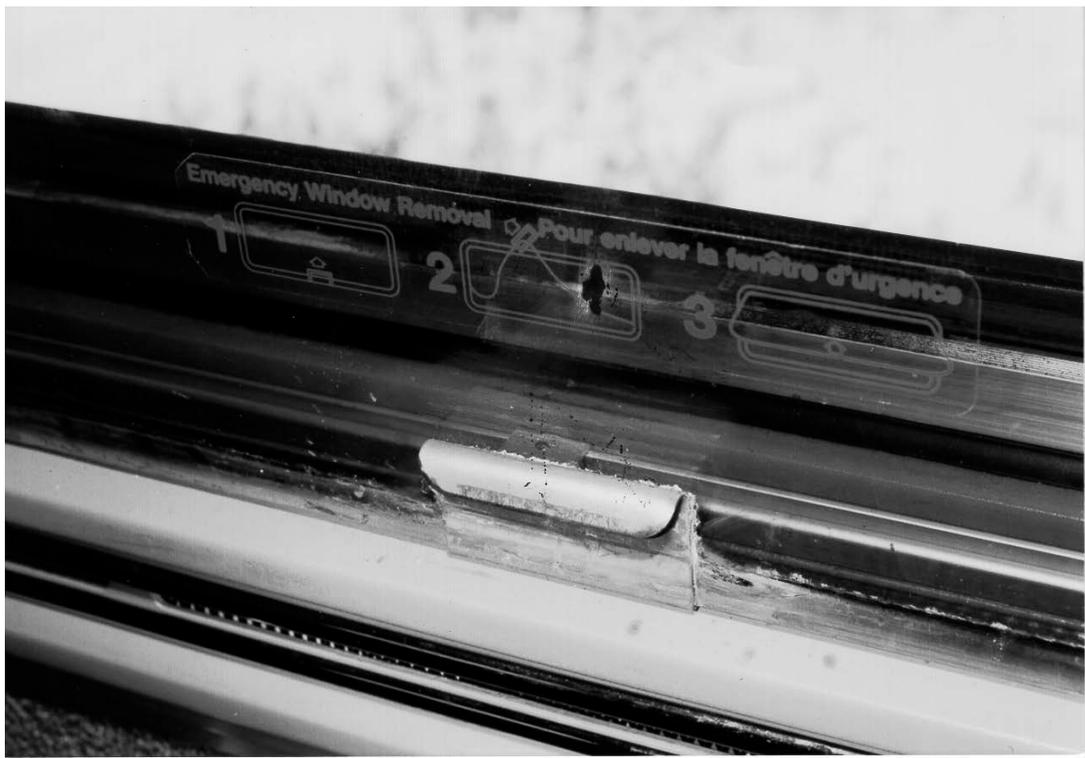
Étant donné que les voyageurs n'ont pas réussi, malgré cinq tentatives, à ouvrir les fenêtres d'issue de secours, on a procédé à des essais pour voir si le fonctionnement de ces fenêtres était conforme aux indications du pictogramme et pour trouver la cause des difficultés. Selon le pictogramme, le bas de la fenêtre doit être tiré vers l'intérieur. À la première fenêtre, le dossier du fauteuil (le fauteuil était retourné) gênait l'accès à la fenêtre et en restreignait le mouvement vers l'intérieur. Il fallait donc commencer par faire pivoter le fauteuil face vers l'avant. Pour faire pivoter le fauteuil, il faut actionner une manette placée sous le fauteuil près de l'allée. La manette n'était pas facile à voir et était difficile à trouver, même dans des conditions d'essai. Il s'agissait ensuite de tirer la poignée rouge et d'arracher le joint en caoutchouc. Quand on a constaté que deux enquêteurs du BST de stature et de carrure moyennes n'arrivaient pas à arracher le joint, on a décidé de poursuivre l'évaluation sur une autre fenêtre.

On a réussi, d'une secousse, à enlever le joint de la deuxième fenêtre. Une fois le joint enlevé, on a pu voir une petite poignée de métal permettant de tirer la fenêtre vers l'intérieur (Figure 8). Cependant, cette fenêtre était collée au cadre. Pour la décoller, il a fallu une forte traction et des secousses sur la petite poignée de métal. Lorsque la fenêtre a fini par bouger dans le cadre, elle s'est aussitôt coincée et il a été impossible de l'enlever. On s'est rendu compte qu'il fallait d'abord soulever la fenêtre d'une secousse avant de la tirer vers l'intérieur. Cela fait, la fenêtre s'est détachée du cadre et est tombée. Ce n'est qu'après des efforts énormes pour manipuler la lourde fenêtre qu'on a réussi à dégager l'issue.

- h) la force nécessaire pour déloger le joint de caoutchouc variait beaucoup; elle excédait parfois les capacités des voyageurs d'une force moyenne;
- i) la petite poignée de métal des fenêtres d'issue de secours limite la force qu'on peut exercer, et de ce fait, la fenêtre se coince dans le cadre;
- j) à cause de son poids, la fenêtre est difficile à manipuler une fois enlevée;
- k) l'absence d'instructions écrites affichées à l'extérieur de la voiture pourrait gêner les sauveteurs et leur rendre la tâche plus difficile.
