RAPPORT D'ENQUÊTE SUR ACCIDENT FERROVIAIRE

R97T0299

COLLISION

ENTRE LE TRAIN DE BANLIEUE NUMÉRO 831
ET LE TRAIN DE BANLIEUE NUMÉRO 841 DU RÉSEAU GO
TORONTO TERMINALS RAILWAY
TORONTO (ONTARIO)
19 NOVEMBRE 1997

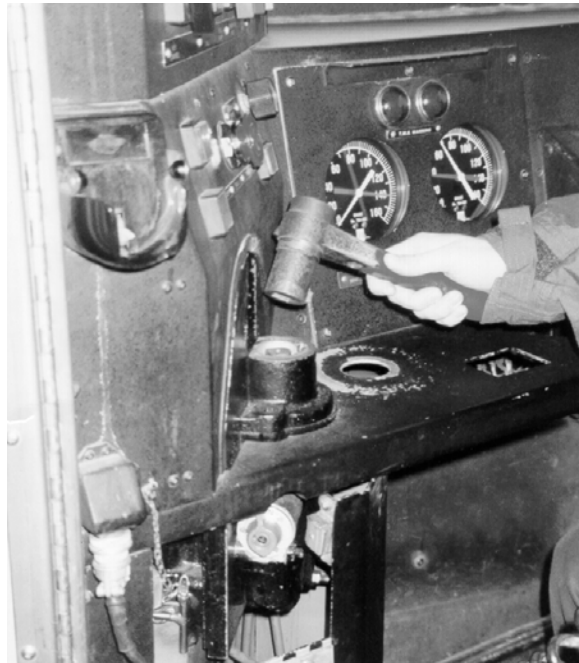
**Figure 2 - Intérieur du poste de commande de la voiture cabine de commande
Le robinet de mécanicien et l'endroit où doit être rangée la poignée sont indiqués par des flèches.**

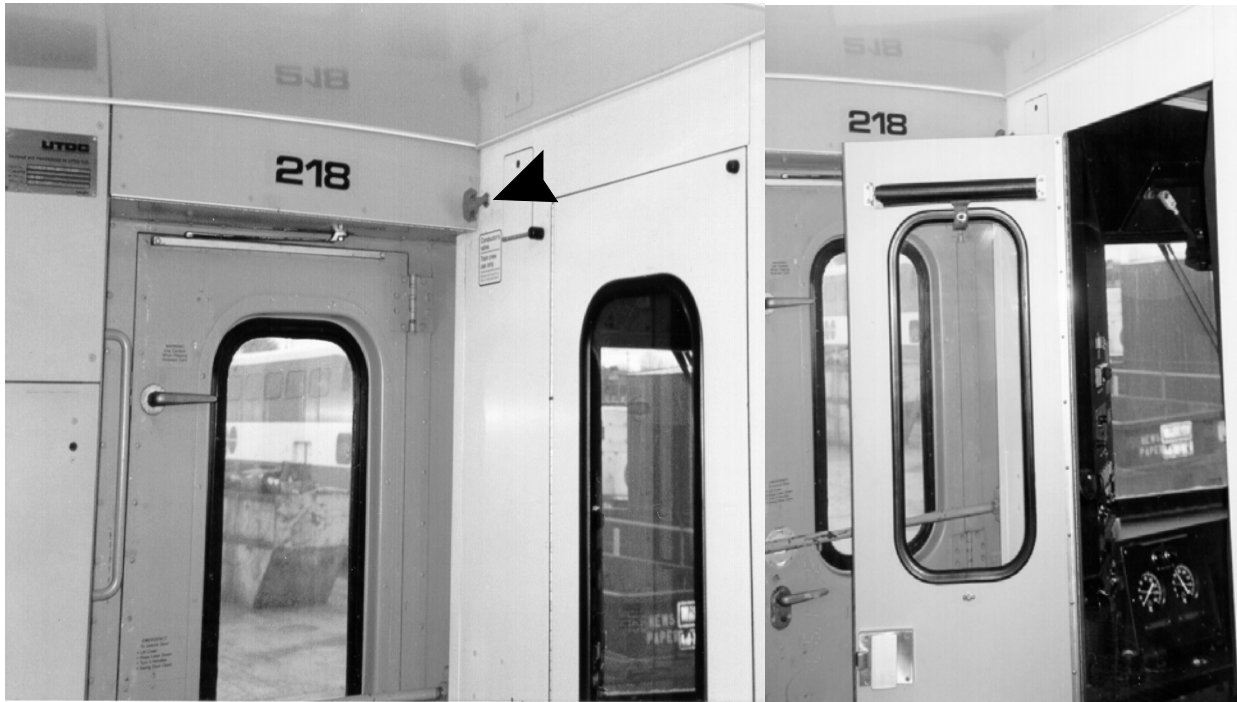
La porte du poste de commande était bloquée en position ouverte. Le chef de train a indiqué qu'il n'avait pas essayé d'actionner le robinet d'urgence situé derrière la porte, dans le corridor de la voiture. Quand la locomotive du train 841 qui était immobilisé s'est trouvée devant lui, il s'est jeté sur les sièges par la porte du poste de commande, pour se protéger, vu que l'impact était imminent. Vers 16 h 16, le train 831 a heurté le train 841, ce qui a fait dérailler la voiture à cabine de commande et une des voitures à deux étages du train 831 et déplacé le train 841 de quelque 35 pieds vers l'ouest. Le train 841 s'est ensuite immobilisé.

Chacune des 329 voitures est équipée de quatre robinets d'urgence pour permettre au chef de train de serrer les freins en cas d'urgence. Chaque voiture à cabine de commande possède également un robinet d'urgence, qui est situé dans le corridor adjacent au poste de commande. Le robinet est difficile d'accès quand la porte du poste de commande est ouverte (Figure 3).

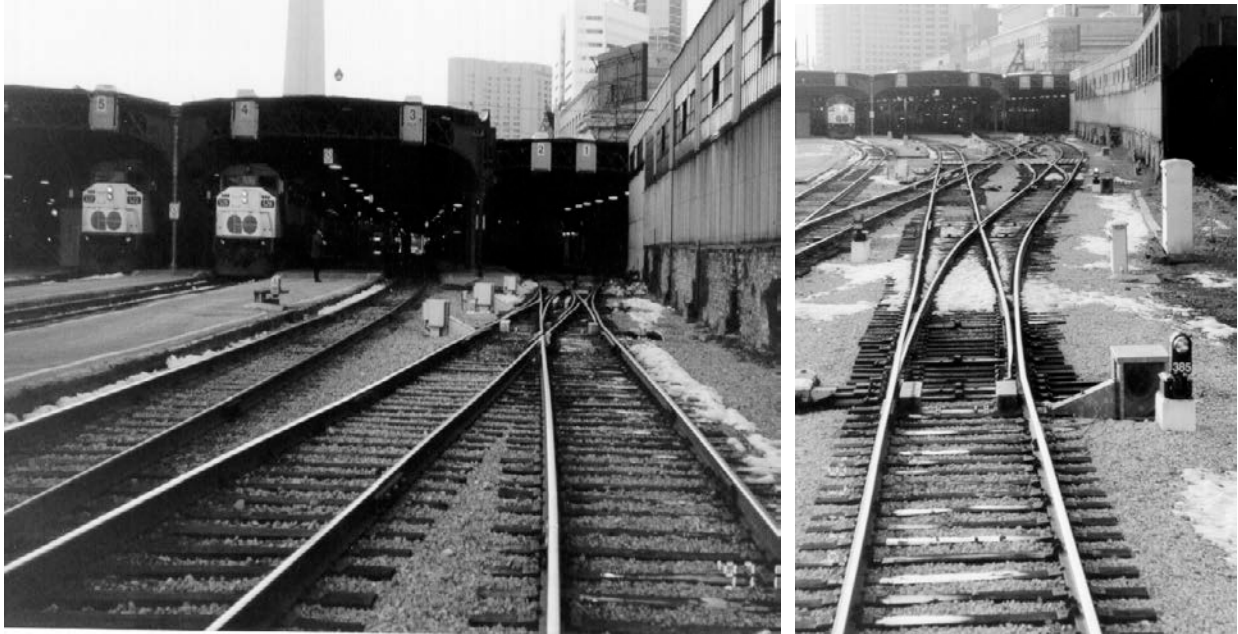
Sur les voies n° 1 et n° 2, les trains s'immobilisent de manière à ce que l'embarquement se fasse plus à l'ouest (Figures 4a et 4b). Lorsqu'un train se trouve à son emplacement sur la voie n° 1 ou sur la voie n° 2, l'avant de la locomotive est en retrait de 160 pieds par rapport à l'extrémité est des trains qui se trouvent sur les autres voies, dont 100 pieds sont couverts par l'abri. Le jour, les trains immobilisés sur les voies n° 1 et n° 2 sont difficiles à voir; par contre, on peut voir l'avant de la locomotive des trains du réseau GO qui sont sur les autres voies.

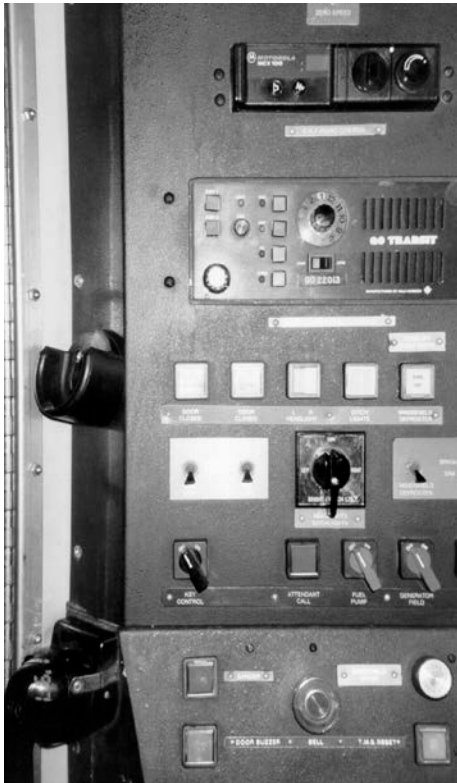
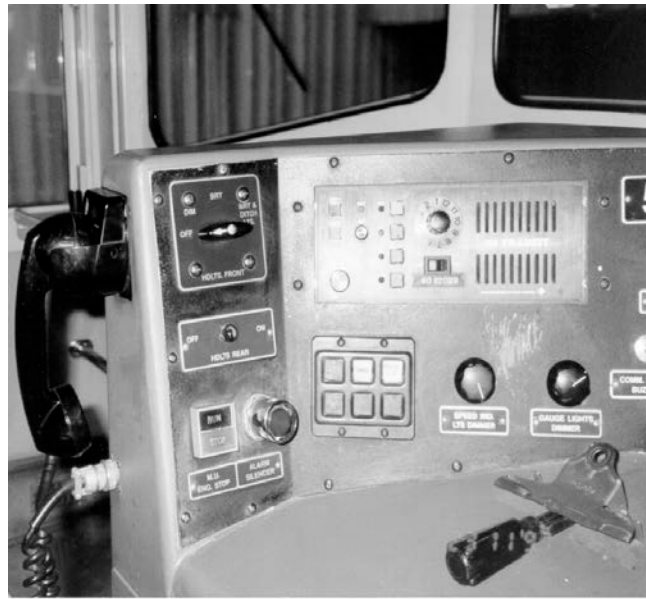
On sélectionne un système de communication en appuyant sur un des quatre boutons de commande (Figures 5a

et 5b). Le voyant DEL connexe s'allume, indiquant la fonction activée et commandée par l'ICCU.
