RAPPORT D'ENQUÊTE SUR ACCIDENT FERROVIAIRE

R97V0063

DÉRAILLEMENT

POINT MILLIAIRE 106,15, SUBDIVISION ASHCROFT

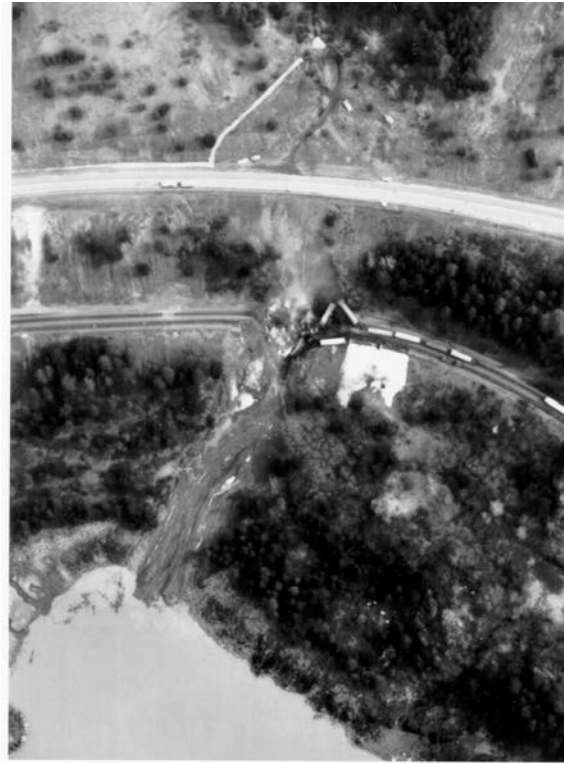
Dans le secteur du déraillement, la voie principale simple et la voie d'évitement (à l'ouest de la voie principale) sont bordées d'un côté par la route transcanadienne, qui se trouve à environ 60 m (197 pieds) à l'est et à 34 m (112 pieds) au-dessus de la voie ferrée, et de l'autre côté par le fleuve Fraser, qui se trouve à environ 150 m (492 pieds) à l'ouest et à 50 m (164 pieds) au-dessous. Le remblai de la voie ferrée et le pied du talus de la route avaient été emportés, laissant un vide d'environ 60 m (197 pieds) de longueur et 12 m (40 pieds) de profondeur dans le talus de la route. La terre boueuse du remblai s'était écoulée en une traînée vers l'ouest jusqu'au fleuve Fraser. Le groupe de traction et les trois premiers wagons du train 711 étaient encore debout et toujours sur les rails de la voie d'évitement au sud de la dépression. Le quatrième wagon avait quitté les rails et penchait sur le côté, les cinquième et sixième wagons s'étaient renversés sur le côté et avaient répandu leur chargement alors que le septième wagon avait partiellement roulé vers le bas du talus. Les huitième, neuvième et dixième wagons se sont retrouvés près du pied du talus en bordure ouest de l'empilement de matériel roulant au fond de la dépression, alors que le onzième wagon avait quitté la voie mais était resté à la verticale du côté nord du glissement. Le dixième wagon s'était arrêté à environ 46 m (150 pieds) à l'ouest de la voie d'évitement. L'empilement de matériel roulant comprenait le groupe de traction et les six premiers wagons du

train 102. Les septième et huitième wagons avaient quitté la voie mais étaient encore debout en bordure sud de la dépression (voir la Figure 1).

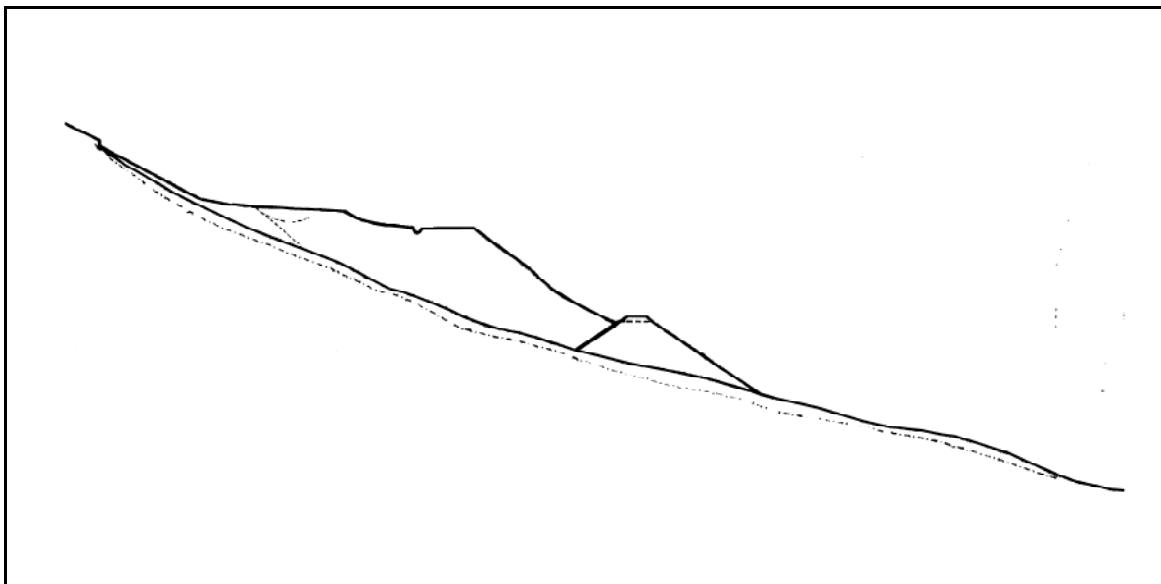
Le terrain est montagneux et densément boisé. La route, construite à l'origine en 1948, a été relocalisée en 1952 et en 1960. Chaque fois que la route a été relocalisée, on l'a rapprochée de l'emprise ferroviaire (voir la Figure 2). La plate-forme et le talus de la route sont constitués de matériau de remblai indigène placé sur le sol primaire. La pente du talus de la route est d'environ 1,5 pour 1. Une voie de service de 3 m (10 pieds) de largeur se trouve entre la plate-forme de la voie ferrée et le pied du remblai de la route.

La plate-forme de la voie ferrée a été construite en 1915 avec du matériau de remblai indigène placé tel quel sur le sol primaire. En 1979, la compagnie ferroviaire a construit une voie d'évitement parallèle à l'ouest de la voie principale. Le matériau grenu utilisé pour construire le remblai de la voie d'évitement a aussi été placé sur le sol primaire.
