**RAPPORT D'ENQUÊTE MARITIME  
M14P0023**

**PERTE DE PROPULSION**

**REMORQUEUR *JOSE NARVAEZ*  
ET CHALAND *TCT 8000*  
BRAS SUD DU FLEUVE FRASER  
(COLOMBIE-BRITANNIQUE)  
LE 11 FÉVRIER 2014**

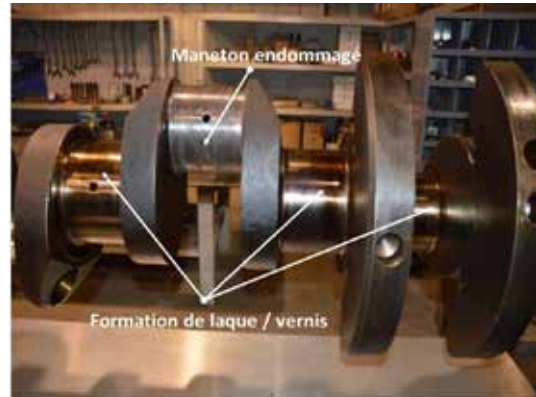
Photo 2. Vilebrequin

- Les coussinets et les manetons des blocs-cylindres 3 et 7 étaient endommagés, et les groupes moteurs étaient grippés (Photo 2 et Photo 3).
- Les jupes et axes des pistons ainsi que les chemises des cylindres présentaient des signes d'éraillage et de surchauffe, ce qui indique un manque de lubrification. Des signes de dommages attribuables aux fuites de gaz de combustion ont été décelés sur la jupe des pistons.

- La formation de laque sur les manetons ainsi qu'à l'intérieur des espaces de refroidissement des pistons (Photo 2).

La contamination de l'huile a aussi causé une perte de lubrification et de refroidissement des pistons ainsi que la surchauffe des blocs-cylindres 3 et 7. Cette surchauffe a endommagé le joint en caoutchouc entre la culasse et la chemise des cylindres, ce qui a permis à l'eau de refroidissement des cylindres de s'infiltrer dans le carter de la machine principale. Cette fuite a occasionné à son tour une baisse du niveau d'eau des autres cylindres, ce qui a exacerbé la surchauffe des autres éléments de la machine principale, entraînant le grippage de la machine et la perte de propulsion.

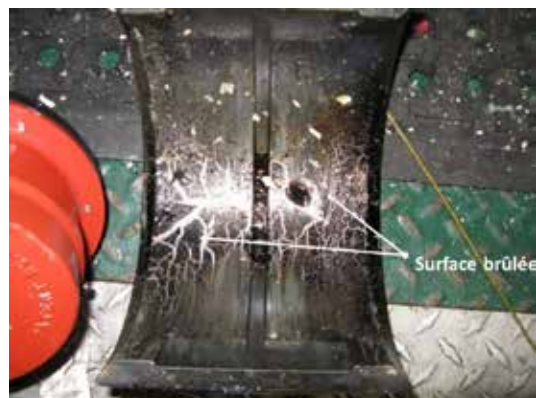
Photo 4. Coquille du coussinet de tête de bielle du bloc-cylindre 3

- Une perte d'eau de refroidissement des cylindres sur tous les blocs-cylindres au-dessus du joint entre les culasses et les chemises des cylindres en raison de joints d'étanchéité endommagés (Photo 3).
- Les 2 pompes d'eau douce de refroidissement des cylindres et les conduites d'eau de refroidissement principales étaient contaminées par de l'huile de graissage.
- Dans le carter, l'huile était émulsionnée et présentait des signes d'oxydation, comme le montre la surface brûlée de la coquille du coussinet (Photo 4).

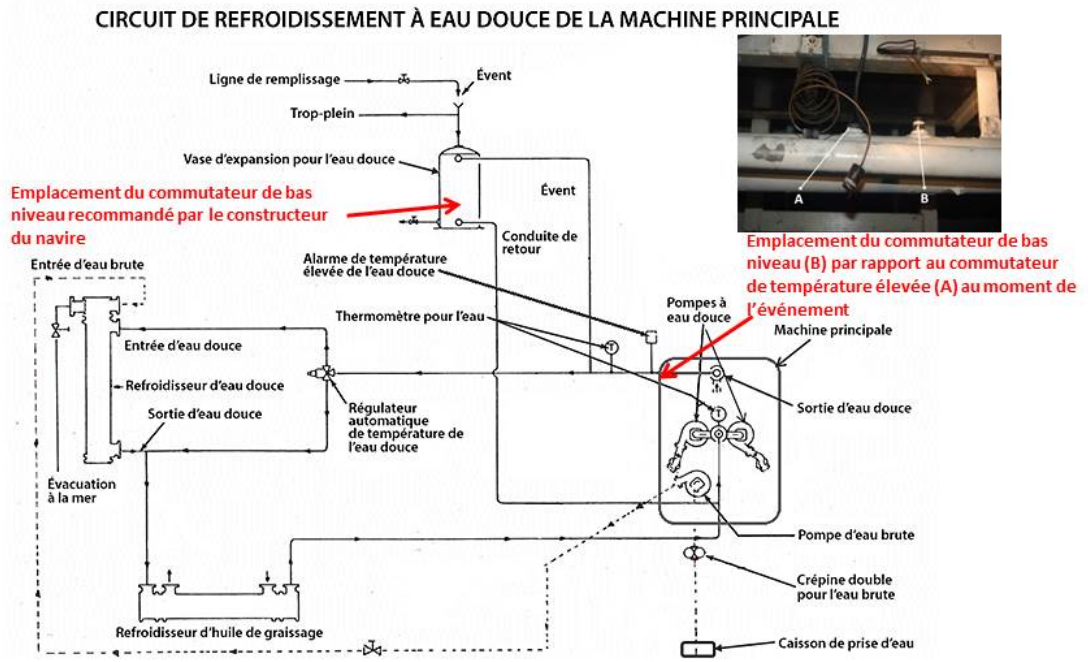
## Annexe D - Circuit de refroidissement à l'eau douce

Le circuit de refroidissement des cylindres comprend des pompes à eau douce à moteur, une pompe à eau brute et un refroidisseur d'eau douce<sup>14</sup>. Chacune des chemises des cylindres est alimentée en eau douce; l'eau entre dans la culasse du cylindre par 12 orifices, composés d'une barrière thermique en téflon et d'un joint étanche en silicone, situés au sommet de la chemise. Un vase d'expansion pour eau douce d'une capacité approximative de 135 litres est raccordé au circuit d'eau de refroidissement des cylindres de la machine principale pour tenir compte de l'expansion de l'eau et maintenir en tout temps une pression positive. Ce vase est pourvu d'un tube indicateur qui permet la lecture du niveau d'eau. Un commutateur d'alarme de bas niveau était installé sur le collecteur d'évacuation d'eau douce de la machine principale (Annexe D).

Dans l'événement en cause, le commutateur d'alarme de bas niveau était installé sur la conduite de sortie de l'eau de refroidissement des cylindres plutôt que sur le vase d'expansion pour eau douce (Annexe D), comme le recommande le constructeur du navire. Puisque le commutateur d'alarme installé sur la conduite de sortie était plus bas que le vase d'expansion pour eau douce, il ne pouvait pas déclencher d'alarme, même en cas de perte totale d'eau dans le vase. Dans le cas à l'étude, le vase s'est vidé sans déclencher aucune alarme. S'ils avaient entendu une alarme, les membres de l'équipage du navire auraient été avertis de l'importante perte d'eau et auraient pu réagir plus rapidement.
