RAPPORT D'ENQUÊTE DE PIPELINE P17H0011

Dommmages causés par des tiers à un pipeline de pétrole brut

Enbridge Pipelines Inc.
Canalisation 2
Sherwood Park (Alberta)
17 février 2017

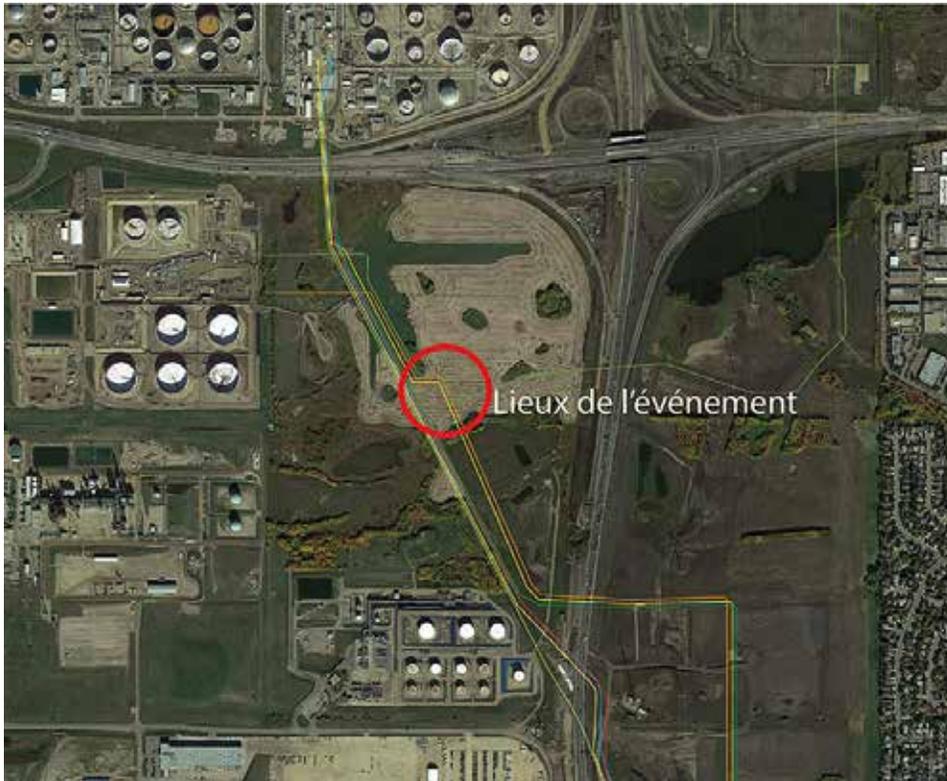
Figure 2. Lieux de l'événement (Source : Google Earth, avec annotations du BST)

L'événement s'est produit sur un terrain appartenant à Shell Canada Ltd. (Shell) dans le parc industriel pétrochimique à Sherwood Park (figure 2).

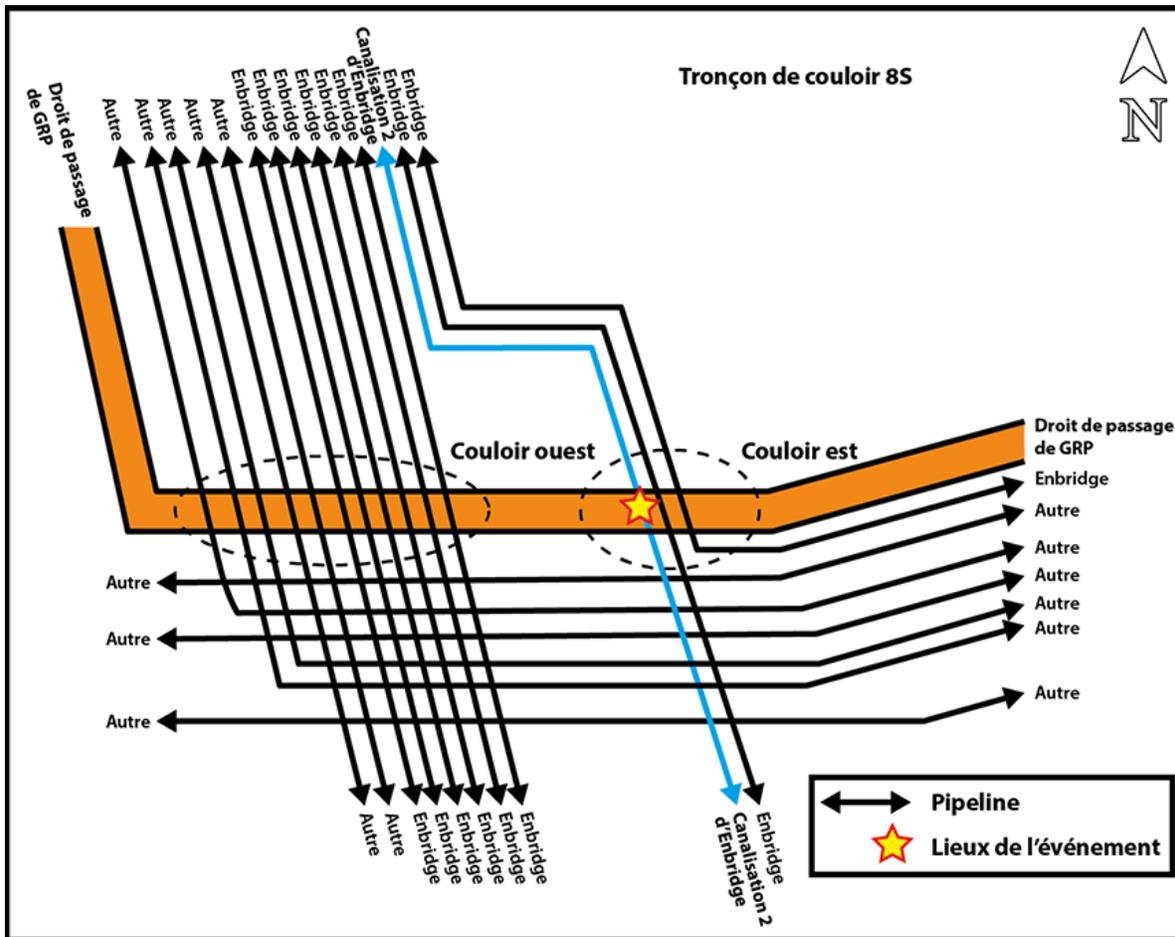
Figure 3. Emprise du projet GRP dans les environs de l'événement

L'événement s'est produit dans le couloir est (figure 3).

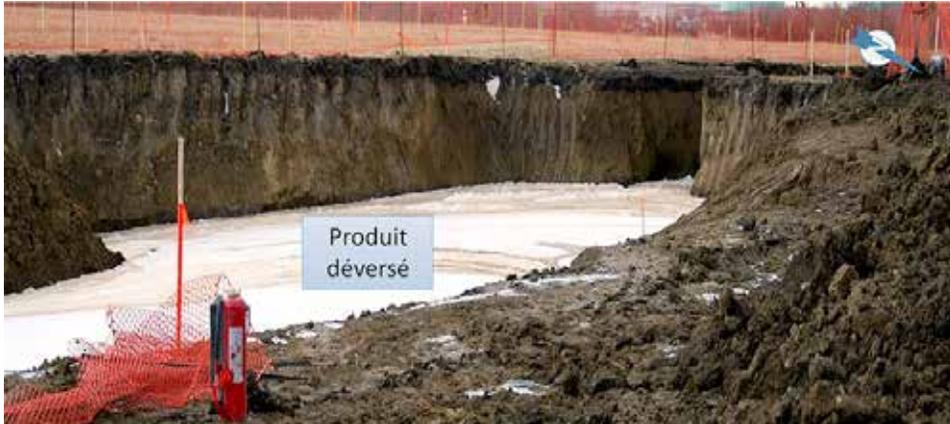
Figure 4. Excavation existante contenant le produit déversé

À l'extrémité est du couloir, il y avait une grande excavation, appelée « niche »¹⁰, utilisée pour l'installation des 2 pipelines du réseau GRP. Le produit déversé, soit quelque 1000 m³ de condensat de pétrole brut, a été confiné à l'intérieur de l'excavation (figure 4). Un tronçon de pipeline de DN 20 qui était tiré dépassait du point d'entrée du FDH (figure 5).

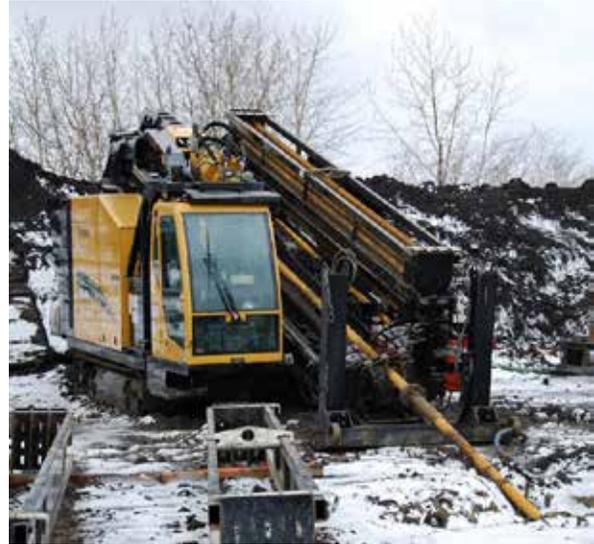
Figure 6. Outil de forage utilisé pour tirer le pipeline GRP de DN 20

L'outil de forage qui tirait le tronçon du pipeline de DN 20 était positionné à l'extrémité ouest du couloir ouest (figure 6).

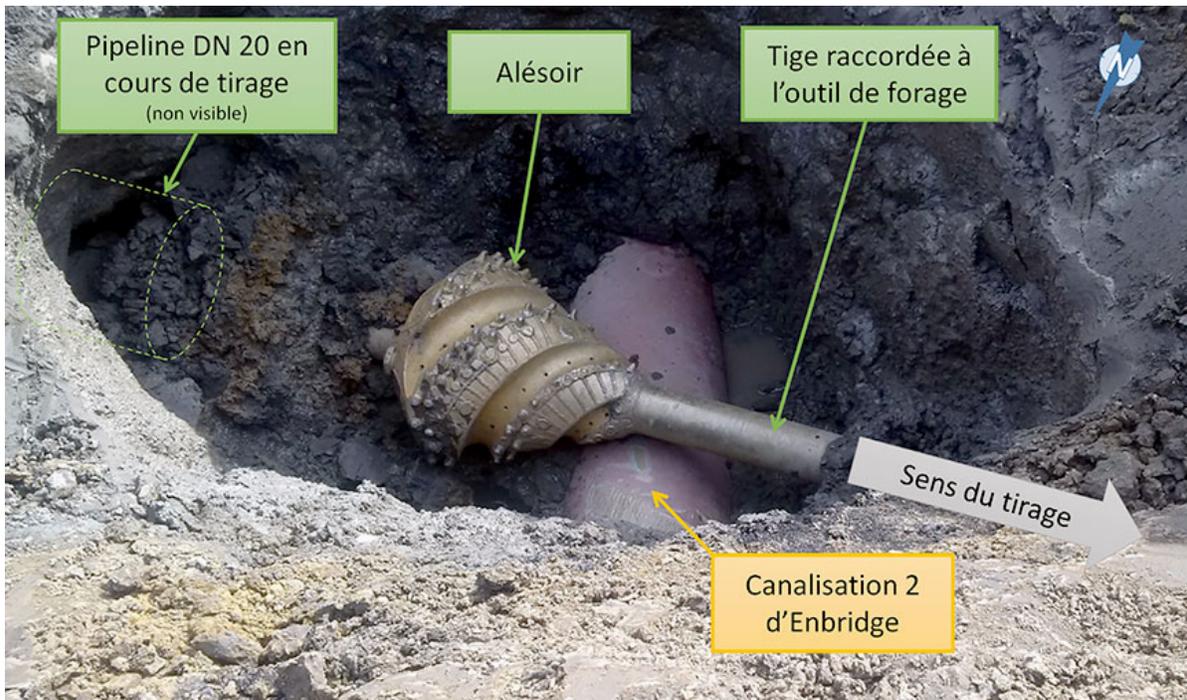
Figure 7. Alésoir en contact avec la canalisation 2 d'Enbridge

Un alésoir¹¹ utilisé pour tirer le tronçon du pipeline était en contact avec la canalisation 2 d'Enbridge (figure 7). Au point de contact, la profondeur de couverture du pipeline était d'environ 8,06 m.

¹¹ Pendant l'opération de tirage, l'alésoir est installé à l'extrémité avant du pipeline qui est tiré à l'aide d'un pivot. Cela facilite le passage du tronçon de conduite dans le trou foré.

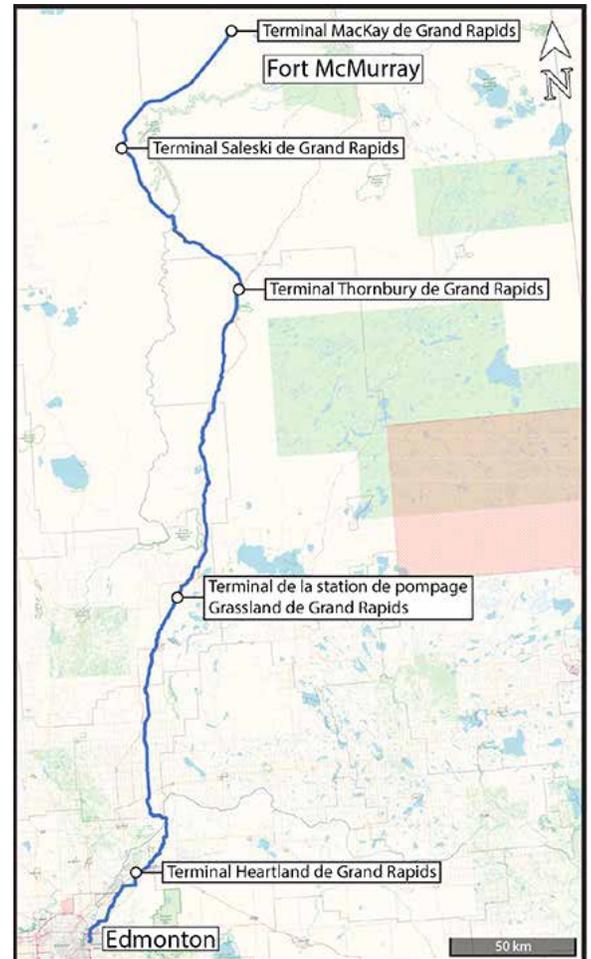
Figure 8. Pipeline Grand Rapids (Source : Grand Rapids Pipeline GP Ltd., avec annotations du BST)

Le projet GRP est un réseau de 2 pipelines conçu pour transporter du pétrole brut et du diluant entre le nord de l'Alberta et Edmonton (figure 8).

Un pipeline de pétrole brut de DN 36 transportera le bitume fluidifié du nord-ouest de Fort McMurray au marché d'Edmonton, et un pipeline de DN 20 transportera le diluant depuis Edmonton jusqu'au nord-ouest de Fort McMurray.

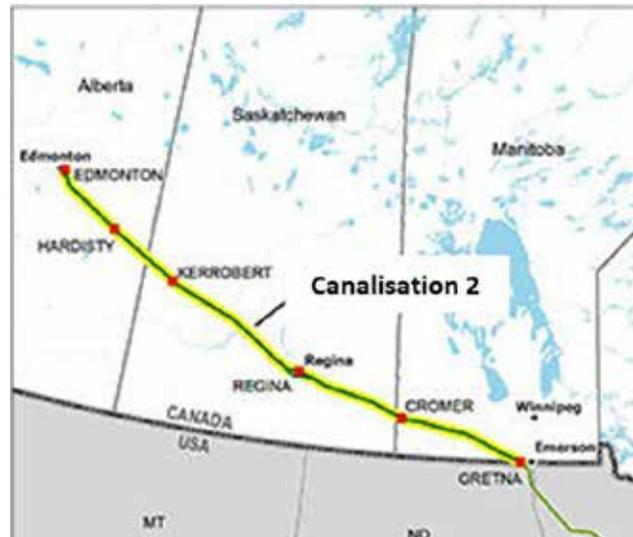
Figure 9. Canalisation 2 d'Enbridge

La canalisation 2 d'Enbridge, un pipeline de compétence fédérale, part d'Edmonton (Alberta) et s'étend à l'est jusqu'à la frontière canado-américaine en passant par la Saskatchewan et le Manitoba. Près de Gretna (Manitoba), le pipeline se raccorde au réseau Lakehead d'Enbridge aux États-Unis (figure 9).

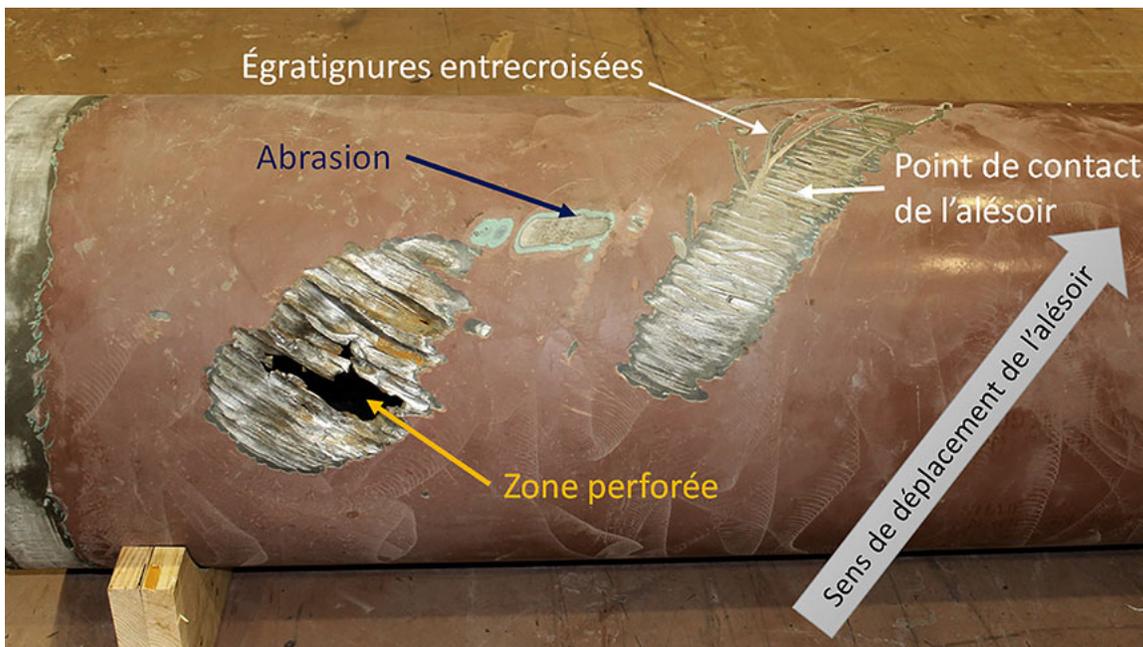
Figure 10. Zone endommagée de la canalisation 2 d'Enbridge

- Les dimensions géométriques et les propriétés métallurgiques de la conduite respectaient les exigences techniques. Le revêtement sur la partie intacte de la conduite était en bon état.
- La partie endommagée de la conduite comportait des égratignures et quelques marques d'abrasion. La profondeur et la largeur des égratignures correspondaient à la taille des pointes de dent de l'aléreur¹⁷ (figure 10).

- Aucun autre défaut n'a été constaté sur la conduite.

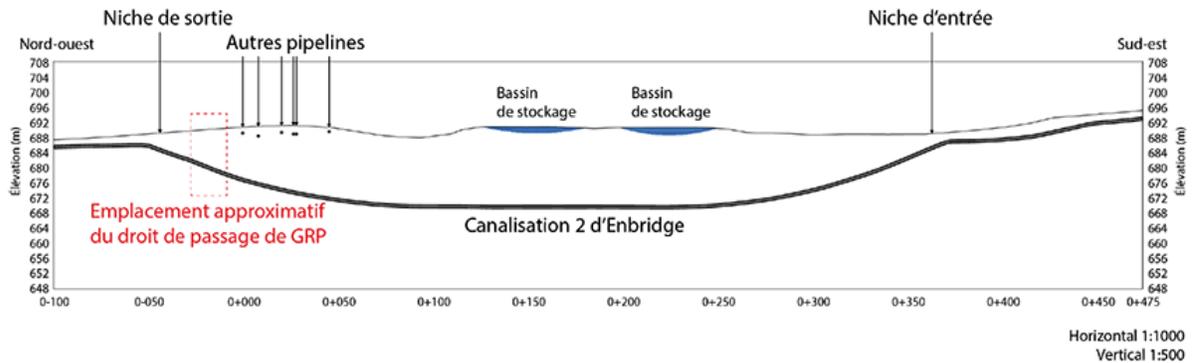
Figure 11. Profil de la pente de la canalisation 2 d'Enbridge à proximité de l'emprise de GRP

L'ingénieur de chantier de Ledcor n'avait pas de valeur mesurée sur le chantier pour la profondeur de couverture de la canalisation 2 d'Enbridge au croisement du pipeline de DN 20. Cependant, l'ingénieur de chantier savait que la profondeur de la canalisation 2 au croisement du pipeline de DN 36³³ (9,42 m) avait été mesurée sur le chantier. De plus, lorsque la canalisation 2 a été mise à découvert à cet emplacement, les membres de l'équipe de terrain avaient constaté qu'il semblait horizontal. La figure 11 illustre le tracé de la canalisation 2 d'Enbridge à proximité de l'emprise de GRP.

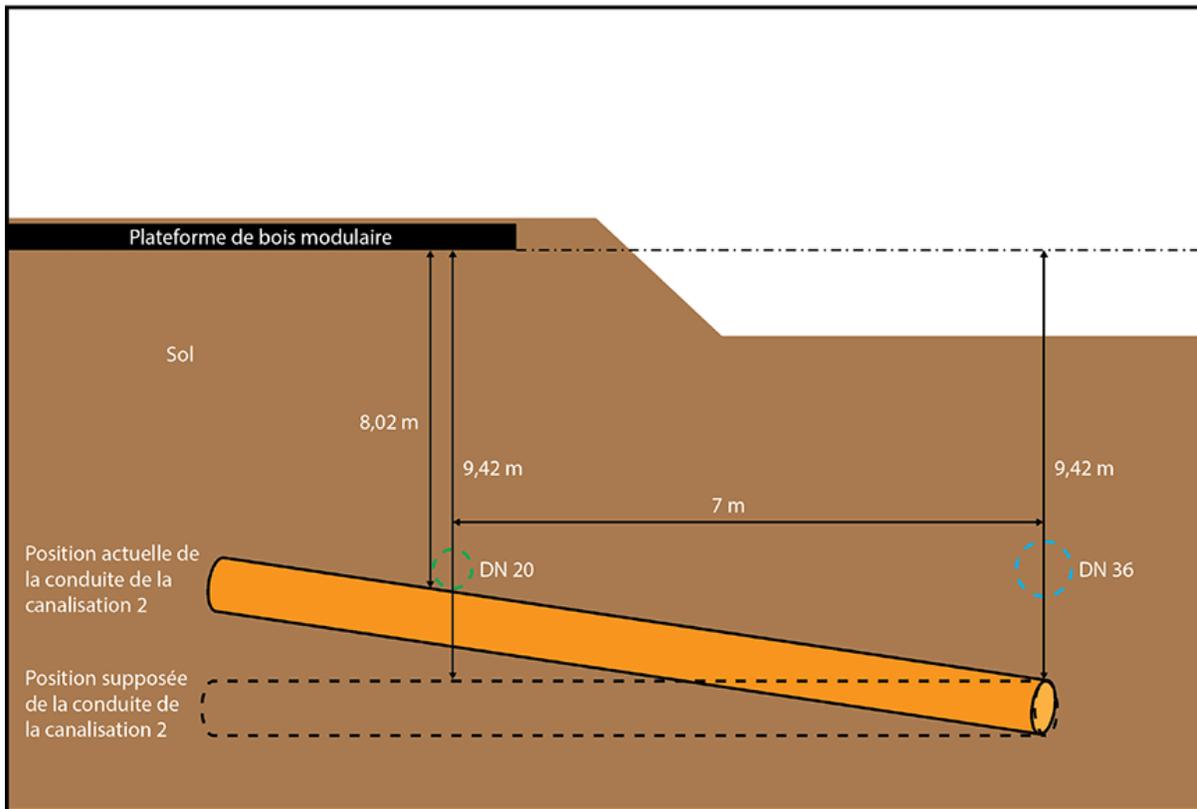
Figure 12. Coupe verticale souterraine montrant la position présumée et la position réelle de la canalisation 2 (non à l'échelle)

La figure 12 présente une coupe verticale de la position réelle de la canalisation 2 par rapport à la position présumée selon la profondeur de couverture au croisement du pipeline de DN 36.

Sur la base des renseignements disponibles, l'ingénieur de chantier n'a constaté aucune incohérence. Par conséquent, la profondeur de la canalisation 2 qui avait été mesurée lors de l'installation du pipeline de DN 36 a été retenue et transcrite dans la fiche technique. La fiche technique du pipeline de DN 20 a été envoyée à l'ingénieur de projet de Ledcor avec un courriel contenant la description de la canalisation 2 d'Enbridge telle que constatée et la confirmation de l'élévation. L'ingénieur de chantier de Ledcor avait mis en évidence³⁴ la valeur sur la fiche technique pour indiquer qu'elle n'avait pas été vérifiée sur le chantier. La mise en évidence d'une déviation sur le chantier n'était pas un processus établi chez Ledcor.

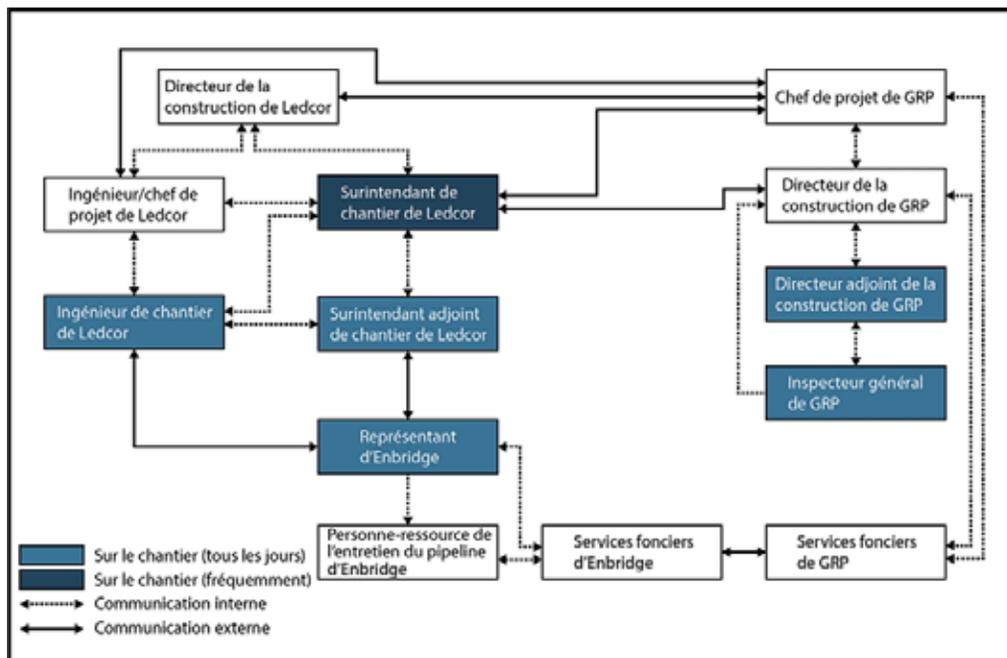
Figure 13. Rapports hiérarchiques entre les principaux membres de l'équipe de croisement

La figure 13 indique les rapports hiérarchiques entre les principaux membres de l'équipe de croisement.
