Rapport d'enquête sur la sécurité du transport aérien A18W0081

INCENDIE DE SOUTE À BAGAGES

WestJet
Boeing 737-700 (C-GWJT)
Calgary (Alberta)
14 juin 2018

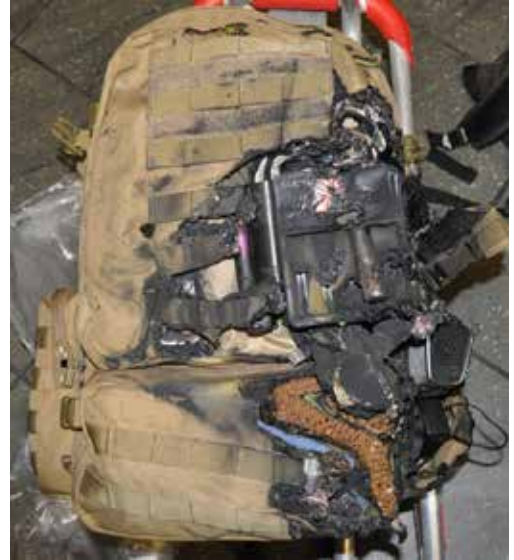
Un bagage, retrouvé face à plat au sol près de la porte de soute, était visiblement endommagé par le feu (figure 1).

Figure 1. Bagage endommagé par les flammes

Le rapport technique a permis de déterminer que 1 pile dans le chargeur avait subi un emballement thermique et que le matériel à l'intérieur de la pile était complètement consumé. Des dommages externes étaient probablement à l'origine de l'emballement thermique. L'enquête n'a pas permis de déterminer si les dommages se sont produits avant l'arrivée de la pile à l'aéroport ou durant la manutention du bagage.

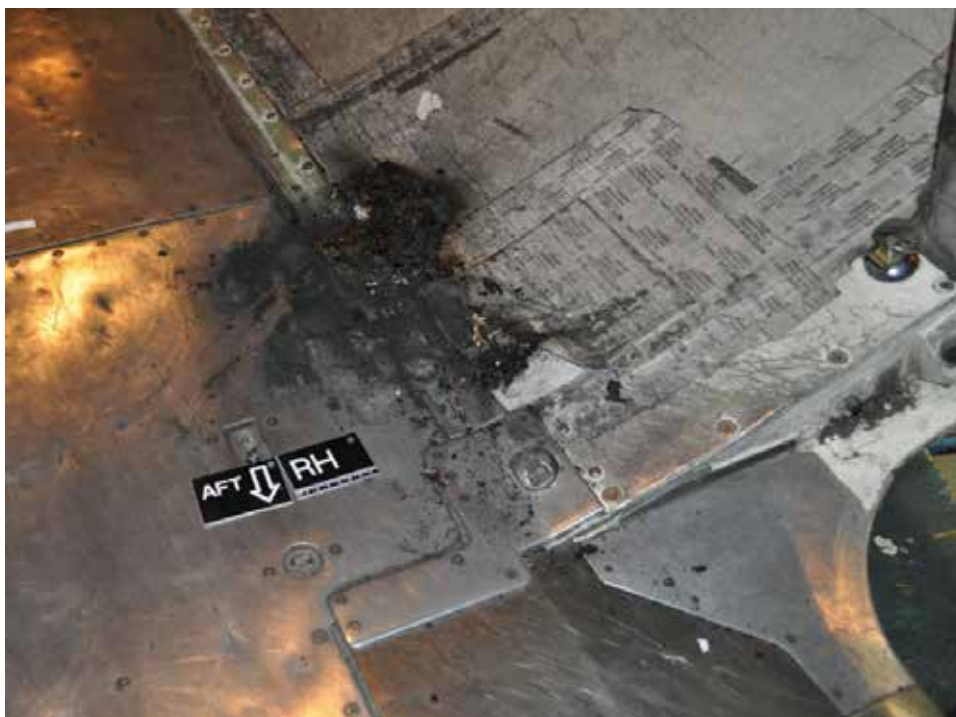
Les dommages causés par les flammes se sont limités à ce bagage. La doublure ignifuge de la soute, située près du bagage en cause, avait subi des dommages thermiques mineurs. L'incendie n'a pénétré ni la doublure de la soute ni la structure du plancher en aluminium; il a été limité à une surface d'environ 24 pouces carrés (figure 2). Aucun bagage à proximité n'a été endommagé. On a retiré et mis à l'écart le bagage en cause avant de décharger tous les autres bagages.

Figure 2. Dommages causés par les flammes dans la soute inférieure arrière
