RAPPORT D'ENQUÊTE MARITIME

M01M0017

INCENDIE DE CONTENEURS

À BORD DU PORTE-CONTENEURS *KITANO*
AU LARGE DU CAP CHEBUCTO (NOUVELLE-ÉCOSSE)

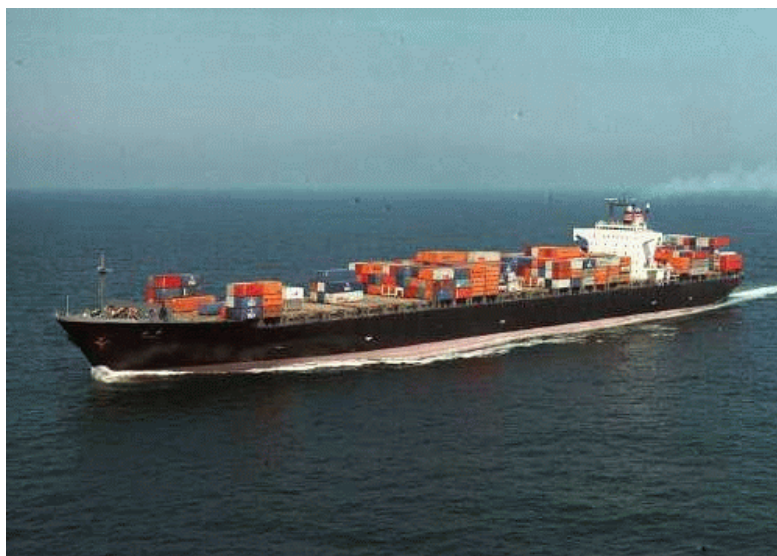
Le *Kitano* est un navire porte-conteneurs à coque en acier. La timonerie, les emménagements et la salle des machines sont situées derrière les sept cales à marchandises avant et devant une cale à marchandises arrière. Les huit cales à marchandises et la salle des machines sont séparées par 10 cloisons étanches. Le navire a une capacité de stockage de 3618 EVP (équivalent d'un conteneur de 20 pieds). Il est équipé pour transporter en pontée et en cales des conteneurs d'usage général de 20, 40 et 45 pieds.

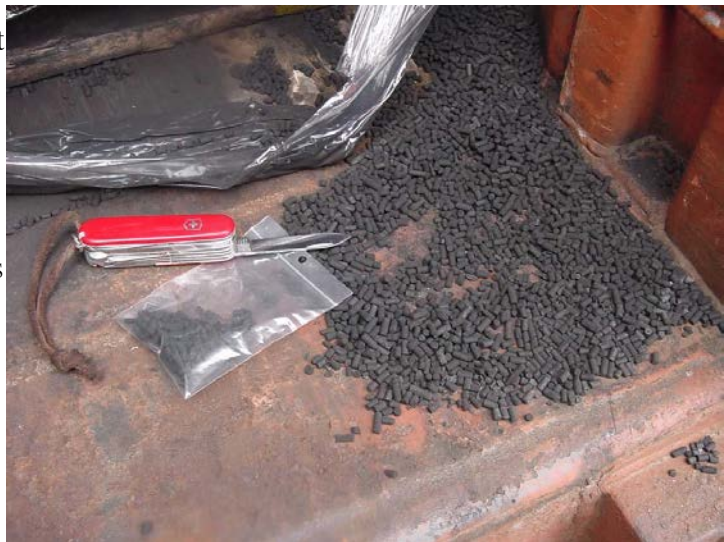
Le conteneur où l'incendie s'est déclaré abritait 14 barils de 115 kg et 288 sacs à mailles ouvertes de 44 kg de granulés de charbon actif imprégnés d'hydroxyde de potassium (potasse caustique). Les sacs de granulés de charbon étaient empilés sur 14 palettes en bois recouvertes de pellicule plastique. Les granulés de charbon actif sont couramment utilisés pour la désulfuration des gaz et l'enlèvement de contaminants acides comme le sulfure d'hydrogène, le chlorure d'hydrogène et les thiols.
