**RAPPORT D'ENQUÊTE MARITIME**  
**M04C0043**

**ABORDAGE**

**ENTRE L'EMBARCATION DE PLAISANCE *SHEDDEY-O* ET  
LE BATEAU DE TRAVAIL *ELMER H* ET SON CHALAND  
DANS LE PASSAGE ADOLPHUS, SUR LE LAC ONTARIO  
LE 14 AOÛT 2004**

Rapport numéro M04C0043

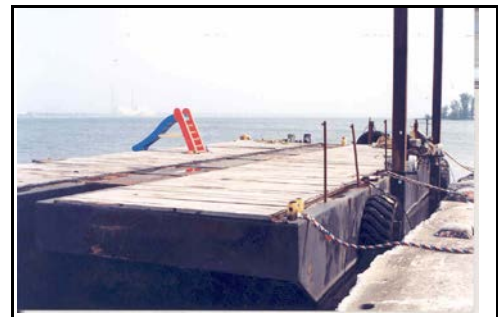
Le chaland était fait de deux sections flottantes en acier mesurant 3,66 m par 16,7 m, réunies par des angles en fer de 0,66 m de largeur, le long de la médiane. Il avait un franc-bord de 1,52 m. Deux bèches d'ancrage étaient fixées du côté bâbord. Le chaland servait à des fins

commerciales uniquement pendant les heures de clarté, jusqu'au moment de l'événement. Il n'y avait pas de dispositifs ou supports auxquels des feux de navigation pouvaient être fixés.

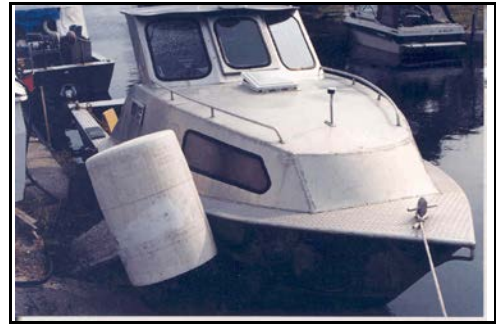
Le petit bateau de travail en aluminium servait principalement comme bateau de pêche commerciale, et seulement à l'occasion pour pousser ou remorquer un chaland pendant les heures de clarté (voir la photo 2). Le poste de conduite était situé à tribord derrière une petite cabine du capitaine partiellement fermée par un toit rigide. Le sommet de cette cabine comportait une surface plate et ouverte dotée d'une rambarde sur son périmètre, et un petit pont principal inférieur se resserrant vers l'avant.

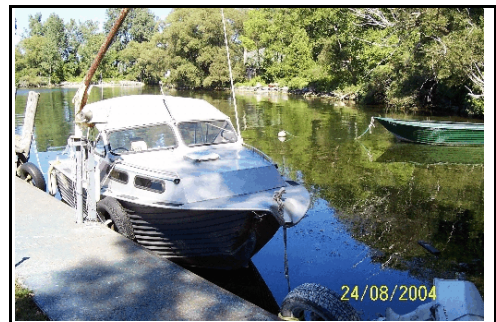
L'embarcation de plaisance était faite d'aluminium et était d'une conception générale semblable à celle du bateau de travail. Le poste de conduite était situé à tribord derrière une petite cabine du capitaine. Un toit amovible en toile s'étendait à l'arrière du poste de commande (voir la photo 3).
