## RAPPORT D'ENQUÊTE MARITIME M05W0090

### CHAVIREMENT AVEC PERTE DE VIE DE L'EMBARCATION DE PLAISANCE *QUINTANA ROO* À KELOWNA (COLOMBIE-BRITANNIQUE) LE 8 JUIN 2005

Rapport numéro M05W0090

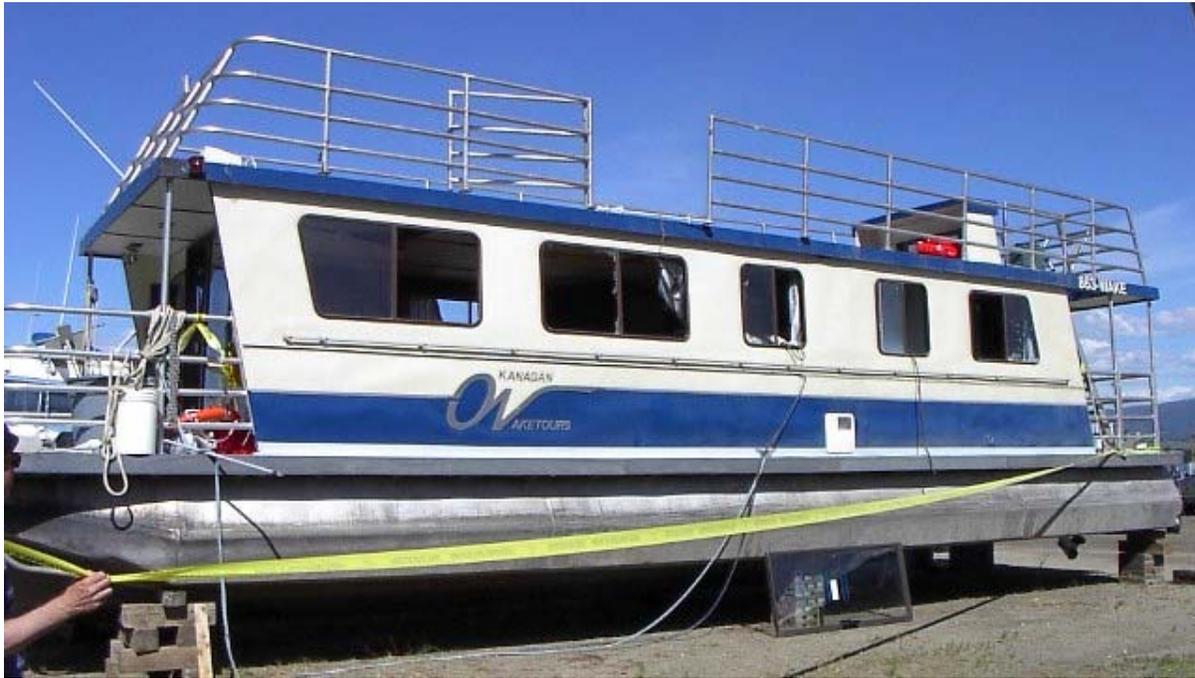
Photo 1. Le *Quintana Roo* reposant sur des blocs après sa récupération.

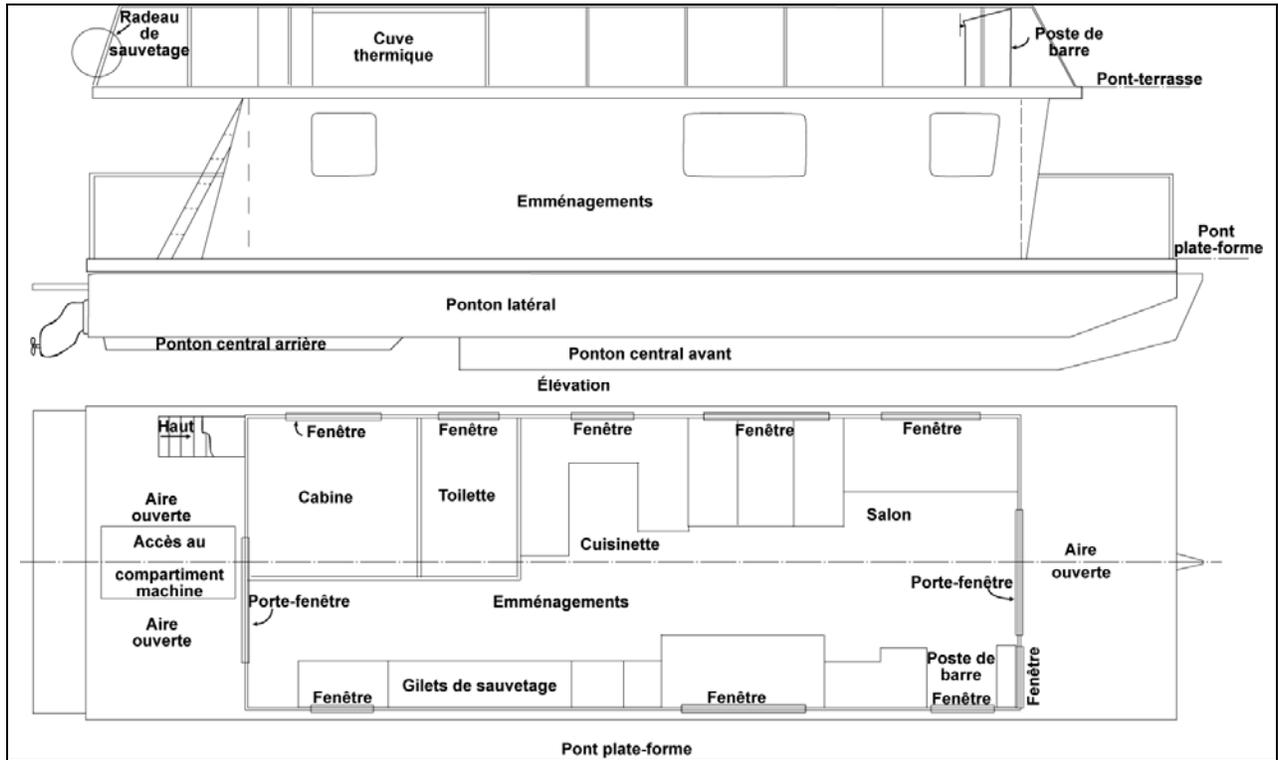
## Annexe B – Plan d'aménagement d'ensemble du Quintana Roo

Les emménagements situés sur le pont plate-forme comprenaient un salon, une cuisinette, une toilette et une cabine. À l'avant tribord du pont plate-forme se trouvait un poste de barre comprenant la barre, les commandes moteur, un compas magnétique et une radio. À l'arrière du pont plate-forme se trouvait une petite aire ouverte ouvrant sur les emménagements avec une échelle permettant de se rendre au pont-terrasse aménagé sur le toit de l'embarcation de plaisance. Il y avait également une autre petite aire ouverte à l'avant du pont plate-forme (voir l'Annexe B).

L'embarcation de plaisance *Quintana Roo* avait été construite en 1983 et enregistrée comme embarcation de plaisance. La conception d'origine comportait un pont plate-forme rectangulaire en aluminium monté sur deux pontons latéraux. À l'arrière, un ponton central supplémentaire abritait le moteur et les réservoirs d'essence, d'eau douce et d'eaux usées. Une superstructure en bois abritant les emménagements était boulonnée sur le pont plate-forme en aluminium.

Le pont-terrasse n'était pas couvert et était entouré d'une rambarde d'une hauteur de 1 m. On y trouvait une cuve thermique (*hot tub*) pesant environ 1500 kg avec le plein d'eau (à l'arrière du milieu de l'embarcation); un radeau de sauvetage à 45 places (à l'arrière du pont-terrasse); un système de haut-parleurs pesant environ 160 kg (à l'avant du pont-terrasse); et un deuxième poste de barre (à l'avant tribord du pont-terrasse).
