RAPPORT D'ENQUÊTE MARITIME M13L0055

MORT ACCIDENTELLE

**VRAQUIER *FEDERAL YOSHINO*
BAIE-COMEAU (QUÉBEC)
LE 8 MAI 2013**

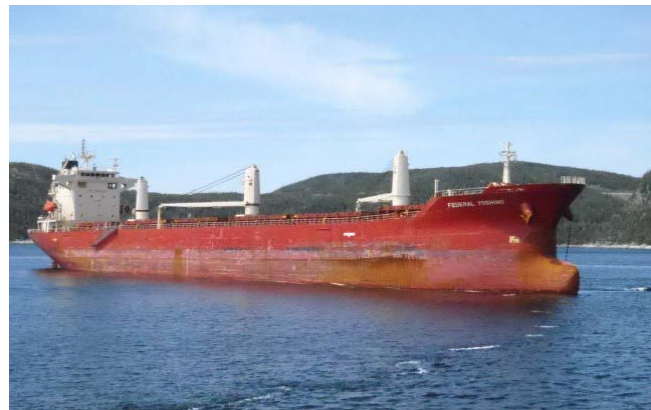
Photo 1. Federal Yoshino

Le *Federal Yoshino* est un porteur de vrac solide construit en acier; la salle des machines et les quartiers d'équipage se trouvent en poupe (photo 1). Les 6 cales et écoutilles de chargement sont desservies par 3 grues électro-hydrauliques d'une capacité de 30 tonnes installées dans l'axe longitudinal du navire. Le navire est muni d'un pont roulant situé dans la salle des machines, et de 2 grues de charge commandées par moteur électrique situées de part et d'autre du pont D, derrière les quartiers d'équipage (annexe A). La grue de charge bâbord a une capacité de 3 tonnes et une portée qui varie de 2,75 m à 8 m. La grue de charge tribord a une capacité de 0,9 tonne et une flèche fixe. Celle-ci n'était pas

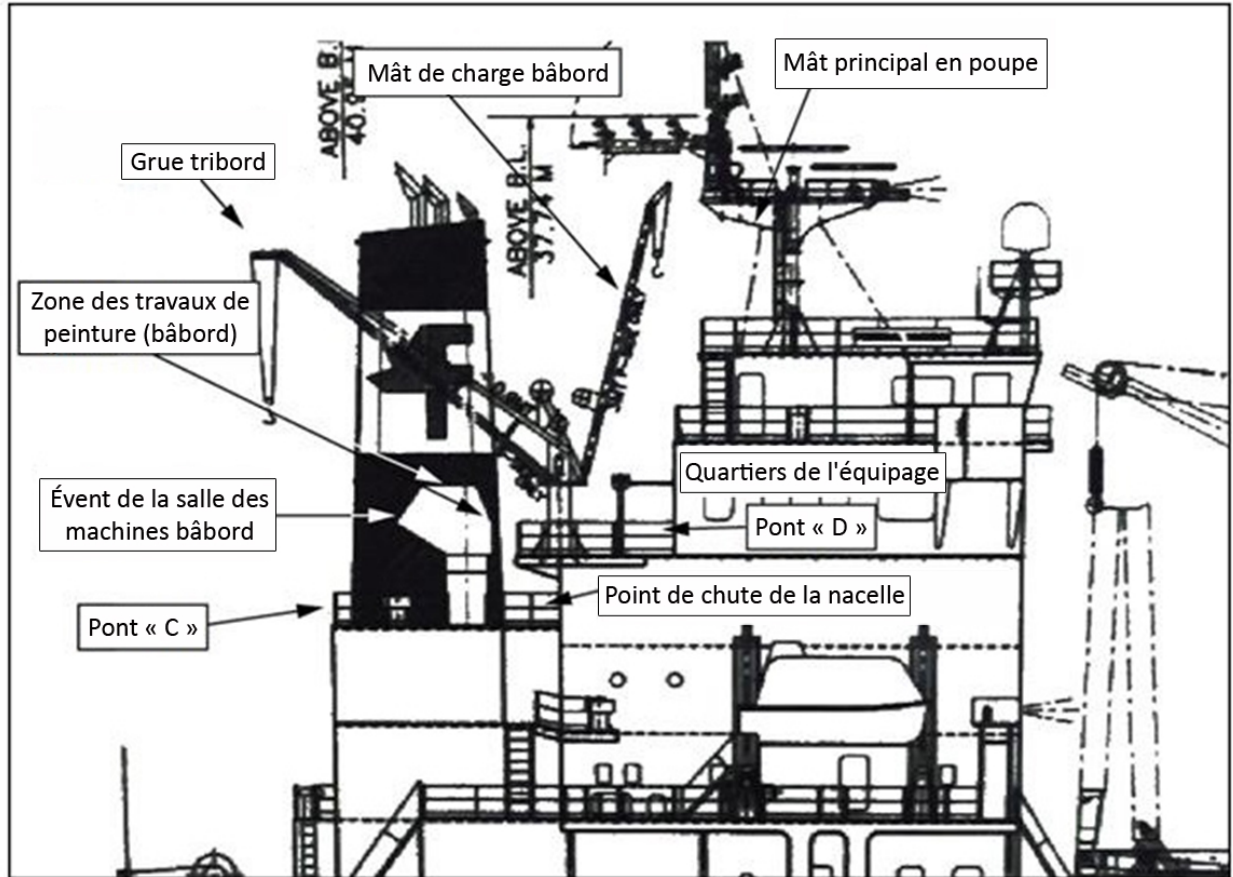
Annexe A – Vue partielle du côté tribord du Federal Yoshino

Note : La grue de charge bâbord et la grue tribord se trouvent sur les côtés opposés du navire, mais sont alignées sur un axe transversal dans cette illustration.

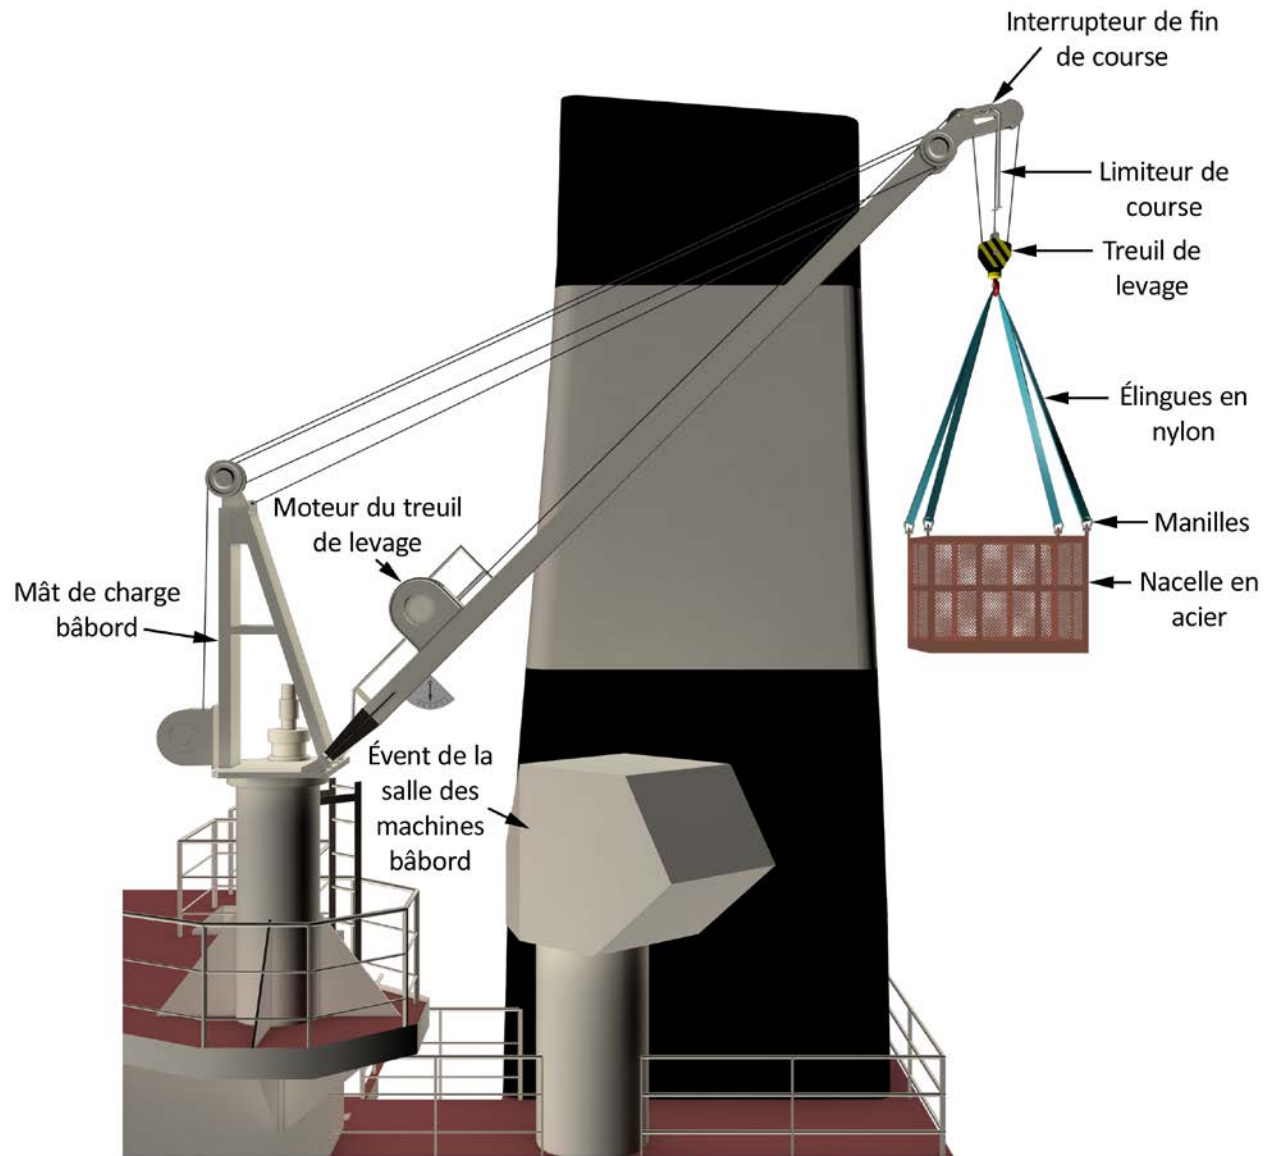
Annexe C – Grue de charge bâbord

Le 6 mai, l'ajusteur⁵ a entrepris des réparations sur une section corrodée de l'évent de la salle des machines. Cet évent, situé sur le pont C, se trouve à une hauteur d'environ 5 m (annexe C). L'ajusteur a donc suspendu une nacelle en acier à la grue de charge bâbord, est monté dans la nacelle et s'est servi de la télécommande de la grue pour manœuvrer la nacelle jusqu'à la zone corrodée pour entreprendre les travaux d'entretien en hauteur. L'ajusteur a utilisé la même méthode de travail le 7 mai.

La plupart des fabricants de grues dotent leur matériel d'un interrupteur de fin de course. Dans le cas de la grue de charge bâbord, le treuil de levage (qui sert à enrouler et à dérouler le câble de levage) était entraîné par un moteur électrique raccordé à un interrupteur de fin de course. Ce dispositif se trouve en tête de flèche (figure 1) et fonctionne avec un aimant fixé sur un bras pivotant qui empêche la poulie d'entrer en contact avec la tête de flèche, et de surcharger le

Lorsque la poulie se déplace à l'intérieur des limites établies, l'aimant fixé sur le bras pivotant se trouve aligné avec l'interrupteur de fin de course et crée ainsi un circuit électrique fermé qui permet le fonctionnement du moteur. Toutefois, si la poulie, dans sa course ascendante, dépasse la limite établie, elle entre en contact avec la butée du limiteur de course (figure 1). Ce contact avec le limiteur de course fait pivoter le bras vers le haut et entraîne le désalignement de l'aimant et de l'interrupteur de fin de course; le circuit électrique est alors ouvert et l'alimentation électrique au moteur est coupée. Pour activer l'interrupteur de fin de course, le

Dans l'événement en cause, l'interrupteur de fin de course ne s'est pas activé comme il le devait pour couper l'alimentation électrique au moteur. L'examen a toutefois montré que ce dispositif était en bon état de fonctionnement et que la structure du limiteur de course était intacte. Il est probable que l'interrupteur de fin de course n'ait pas été activé parce que le câble de levage n'avait pas été passé dans l'ouverture de la butée du limiteur de course. Dans ce cas, le limiteur de course non installé aurait simplement été poussé vers le côté par la poulie plutôt que vers le haut, et l'interrupteur de fin de course n'aurait pas été activé (voir l'[animation 3D n° 1](#))²⁵.
