RAPPORT D'ENQUÊTE AÉRONAUTIQUE
A07A0134

TOUCHER DES ROUES AVANT LA PISTE

DU BOMBARDIER BD-700-1A11 (GLOBAL 5000) C-GXPR
EXPLOITÉ PAR JETPORT INC.
À L'AÉRODROME DE FOX HARBOUR (NOUVELLE-ÉCOSSE)
LE 11 NOVEMBRE 2007

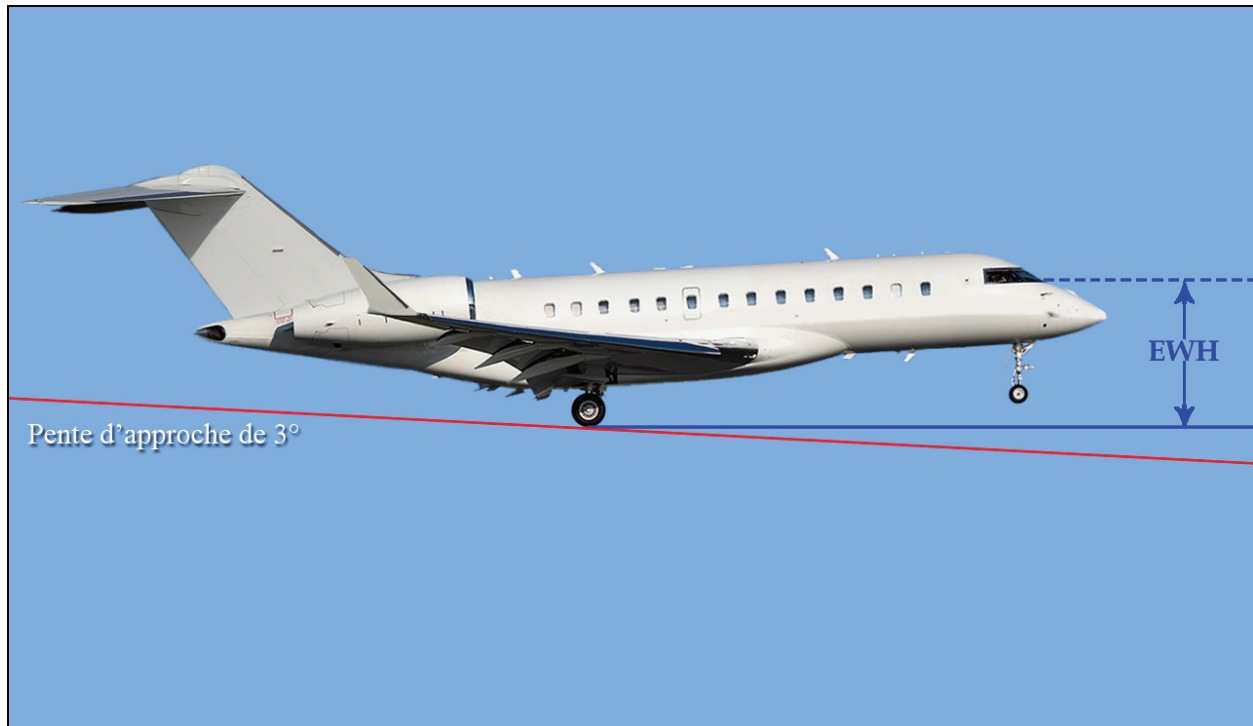
Photo 5. Hauteur entre les yeux du pilote et les roues de l'avion (EWH)

La distance verticale entre les yeux du pilote et les roues est appelée hauteur entre les yeux et les roues (EWH)¹² (Photo 5). Cette distance peut aller de 4 pieds ou moins jusqu'à 45 pieds pour certains gros porteurs comme le Boeing 747. L'équipage doit connaître l'EWH de son avion pour juger dans quelle mesure un indicateur visuel d'alignement de descente (VGSI) est adéquat.

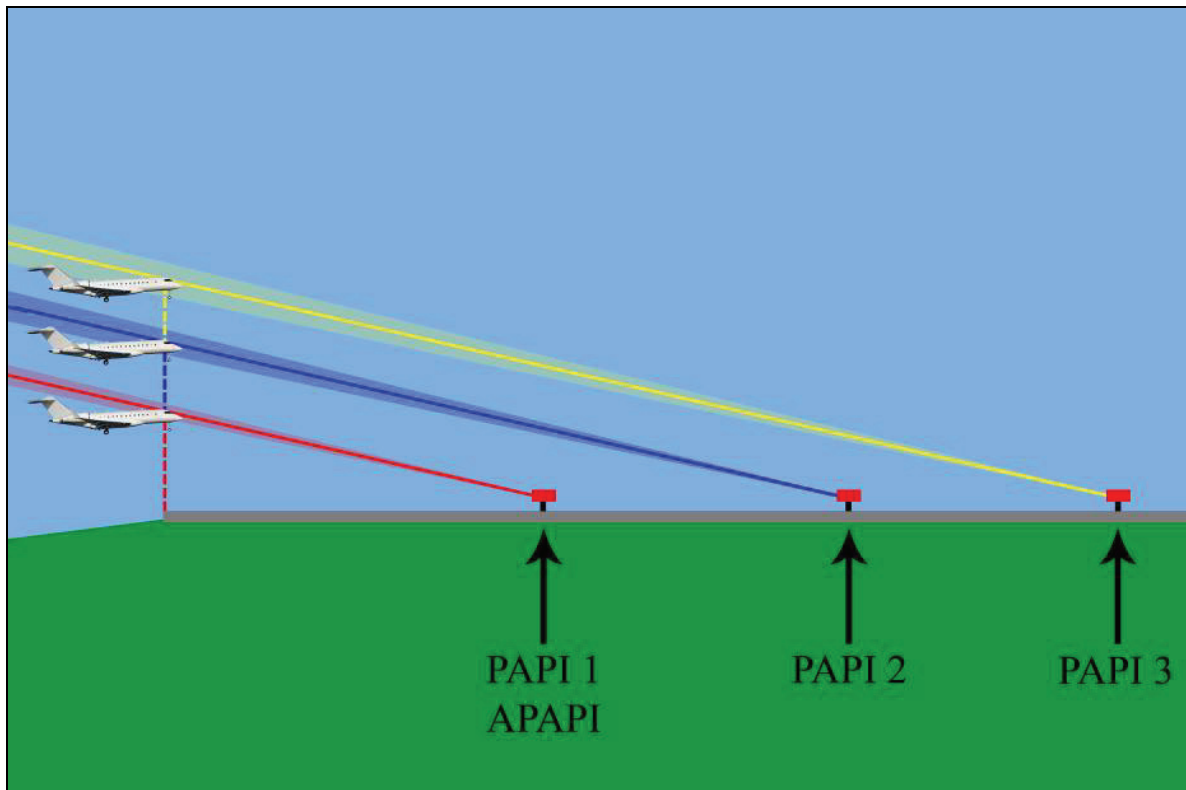
Figure 3. Hauteurs de franchissement du seuil en fonction du type de PAPI

En changeant la distance des unités lumineuses à partir du seuil, il est possible d'assurer une marge de franchissement adéquate à des avions ayant des EWH différentes (Figure 3). En effet, la TCH augmente proportionnellement à la distance du PAPI avec le seuil. Un PAPI 2 est nécessaire pour assurer une TCH adéquate au Global 5000 avec ses 17,2 pieds d'EWH.

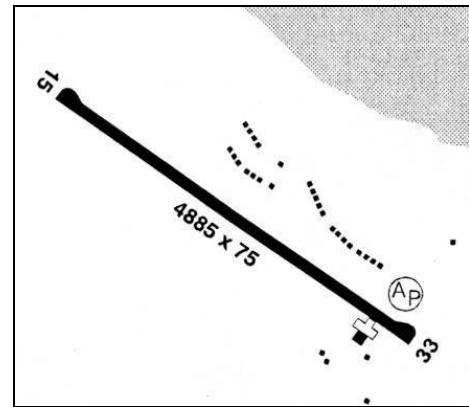
Figure 4. Carte de l'aérodrome de Fox Harbour (CFH4) dans le CAP

Les renseignements sur les types de VGSI actuellement en usage au Canada se trouvent dans le *Canada Air Pilot* (CAP) publié par NAV CANADA. La configuration du VGSI est donnée dans une légende apparaissant dans le *Canada Air Pilot, Procédures aux instruments* (CAP 6). Pour toute approche aux instruments publiée, un diagramme d'aérodrome apparaît en bas à droite de la page. Un cercle y est représenté dans lequel est indiqué le type de VGSI (Figure 4). Un rapide coup d'œil permet au pilote de connaître exactement le type de VGSI en usage sur la piste où il prévoit faire son approche.

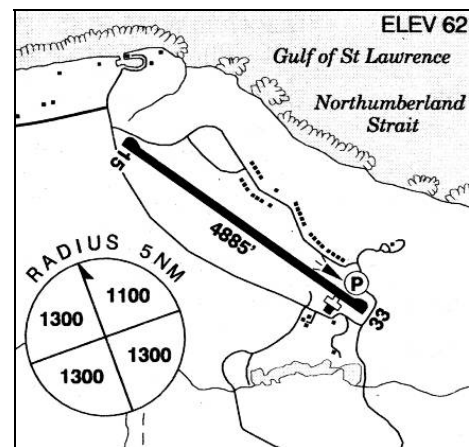
Figure 5. Carte de l'aérodrome de Fox Harbour (CFH4) dans le CFS

Les renseignements sont aussi disponibles dans le *Supplément de vol Canada* (CFS) publié par NAV CANADA, mais ils sont présentés de façon différente. Le diagramme d'aérodrome du CFS est très similaire à celui du CAP, mais le symbole utilisé pour représenter le VGSI est simplement un cercle comportant la lettre « P » ou « V » indiquant au pilote qu'un PAPI ou un VASIS est disponible (Figure 5). Pour connaître le type de PAPI ou de VASIS, il doit se référer à la section sur le balisage de la description de l'aérodrome. Cette section donne la description de tous les balisages lumineux disponibles sur chaque piste. Le type de PAPI est indiqué par le symbole AP, P1, P2 ou P3, et le type de VASIS par le symbole AV, V1, V2 ou V3.

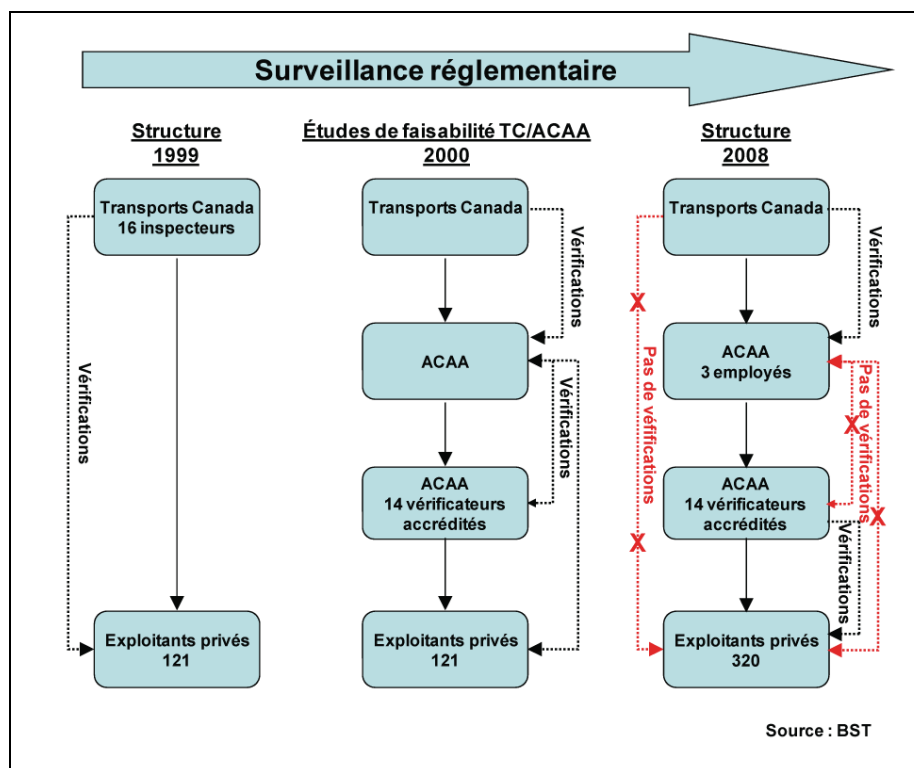
Figure 8. Modèles de surveillance de l'aviation d'affaires

Comme on le voit sur la Figure 8 (Structure 1999), avant la création du programme CEP de l'ACAA, Transports Canada était chargé de la réglementation, la certification et la surveillance de l'aviation d'affaires. Les études de faisabilité ont proposé un nouveau modèle de surveillance selon lequel l'administration du programme CEP serait confiée à l'ACAA qui ferait appel à des vérificateurs accrédités.

Bien que Transports Canada conserve la responsabilité de la surveillance des activités de l'ACAA, ce nouveau programme signifiait que les exploitants seraient doublement soustraient de sa tutelle. Comme l'ont indiqué l'ACAA et Transports Canada dans les études de faisabilité, ce nouveau modèle a entraîné de nouveaux risques. Pour les atténuer, les deux parties ont convenu que Transports Canada vérifierait les activités de l'ACAA et que l'ACAA établirait un programme d'assurance de la qualité permettant de vérifier le travail de ses vérificateurs accrédités et ses exploitants.

Toutefois, le modèle utilisé (Structure 2008) ne comporte aucune de ces mesures d'atténuation. La surveillance repose principalement sur les vérificateurs accrédités. L'ACAA n'a pas de programme d'assurance de la qualité pour vérifier l'efficacité du travail de ses vérificateurs accrédités ou l'efficacité des systèmes de ses exploitants. Le modèle actuel fait appel à des communications informelles entre l'ACAA, ses vérificateurs accrédités et ses exploitants, au cours de visites de liaison et des salons professionnels. Un vérificateur accrédité ayant des connaissances insuffisantes en SGS, et qui serait assigné à un exploitant qui suit encore des méthodes de gestion de la sécurité traditionnelles, pourrait conduire l'exploitant à prendre des risques inacceptables sans que ceux-ci ne soient décelés. Transports Canada n'a pas pris de mesures pour s'assurer que l'ACAA remplit ses obligations de surveillance, et par conséquent le risque que des lacunes de sécurité ne soient pas décelées s'est accru.
