RAPPORT D'ENQUÊTE AÉRONAUTIQUE
A11H0002

IMPACT SANS PERTE DE CONTRÔLE

BRADLEY AIR SERVICES LIMITED (FIRST AIR)
BOEING 737-210C, C-GNWN
RESOLUTE BAY (NUNAVUT)
LE 20 AOÛT 2011

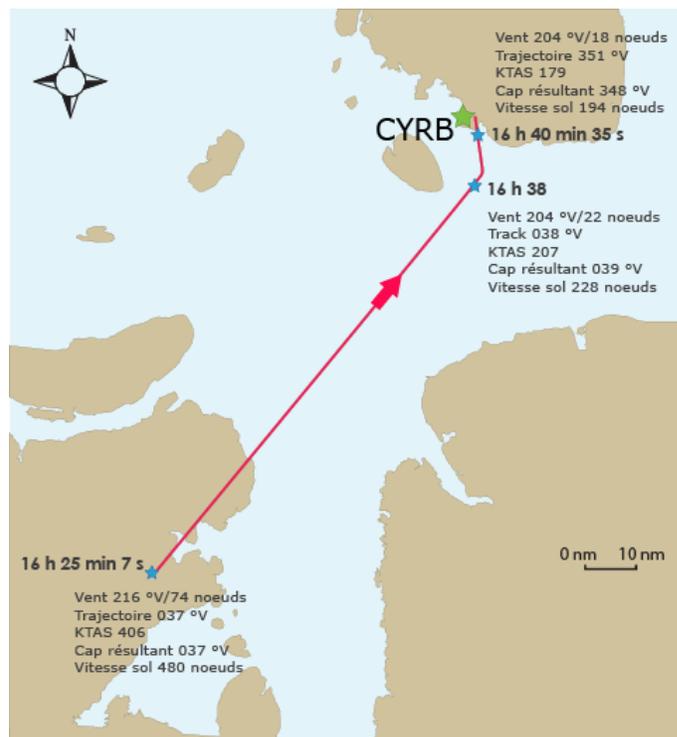
Figure 3. Lieux servant au calcul du cap

En raison des données de décollage anormales, il n'a pas été possible de déterminer si le décollage avait été effectué en degrés magnétiques et, le cas échéant, à quel point l'asservissement de cap a été annulé et à quel point le cap a été réglé aux degrés vrais. À 16 h 25 min 7 s, le paramètre de cap a été déplacé, indiquant que l'équipage de conduite avait effectué un changement de cap. Il y avait une différence d'environ 20° entre le cap enregistré par le FDR et le cap réel estimé de l'avion au moment de l'impact.

On peut aussi avoir recours à un triangle des vitesses pour calculer des variables inconnues si on connaît suffisamment d'autres variables (figure 3 et tableau 8).

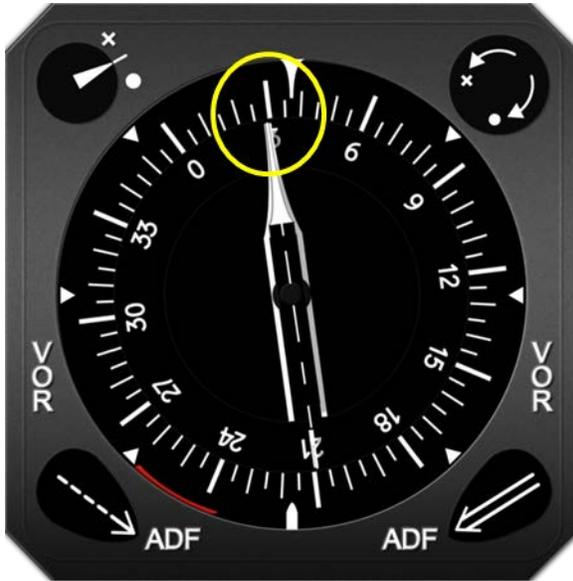
Les données radar et sur le vent indiquent que l'avion suivait une trajectoire de 037° V en direction de MUSAT sans dérive due au vent. Après la procédure, les bonnes indications de l'indicateur radiomagnétique (RMI), en supposant l'absence d'incidence d'une erreur de NDB/ADF (radiogoniomètre automatique), auraient dû être ce qui suit : l'aiguille de relèvement de l'ADF pointant à 029° V et, sous la ligne de foi, le cap vrai résultant de 037° (figure 12).

Cependant, une fois la procédure terminée, le cap enregistré au compas n° 2 était de 029°, ce qui indique que le cap de la ligne de foi du RMI aurait dû être lui aussi de 029°. Par conséquent, le relèvement au radiophare de RB indiqué à l'équipage au RMI du P/O aurait dû être de 021° (figure 13).

Figure 12. 16 h 25 min 7 s : Exemple d'indicateur radiomagnétique (RMI) (compas n° 2) du premier officier (P/O) affichant les indications vraies prévues, sans erreur de cap

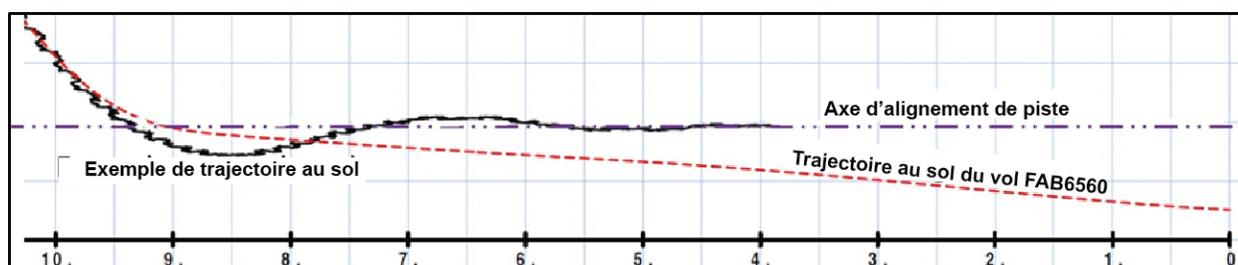
Au point F, l'avion était approximativement 1,5 point à droite de l'alignement de piste. Si le pilote automatique était demeuré en sous-mode de capture de VOR/LOC, l'avion aurait dû continuer son roulis vers la gauche, jusqu'à un cap qui donnerait un angle d'interception approprié pour rejoindre l'alignement de piste de la droite. Une fois que l'avion eut rejoint l'alignement de piste, il aurait dû faire un léger virage à droite, jusqu'à un cap qui aurait permis de maintenir l'axe d'alignement de piste (figure 15).

Figure 15. Exemple de capture d'alignement de piste VOR/LOC (l'échelle représente les milles du seuil)

Les données du FDR indiquent que les commandes de roulis de CWS ont pris fin à 16 h 38 min 53 s. À ce moment, l'assiette en roulis présentait une inclinaison de 1° à la gauche, et le cap enregistré était de 332° . L'avion a continué son roulis et s'est stabilisé à une inclinaison de 1° à la droite à 16 h 39 min 5 s, avec un cap enregistré de 330° . L'erreur de compas était de -16° ; par conséquent, le cap vrai était de 346° . Durant l'approche finale, le vent aurait entraîné une dérive de 3° vers la droite. Avec l'effet de la dérive due au vent, la trajectoire radar du vol FAB6560 s'est éloignée progressivement vers la droite de l'alignement de piste, comme indiqué à la figure 15.

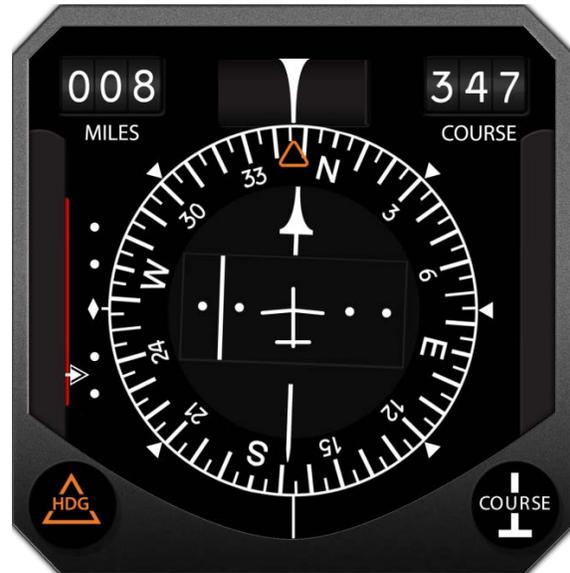
Figure 17. Exemple d'indications au HSI du commandant (compas n° 2) à 16 h 39 min 10 s, s'il n'y avait pas eu d'erreur de cap
