RAPPORT D'ENQUÊTE AÉRONAUTIQUE A12Q0216

ATTERRISSAGE INTERROMPU À BAS RÉGIME ET COLLISION AVEC LE RELIEF

**PERIMETER AVIATION LP
FAIRCHILD SA227-AC METRO III, C-GFWX
SANIKILUAQ (NUNAVUT)
22 DÉCEMBRE 2012**

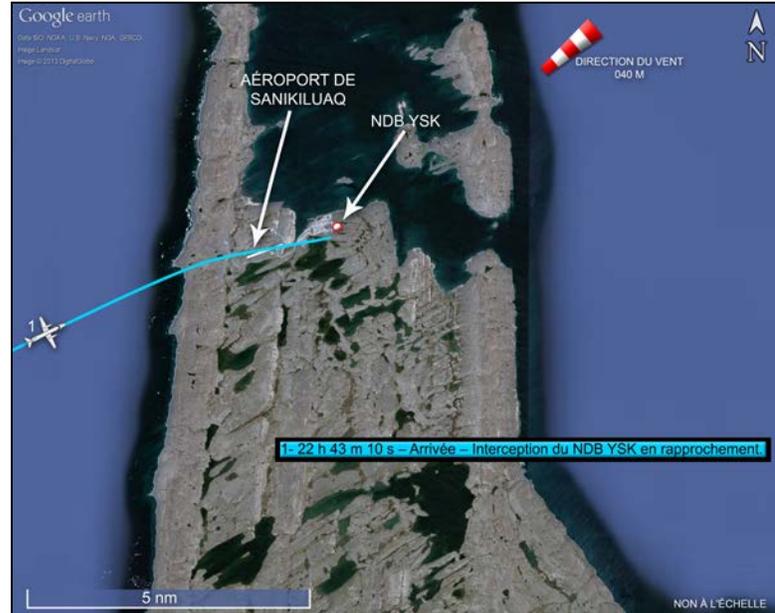
Figure 1. Trajectoire approximative d'arrivée à CYSK en provenance de l'ouest (Source : Google Earth, avec annotations du BST)

L'annexe B montre toutes les trajectoires de vol durant les tentatives d'atterrissage à CYSK. L'aéronef est arrivé de l'ouest, et le vent soufflait légèrement de la gauche par rapport à la trajectoire d'arrivée. Il n'y a aucune approche aux instruments publiée pour la piste 09 à CYSK. L'équipage projetait de descendre à l'altitude minimale de sécurité (MSA) de 1600 pieds asl et, s'il pouvait apercevoir les environs de la piste d'atterrissage 09, il effectuerait alors une approche visuelle directe vers la piste 09 (figure 1).

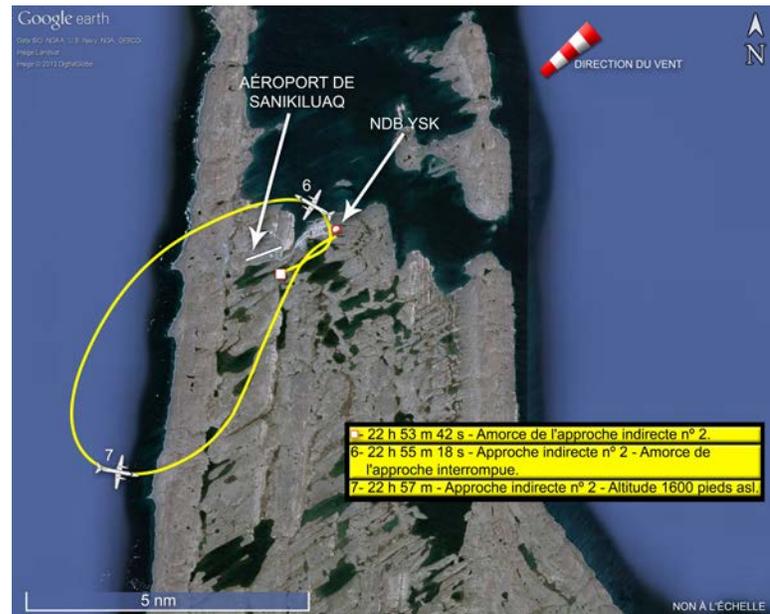
Figure 4. Trajectoire approximative de la deuxième approche indirecte (Source : Google Earth, avec annotations du BST)

Lorsque l'aéronef s'est trouvé par le travers et au sud de la piste, l'équipage a de nouveau aperçu la piste, mais n'était pas en position pour atterrir sur la piste 09. Au début, l'équipage a amorcé une deuxième manœuvre d'approche indirecte de la piste 09 (annexe B). Durant le virage vers la gauche, l'équipage a de nouveau perdu le contact visuel avec la piste. À 22 h 55 UTC, l'équipage a amorcé une approche interrompue au nord de la piste. Toutefois, il n'a pas suivi la procédure d'approche interrompue publiée (annexe A)¹⁹. À 2 reprises à intervalle très rapproché durant cette manœuvre, le P/O a annoncé au commandant de bord que la MSA était de 1600 pieds. Le commandant a répondu 1500 pieds, et aucune correction n'a été faite; le P/O n'a pas corrigé cette erreur. L'aéronef a continué son approche indirecte en virage à gauche et sa montée vers le NDB (figure 4).

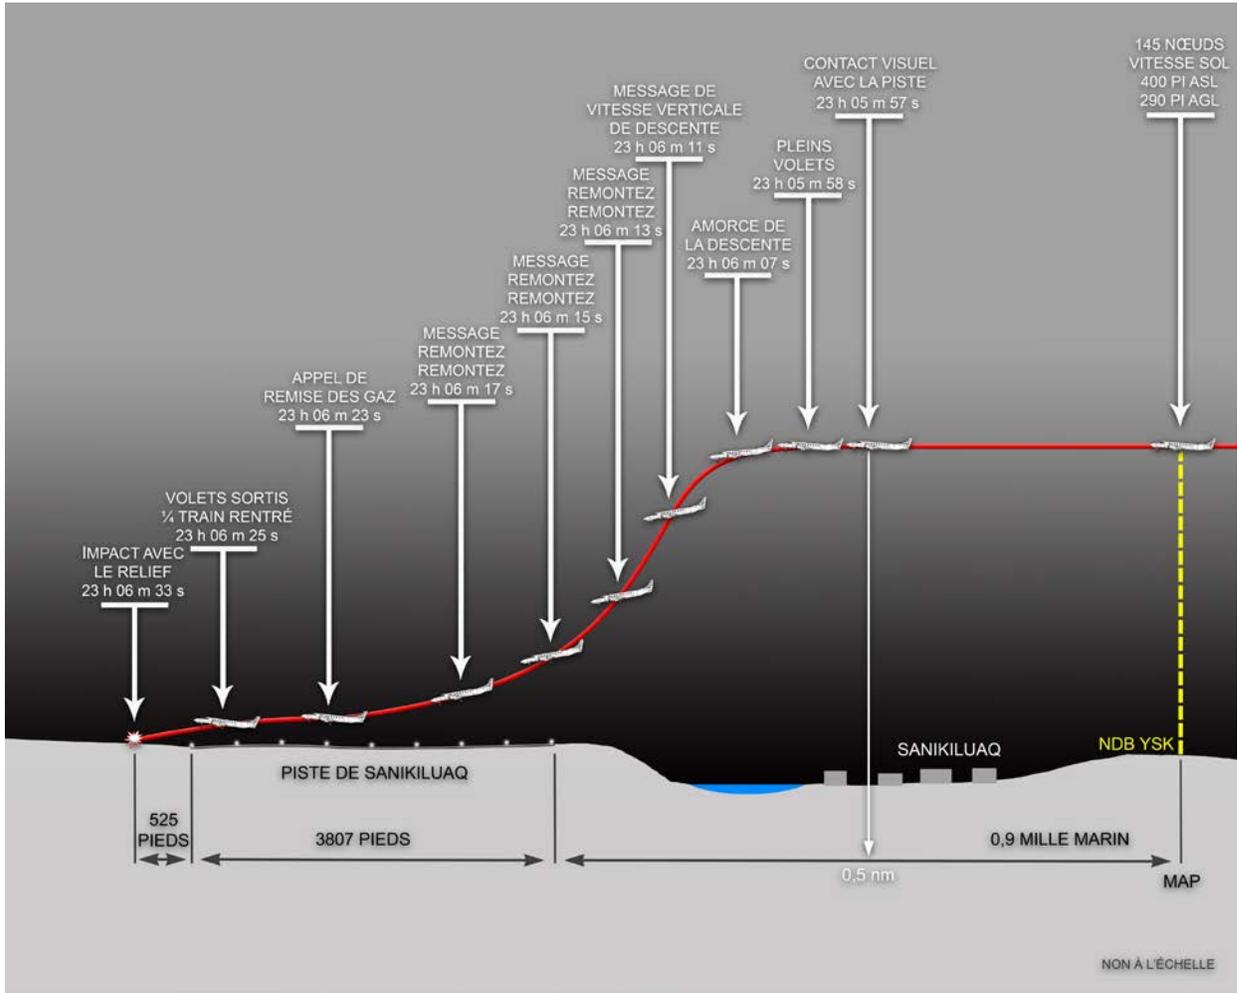
Annexe D – Profil de la trajectoire de vol

À 23 h 5 min 57 s UTC, l'équipage a établi le contact visuel avec la piste à une altitude indiquée de 400 pieds, tout juste après le point d'approche interrompue (MAP), à environ 0,7 nm du seuil de la piste 27. L'équipage a sélectionné pleins volets pour l'atterrissage, a réduit la puissance au ralenti, et a amorcé la descente à 23 h 6 min 7 s UTC. La vitesse était alors de 140 nœuds (annexe D).
