RAPPORT D'ENQUÊTE AÉRONAUTIQUE

A15Q0120

Perte de maîtrise et impact avec le sol

Air Saguenay (1980) inc.
de Havilland DHC-2 Mk. 1 (Beaver), C-FKRJ
7 nm au nord de Tadoussac (Québec)
23 août 2015

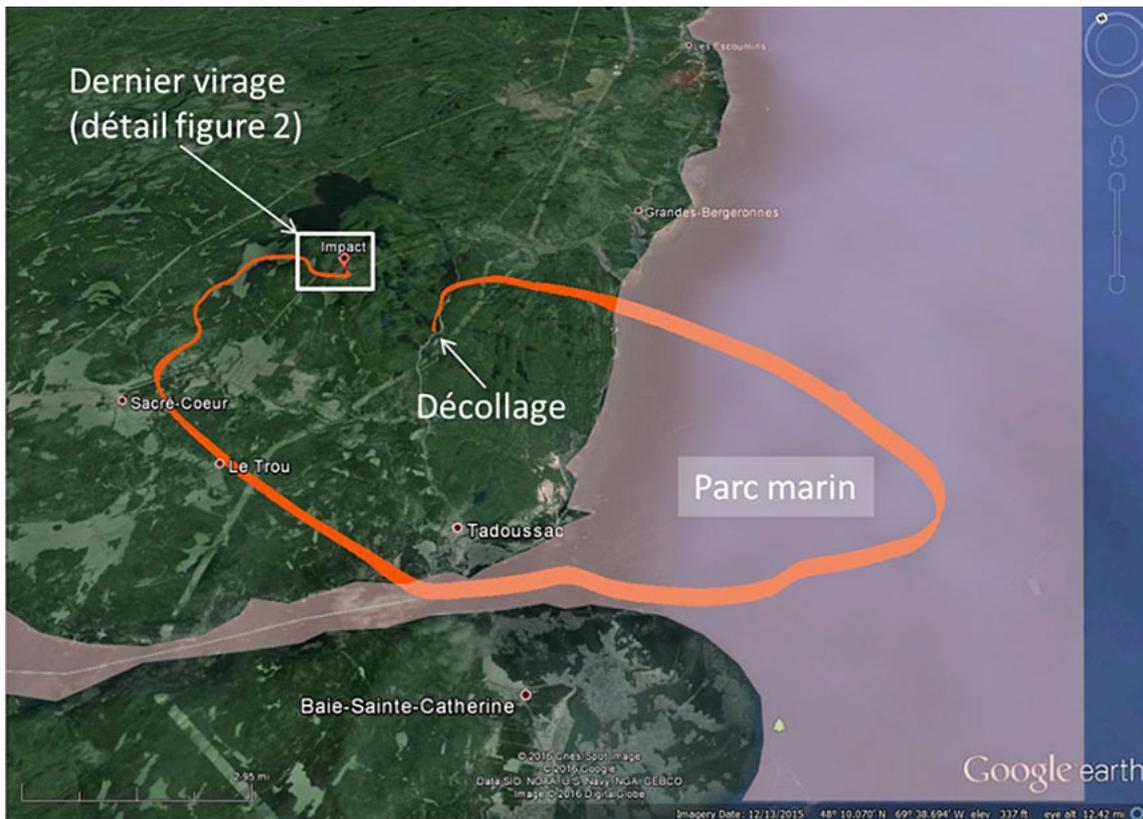
Figure 1. Trajectoire du vol selon les données du système de positionnement mondial (Source : Google Earth, avec annotations du BST)

Après le décollage, le C-FKRJ est monté à 2000 pieds au-dessus du niveau de la mer (ASL), puis s'est dirigé vers le sud au-dessus du parc marin du Saguenay–Saint-Laurent³, qu'il a survolé entre 11 h 7 et 11 h 16. Par la suite, il est passé au-dessus de l'embouchure du fjord du Saguenay, puis a bifurqué vers le nord et a quitté la zone restreinte du parc marin (figure 1).

À ce moment, le C-FKRJ est descendu à une altitude d'environ 1100 pieds ASL en s'approchant des collines dont les sommets culminent à plus ou moins 1000 pieds ASL. Juste au sud du village de Sacré-Cœur (Québec), l'appareil a viré vers le nord-est et est passé au-dessus des collines à quelque 100 pieds au-dessus du sol (AGL) avant de retourner vers le lac Long. Alors que l'appareil passait le sommet d'une colline à environ 110 pieds AGL, le pilote a amorcé un virage à gauche à grande inclinaison. À mi-virage, le C-FKRJ a subi un décrochage aérodynamique menant à une autorotation de mise en vrille et, à 11 h 27, en descente verticale, il a percuté un affleurement rocheux sur le sommet d'une colline aux coordonnées 48°15.405' N et 069°41.597' O (figure 2).

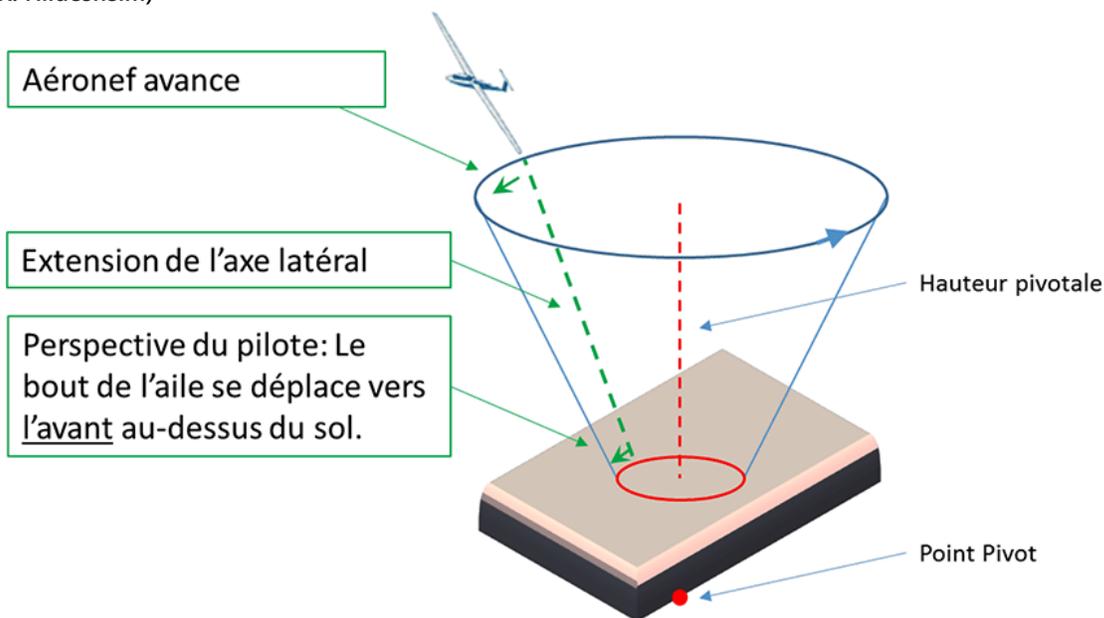
Figure 12. Virage en-dessous de la hauteur pivotale (Source : Basée sur l'image originale de R. Hildesheim)

Lorsque les virages sont effectués en-dessous de la hauteur pivotale, le mouvement du bout de l'aile basse avance dans le même sens que l'appareil par rapport au sol. Si le pilote fixe un point au centre du virage au sol, il peut avoir l'impression que l'aile basse avance plus vite qu'à l'habitude, ce qui peut l'inciter à appliquer du palonnier vers l'intérieur du virage. Si la vitesse est près de la vitesse de décrochage, cette action au palonnier peut provoquer le décrochage de l'aile basse, entraînant une autorotation de mise en vrille (figure 12).

Lors de l'accident à l'étude, le C-FKRJ a amorcé un virage à quelque 110 pieds AGL alors que la hauteur pivotale du virage était de 328 pieds AGL⁴⁷.
