# RAPPORT D'ENQUÊTE AÉRONAUTIQUE A16A0032

## **Collision avec le relief**

Mitsubishi MU-2B-60 (N246W)

29 mars 2016

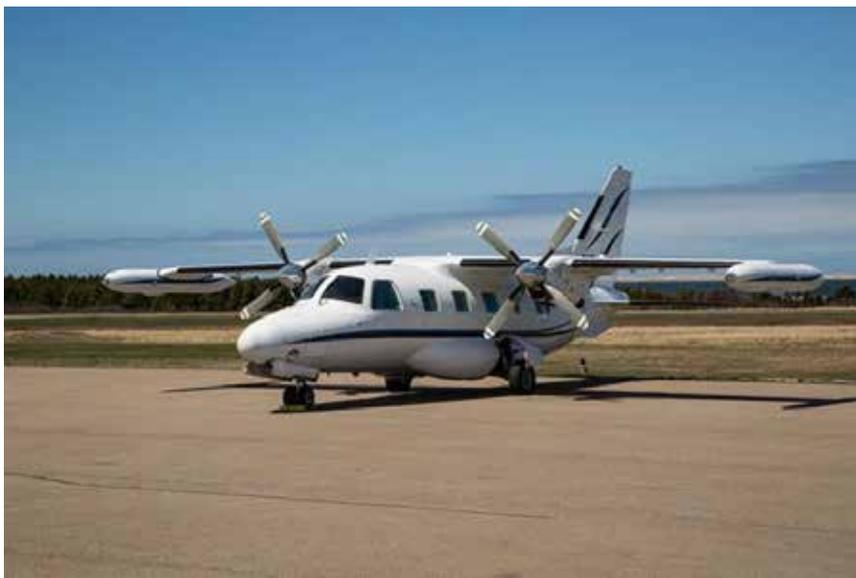
Figure 3. L'aéronef en cause (Source : Daniel Villeneuve)

Le MU-2B-60 est un bimoteur à turbopropulseurs de haute performance certifié pour être exploité par un seul pilote (figure 3)<sup>17</sup>. Il s'agit d'un aéronef à voilure haute et à cabine pressurisée, muni d'un train d'atterrissage tricycle escamotable et d'hélices à rotation antihoraire. L'aéronef a un système de déporteurs<sup>18</sup> au lieu d'ailerons<sup>19</sup> pour contrôler le roulis, ce qui permet un volet de courbure qui fait toute l'envergure de l'aile.
