**RAPPORT D'ENQUÊTE SUR
UNE QUESTION DE SÉCURITÉ
DU TRANSPORT AÉRIEN A17O0038**

Incursions sur piste entre les pistes parallèles à l'aéroport international Lester B. Pearson de Toronto (Ontario)

Publié le 31 janvier 2019

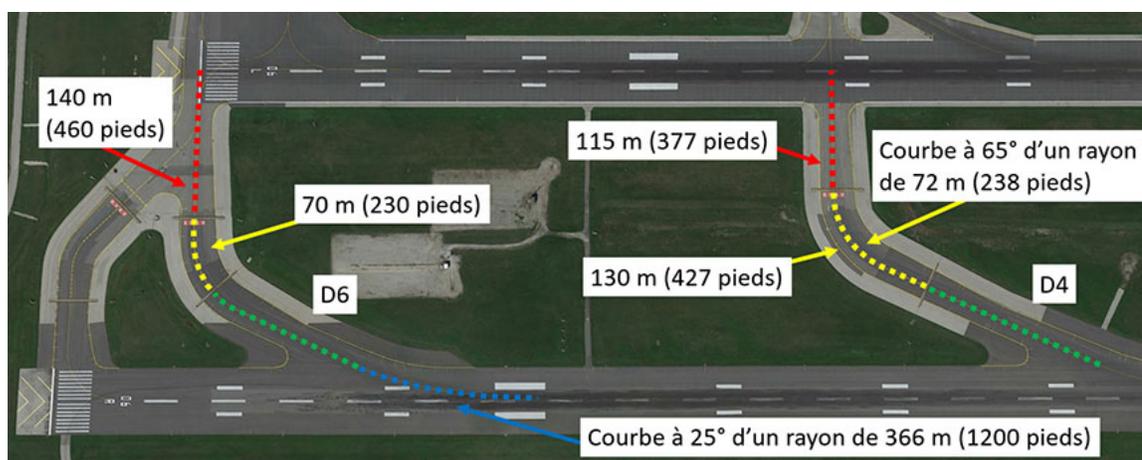
Figure 6. Distances sur les voies de sortie rapide de la piste 06L/24R débouchant sur la piste adjacente (Source : Google Earth, avec annotations du BST)

La distance totale entre le point d'attente avant piste de la piste de dégagement (piste 06R/24L) et le point d'attente avant piste de la piste adjacente (piste 06L/24R) est de 130 m (427 pieds) sur les RET D1, D2, D3, D4 et D5. Elle n'est que de 70 m (230 pieds) sur la RET D6 (figure 6).

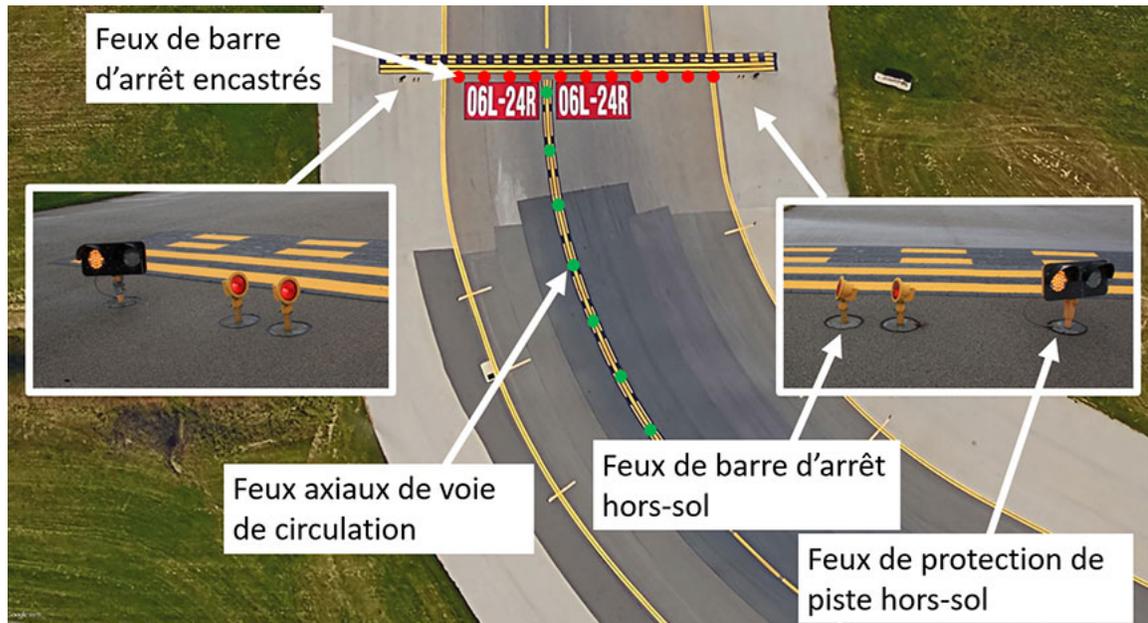
Figure 8. Balisage lumineux actuel aux points d'attente avant piste des voies de sortie rapide de la piste 06L/24R (Source : Google Earth, avec annotations du BST [points verts et rouges ajoutés pour contraste])

Toutes les RET entre les pistes parallèles et leurs points d'attente avant piste connexes sont munies de balises lumineuses identiques. Ce système d'éclairage est plus complexe que les systèmes utilisés sur les pistes habituelles, car la piste 06L/24R est certifiée pour les opérations de catégorie III par mauvais temps. L'éclairage à chaque point d'attente avant piste consiste en : feux de protection de piste hors-sol; feux de barre d'arrêt encastrés; feux de barre d'arrêt supplémentaires hors-sol; et feux axiaux de voie de circulation (figure 8). Ces feux servent à attirer l'attention vers les points d'attente avant piste.

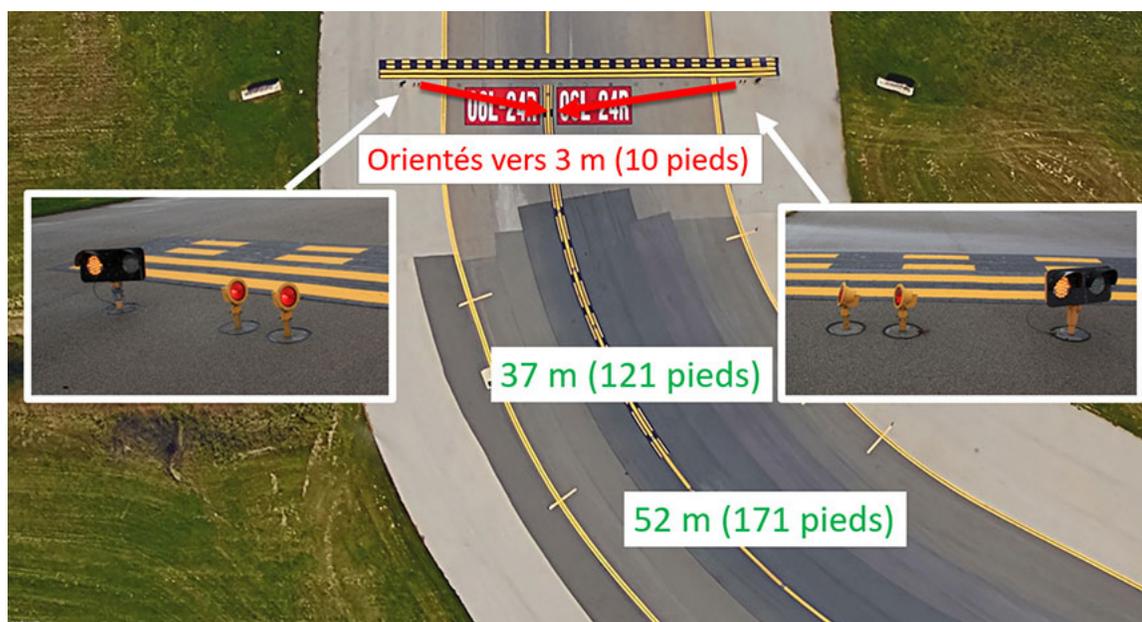
Figure 15. Point de visée actuel des feux de barre d'arrêt hors-sol aux voies de sortie rapide de la piste 06L/24R (Source : Google Earth, avec annotations du BST)

Outre les feux de barre d'arrêt encastrés, la voie de circulation est flanquée de part et d'autre d'une paire de feux de barre d'arrêt unidirectionnels hors-sol. Ces feux rouges supplémentaires sont installés près des feux de protection de piste (pour un total de 4 feux) (figures 8 et 15).

Dans la 5^e édition du TP 312, la norme sur l'angle d'orientation de ces feux a changé; désormais : « Les feux de barre d'arrêt supplémentaires sont orientés vers l'axe de la voie de circulation, à une distance comprise entre 37 et 52 m du point d'attente avant piste⁴². »

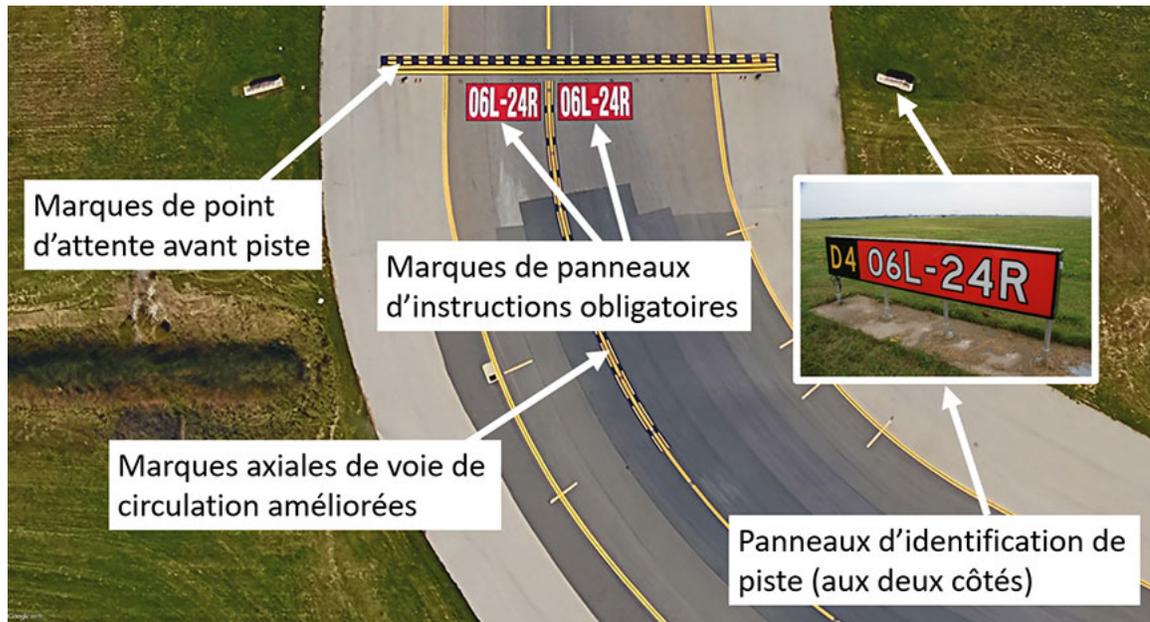
Figure 17. Marques et panneaux de signalisation des voies de sortie rapide (Source : Google Earth, avec annotations du BST)

Les panneaux d'instructions obligatoires sont de grandes marques rouges au sol désignant le numéro de la piste devant (figure 17).

Les panneaux d'identification de piste, qui étaient auparavant éclairés par des points à fibre optique individuels, ont été remplacés en 2013 par un éclairage interne par souci de cohérence avec les panneaux d'identification éclairés aux États-Unis. Ces 2 méthodes d'éclairage sont acceptables, conformément au TP 312.

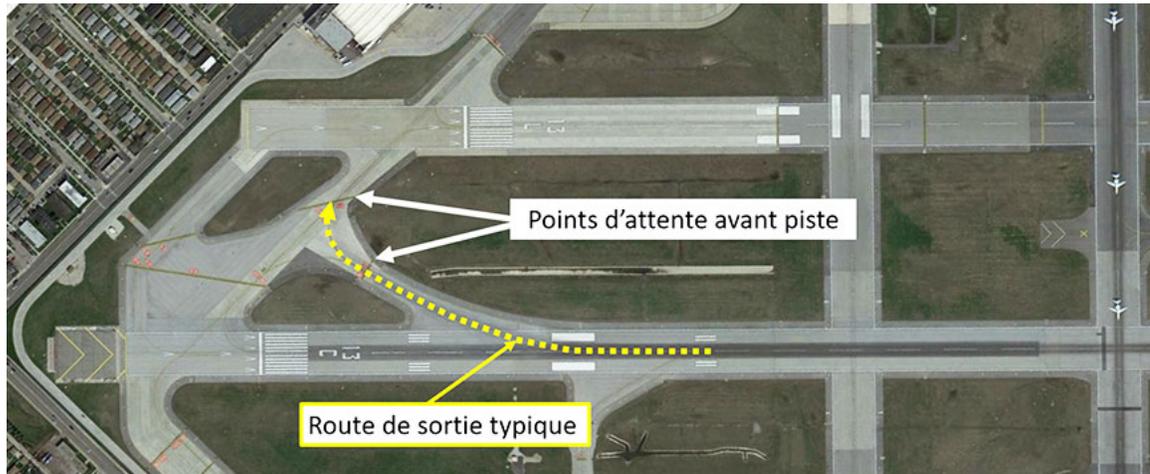
Figure 20. Aéroport international Chicago Midway (KMDW) en Illinois (États-Unis) : outre CYYZ, seul exemple recensé en Amérique du Nord d'un point d'attente avant piste situé après une courbe serrée sur une voie de sortie rapide (Source : Google Earth, avec annotations du BST)

Outre CYYZ, on n'a relevé que 3 autres aéroports dans le monde ayant des RET qui comprenaient une courbe serrée juste avant le point d'attente avant piste : l'aéroport de Séoul Gimpo (Kimpo) (RKSS), en Corée du Sud; l'aéroport Sapporo/New Chitose (RJCC), au Japon; et l'aéroport international Chicago Midway (KMDW), en Illinois, aux États-Unis. De ces 3 aéroports, seul KMDW se trouve en Amérique du Nord, et cet aménagement n'existe qu'à une seule intersection (figure 20).

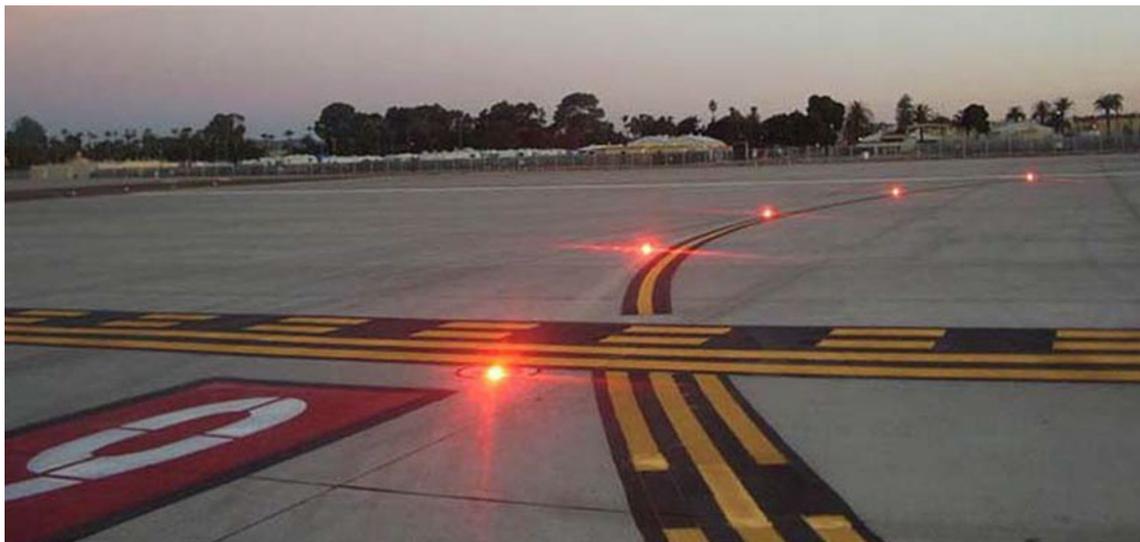
Figure 22. Exemple de feux d'entrée de piste allumés (Source : Federal Aviation Administration des États-Unis, « Runway Status Lights Photo Gallery », à l'adresse https://www.faa.gov/air_traffic/technology/rwsl/gallery [dernière consultation le 31 décembre 2018])

Les feux d'entrée de piste (REL) forment une rangée simple de feux rouges encastrés située longitudinalement entre la ligne d'attente à l'écart et l'axe de piste, à côté de l'axe de la voie de circulation (figure 22).

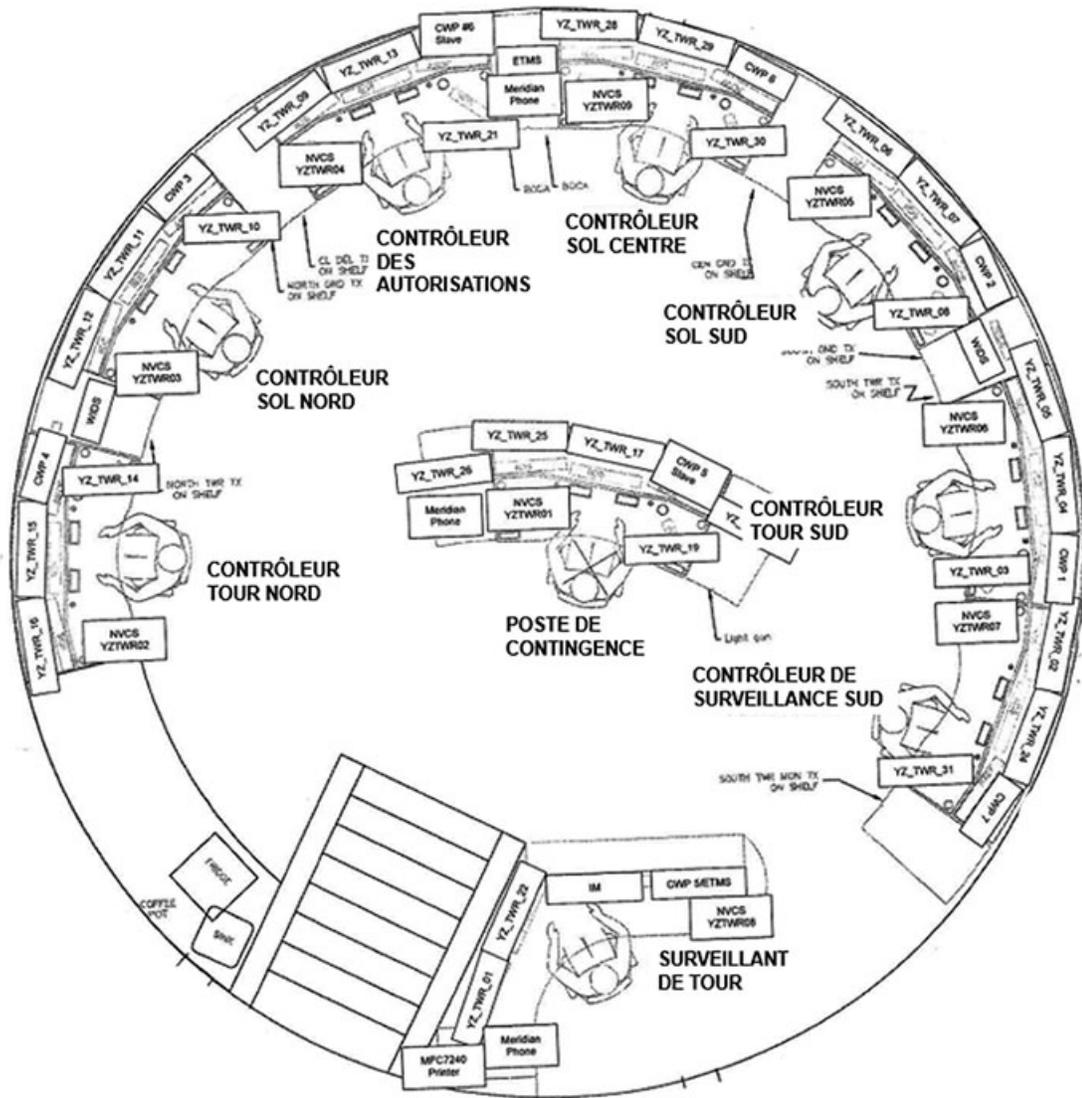
Figure 23. Postes de contrôle dans la tour de contrôle de CYYZ (Source : NAV CANADA, Toronto Control Tower Unit Operations Manual [31 mars2016], C.1.4.)

Lorsque la tour de contrôle est exploitée à capacité maximale, la charge de travail et les responsabilités sont réparties entre plusieurs postes (figure 23), entre autres :

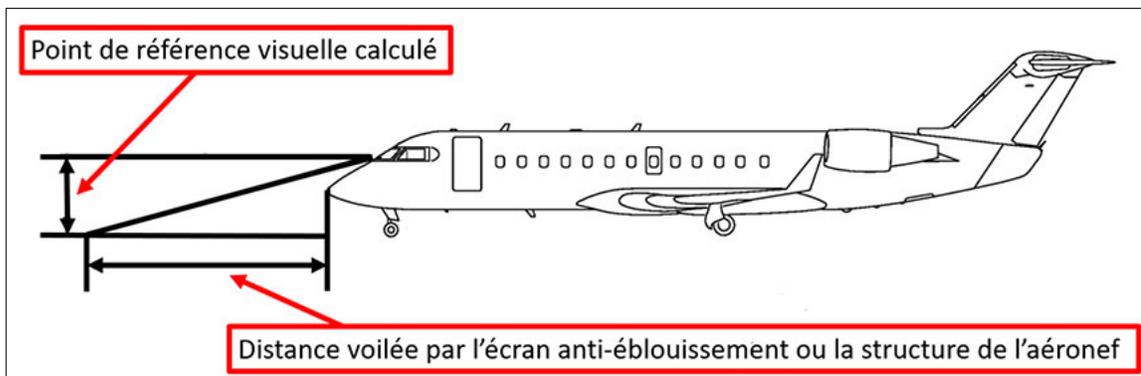
Figure 24. Point de référence visuelle calculé et distance voilée

Pareillement, la hauteur depuis laquelle les pilotes aperçoivent les marques au sol peut influencer sur la distance à laquelle elles entrent dans leur champ de vision. Cette hauteur s'appelle le point de référence visuelle calculé (figure 24) et elle varie tout comme la distance devant l'aéronef voilée par l'écran anti-éblouissement ou la structure de l'aéronef.

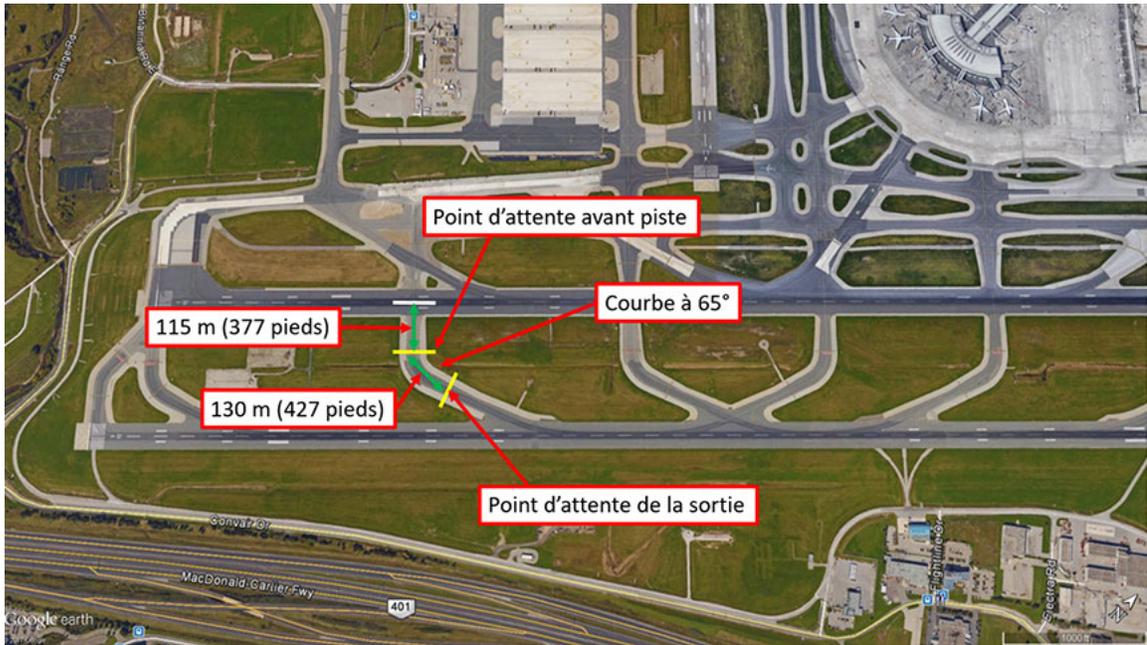
Figure 27. Aménagement actuel du complexe sud à CYYZ (Source : Google Earth, avec annotations du BST)

La présente enquête a permis de cerner plusieurs facteurs causals, contributifs et de risque qui sont directement liés à la géométrie de l'aérodrome : la courte distance entre les points d'attente avant piste sur les RET; l'accès direct des RET à la piste adjacente; la vitesse à laquelle les aéronefs approchent de la ligne d'attente; la distance inhabituelle des points d'attente avant piste; et l'emplacement des points d'intersection de piste habituels (figure 27). L'augmentation de la perceptibilité ou des modifications aux SOP des exploitants ne changeront rien à ces facteurs, sauf peut-être aux vitesses de roulage.
