# Rapport d'enquête sur la sécurité du transport aérien A18O0106

## SÉPARATION EN VOL DE L'AILE DROITE

Quad City Challenger II (avion ultraléger de type évolué), C-IGKT  
North Bay (Ontario), 14,3 nm E  
30 juillet 2018

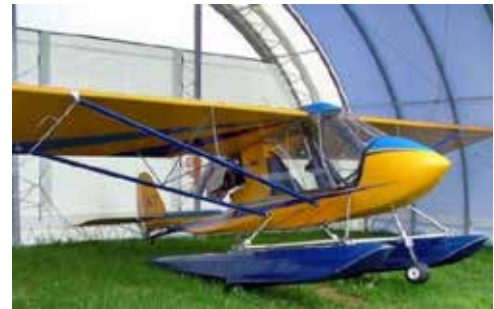
Figure 1. Avion à l'étude (Source : Ray Barber)

L'avion à l'étude avait été fabriqué et immatriculé comme ultraléger de type évolué en 2000. Le pilote en cause dans l'événement à l'étude avait acheté l'avion en mai 2008. Il s'agissait d'un modèle à 2 places et à ailes longues d'une envergure de 29,5 pieds. Selon la saison, l'avion était équipé de roues, de skis ou de flotteurs amphibies. Au moment de l'événement, il était équipé de flotteurs amphibies (figure 1). Il était également muni d'un jeu d'entretoises concaves à résistance élevée.

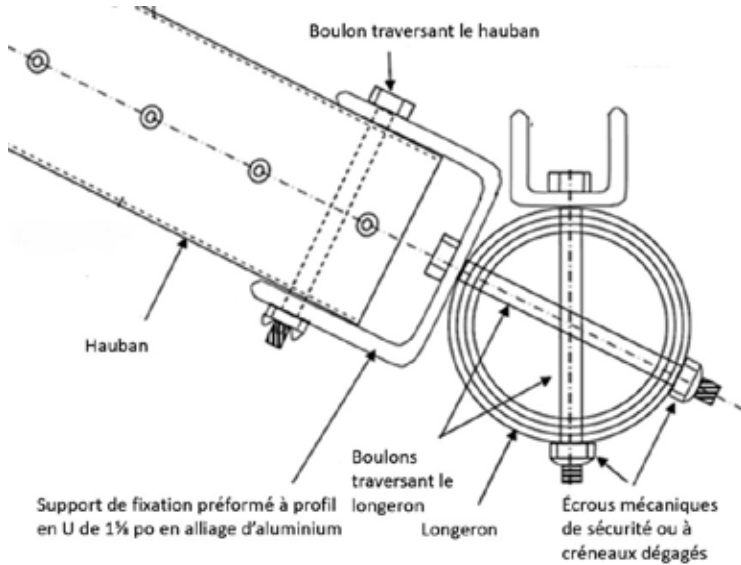
Figure 2. Section transversale du hauban, du support de fixation et du longeron de fuselage

Les ailes sont soutenues par des haubans qui sont fixés au fuselage par des supports de fixation préformés à profil en U de 1 $\frac{5}{8}$  pouce en alliage d'aluminium. On attache ces supports de fixation aux haubans par un boulon qui traverse les trous de boulon dans chaque branche du support et dans un trou préalablement percé dans le hauban. Ces supports de fixation et les haubans sont ensuite fixés au longeron de fuselage au moyen d'un boulon qui traverse un trou au centre du côté plat du support de fixation. On fixe ces boulons avec des écrous à créneaux dégagés ou écrous mécaniques de sécurité (figure 2).

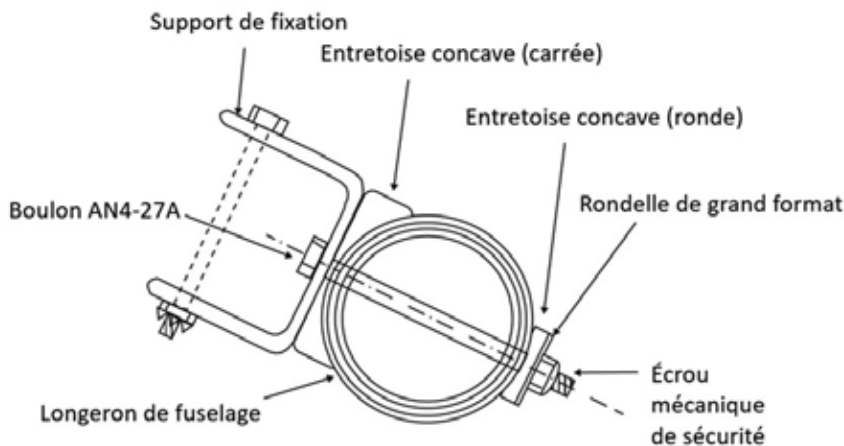
Figure 3. Section transversale montrant le jeu d'entretoises concaves à résistance élevée (Source : Quad City Ultralight Aircraft Corporation, Challenger Owner's Manual)

Le jeu d'entretoises concaves à résistance élevée a été conçu pour assurer une portance et une performance supérieures à la version Light Sport de l'avion ultraléger Challenger. Il s'agit d'un jeu de 2 entretoises fixées au longeron de fuselage, qui procure une surface plate au point d'attache du support de fixation (figure 3).
