RAPPORT D'ENQUÊTE SUR LA SÉCURITÉ DU TRANSPORT AÉRIEN A19C0138

DÉSINTÉGRATION EN VOL

Blue Water Aviation
de Havilland DHC-3, C-GBTU
Little Grand Rapids (Manitoba)
26 octobre 2019

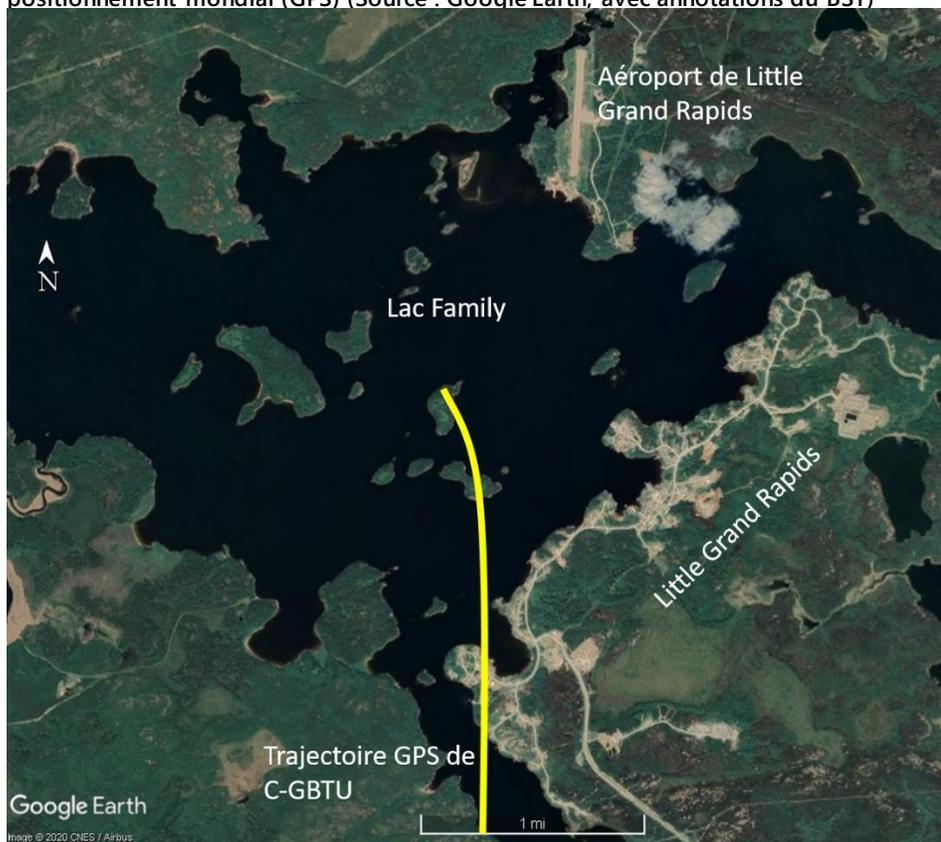
Figure 1. Trajectoire de l'aéronef à l'étude, fondée sur les données du système de positionnement mondial (GPS) (Source : Google Earth, avec annotations du BST)

Vers 8 h 45, alors que l'aéronef se trouvait à environ 400 pieds au-dessus du niveau du sol (AGL) et effectuait un virage à gauche avant l'approche finale pour le lac Family, l'aile droite s'est détachée du fuselage. L'aéronef a ensuite effectué un piqué et a percuté la surface du lac (figure 1). Le pilote et les 2 passagers ont subi des blessures mortelles. L'aéronef a été détruit. La radiobalise de repérage d'urgence (ELT) s'est momentanément activée.

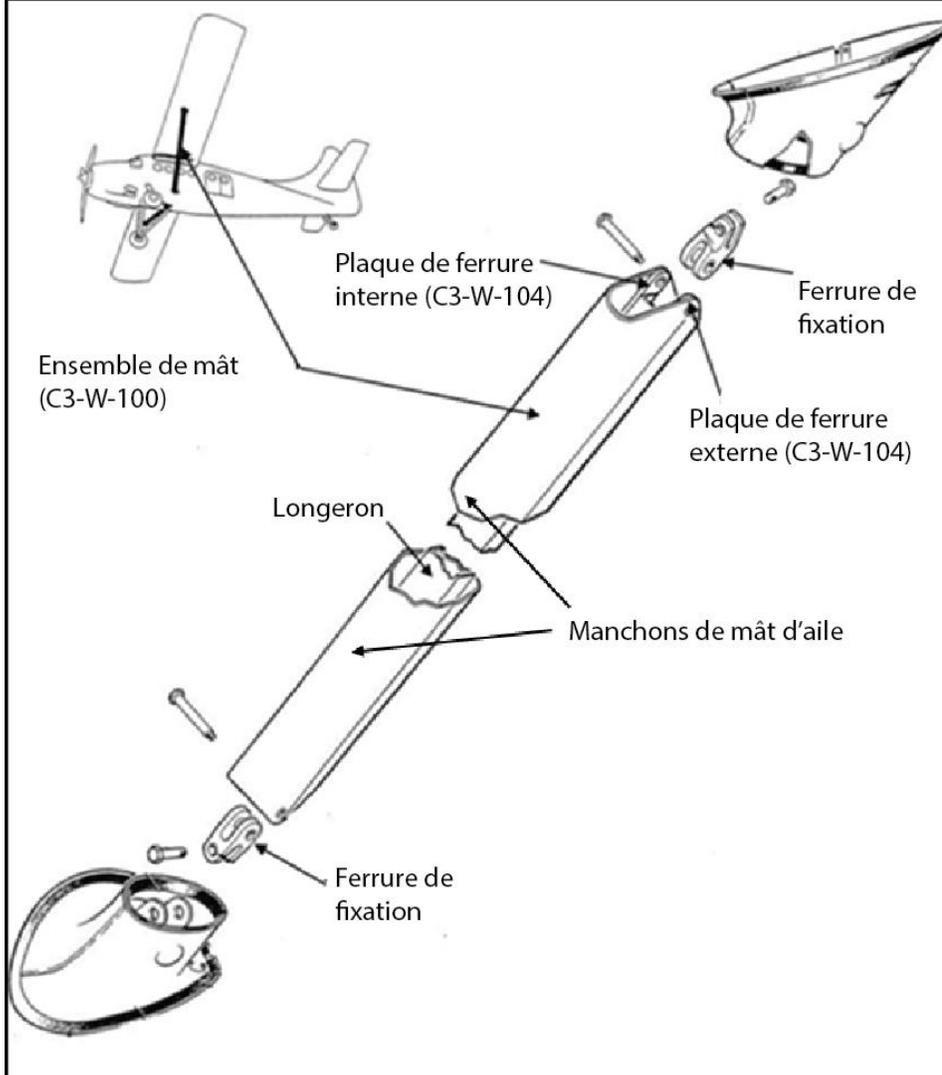
Figure 2. Ensemble de mâts d'aile sur le DHC-3 Otter (Source : Viking Air Ltd., avec annotations du BST)

L'ensemble de mâts d'aile du de Havilland (numéro de pièce : C3-W-100) se compose d'une surface portante creuse en aluminium avec un longeron en aluminium installé à l'intérieur dans le sens de la longueur. Il y a 2 plaques de ferrure en aluminium (numéro de pièce : C3-W-104) rivetées à chaque extrémité : 1 du côté externe et 1 du côté interne. Les 2 plaques de ferrure sont ensuite fixées à une ferrure de fixation à l'une des extrémités du mât d'aile (figure 2).

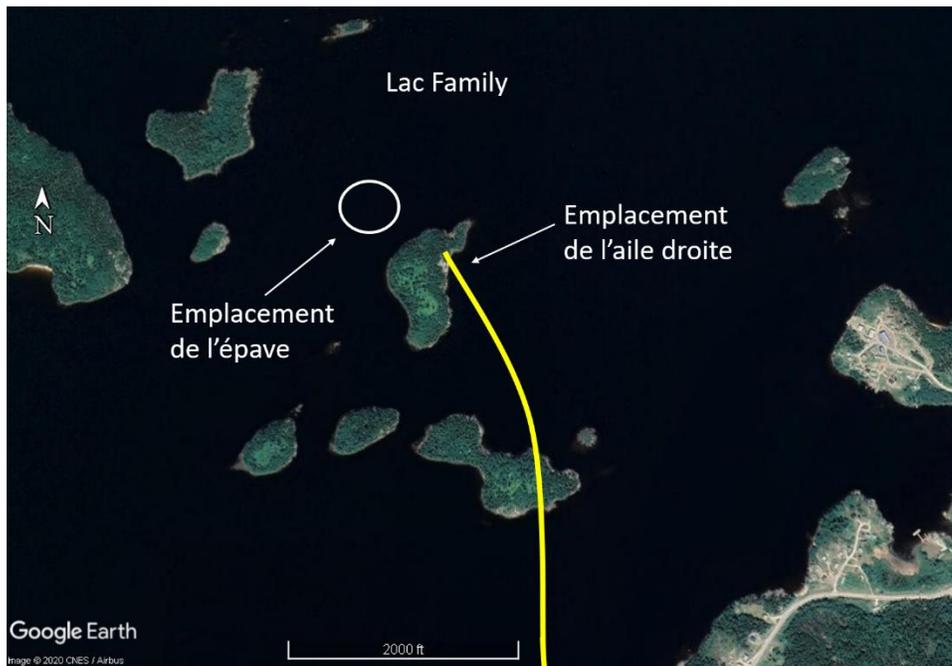
Figure 3. Site de l'épave et trajectoire de vol finale (Source : Google Earth, avec annotations du BST)

Il n'y avait pas de débris visibles lorsque les enquêteurs du BST sont arrivés sur le lieu de l'accident. La plupart des débris ont coulé peu après l'impact avec la surface de l'eau. On a retrouvé l'aile droite, qui s'est détachée, flottant près d'une île voisine (figure 3). Cependant, il a été impossible de déterminer si l'aile était tombée à cet endroit, ou si elle avait dérivé en raison des vents assez forts qui étaient présents à ce moment. Des plongeurs de la Gendarmerie royale du Canada (GRC) ont trouvé le champ de débris sous-marin, dont la majeure partie occupait une superficie d'environ 15 m sur 15 m (figure 3; non à l'échelle).

Le champ de débris indique que l'aéronef a percuté l'eau à un angle prononcé avec très peu de vitesse horizontale et qu'il a coulé presque immédiatement après l'impact avec la surface de l'eau. L'aile droite a été transportée en un lieu sûr. La fixation supérieure du mât d'aile présentait des dommages visibles.
